Rapport til Stortingets presidentskap
fra Stortingets granskningskommisjon for Mehamn-ulykken

Avgitt 20. september 2005

**Rapport fra Stortingets granskningskommisjon
for luftfartsulykken med Twin Otter LN-BNK
nær Gamvik 11. mars 1982 (Hovedrapport)**

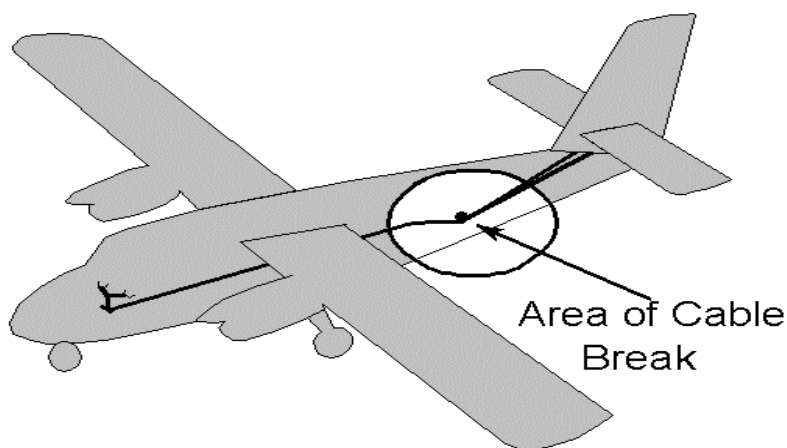
Ved en utredning av en ulykke i Canada i september 1994²⁶, fant man at kontrollkabelen til høyderoret var brutt ved stasjon 376 på grunn av korrosjon. Se Figur 6.1 og jf. kapittel 6.3.9 nedenfor. Dette området ligger under gulvet til bagasjerommet, og ved den inspeksjon av kablene som regelmessig skal utføres, må gulvet først tas bort for at man tydelig skal se kontrollkablene. I rapporten sies at dette ikke var spesifisert i fabrikantens manual for vedlikehold. Man forsøkte å få rede på hvordan arbeidet ble utført, men fikk ingen forklaring fordi mekanikeren ikke husket hvordan han utførte inspeksjonen.

Figur 6.1 Det området pilen peker mot, er "Stasjon 376", en betegnelse som angir antall tommer fra et referansepunkt foran i flyet.

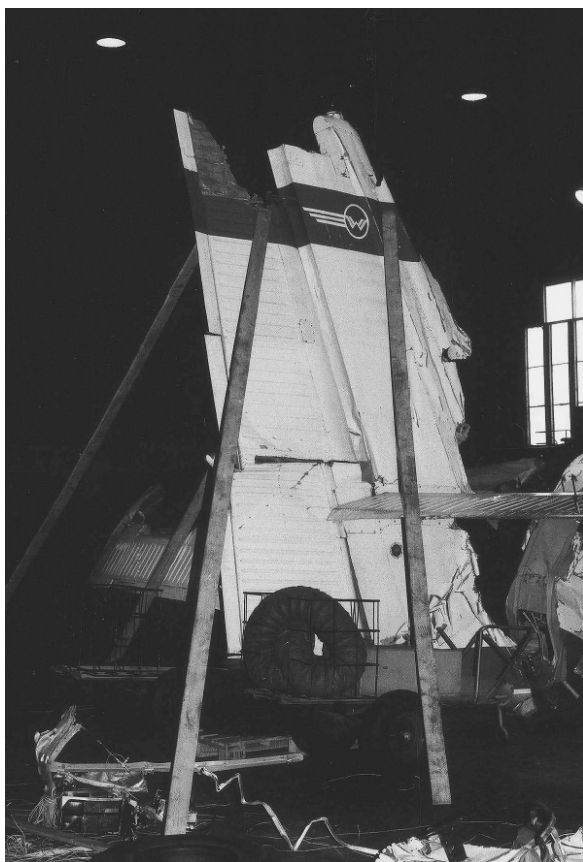
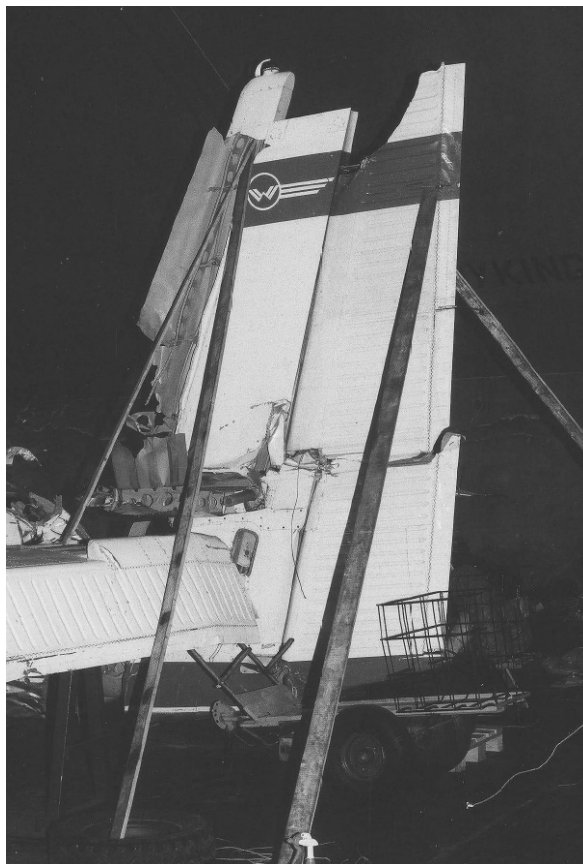
Figur 6.2 Foto av finne og sideror tatt i hangaren i Bodø. Det fremgår at roret er brukt på to steder. Den øverste delen mangler.

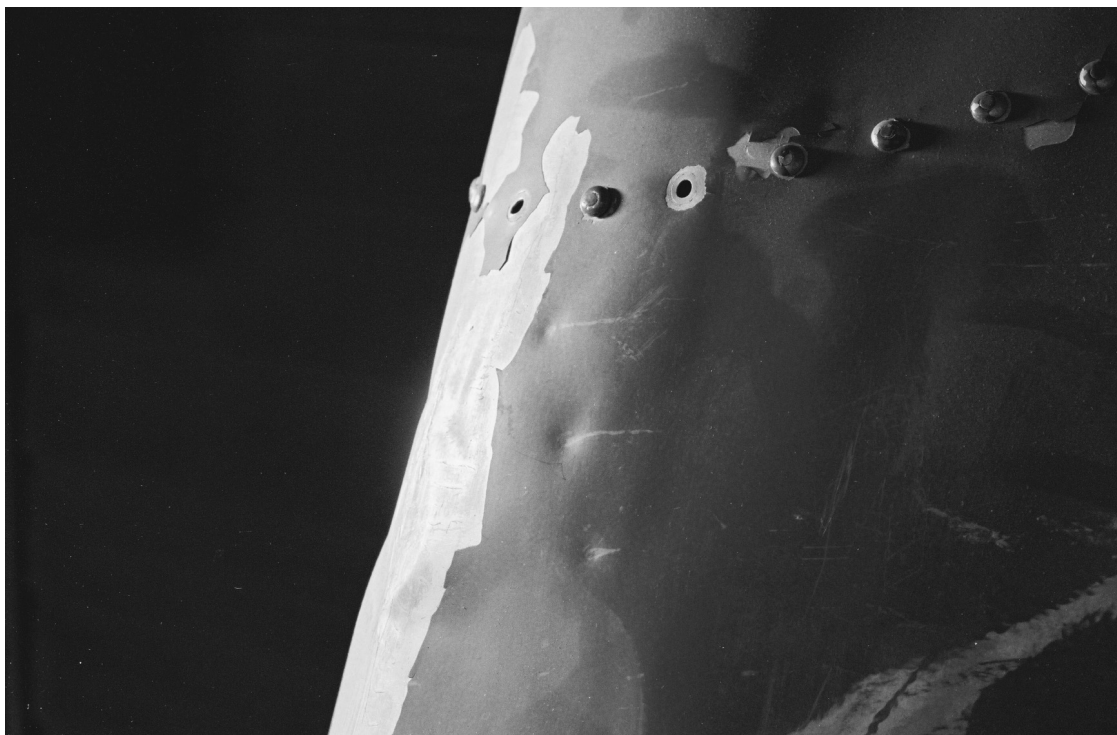
Figur 6.3 Foto av de øvre skrapemerkene/"naglemerkene" på finna, tatt i Bodø av Widerøes Flygerforening. Den grønne fargen viser at merkene satt høyt oppe på finna, i nærheten av Widerøes emblem, jf. Figur 6.2.

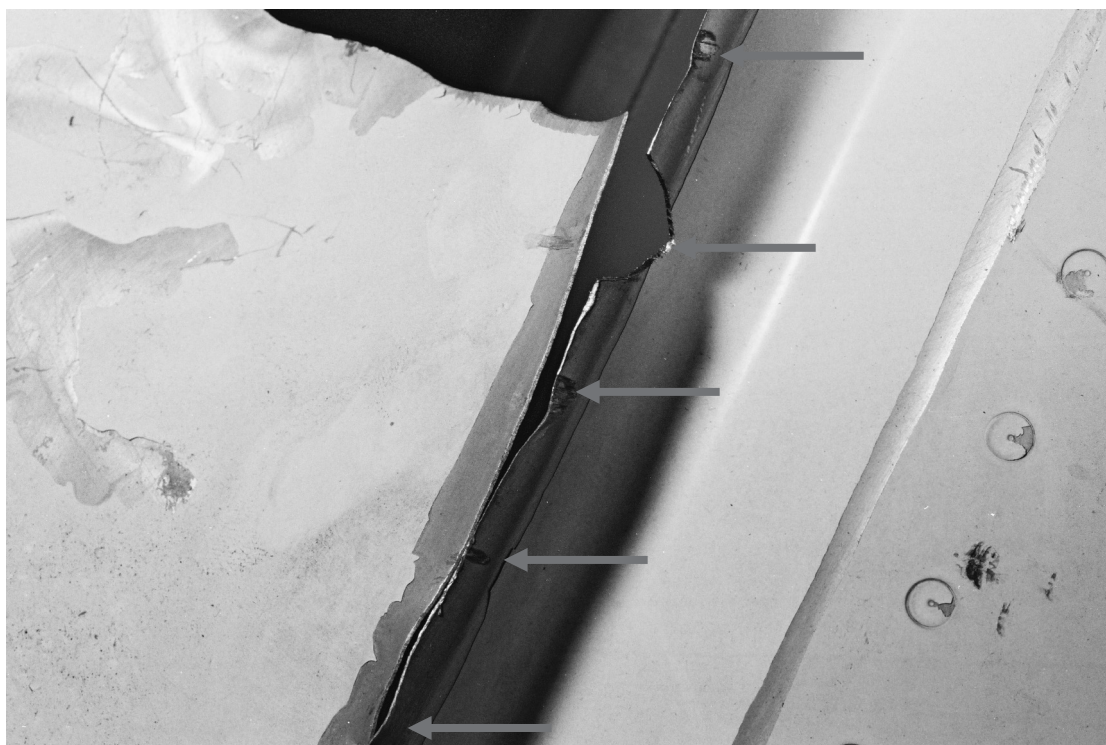
Figur 6.4 Foto av de nedre "naglemerkene" på finnas fremkant ca. 40 cm under merkene i Figur 6.3, jf. R84, s. 23-24 og R88, s. 43.

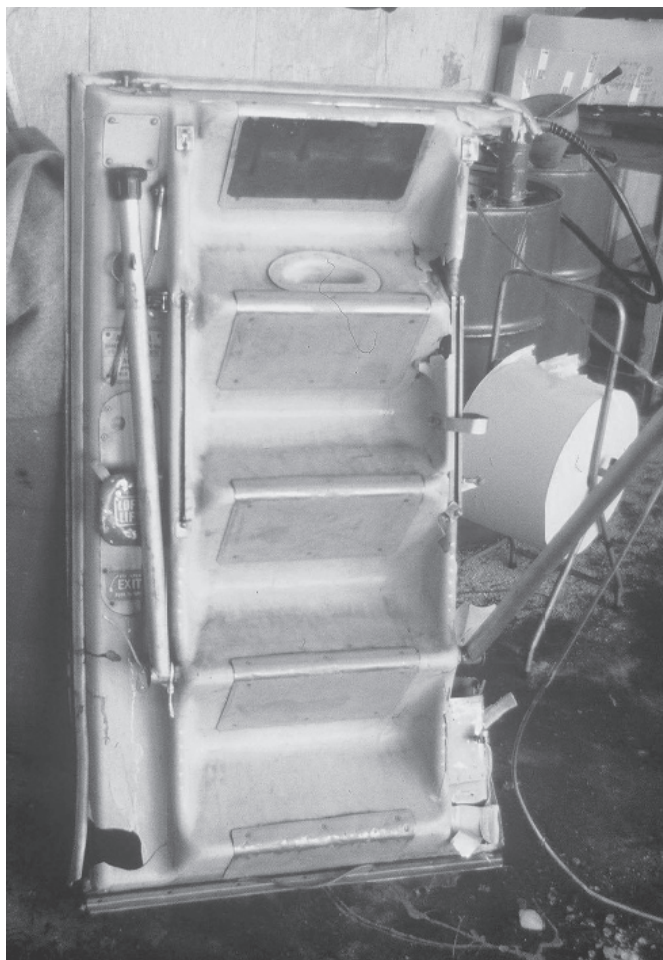
Ei dør som løsnet i lufta, kunne ikke ha skadet finna uten først å treffe stabilisatoren. SINTEF³⁹ har i sin undersøkelse heller ikke funnet skader på haleflaten som følge av sammenstøt med en fremmed gjenstand. Kollisjon mellom dør og finne er derfor ikke sannsynlig.

Figur 6.5 Foto av "airstair door" tilhørende LN-BNK.
