Dokument 18 (2016-2017)
Rapport til Stortinget fra Stortingets
granskingskomisjon for brannen
på Scandinavian Star

Avgitt til Stortingets presidentskap 1. juni 2017

Utredning av brann og brannforløp – Norconsult, 22.05.2017	865

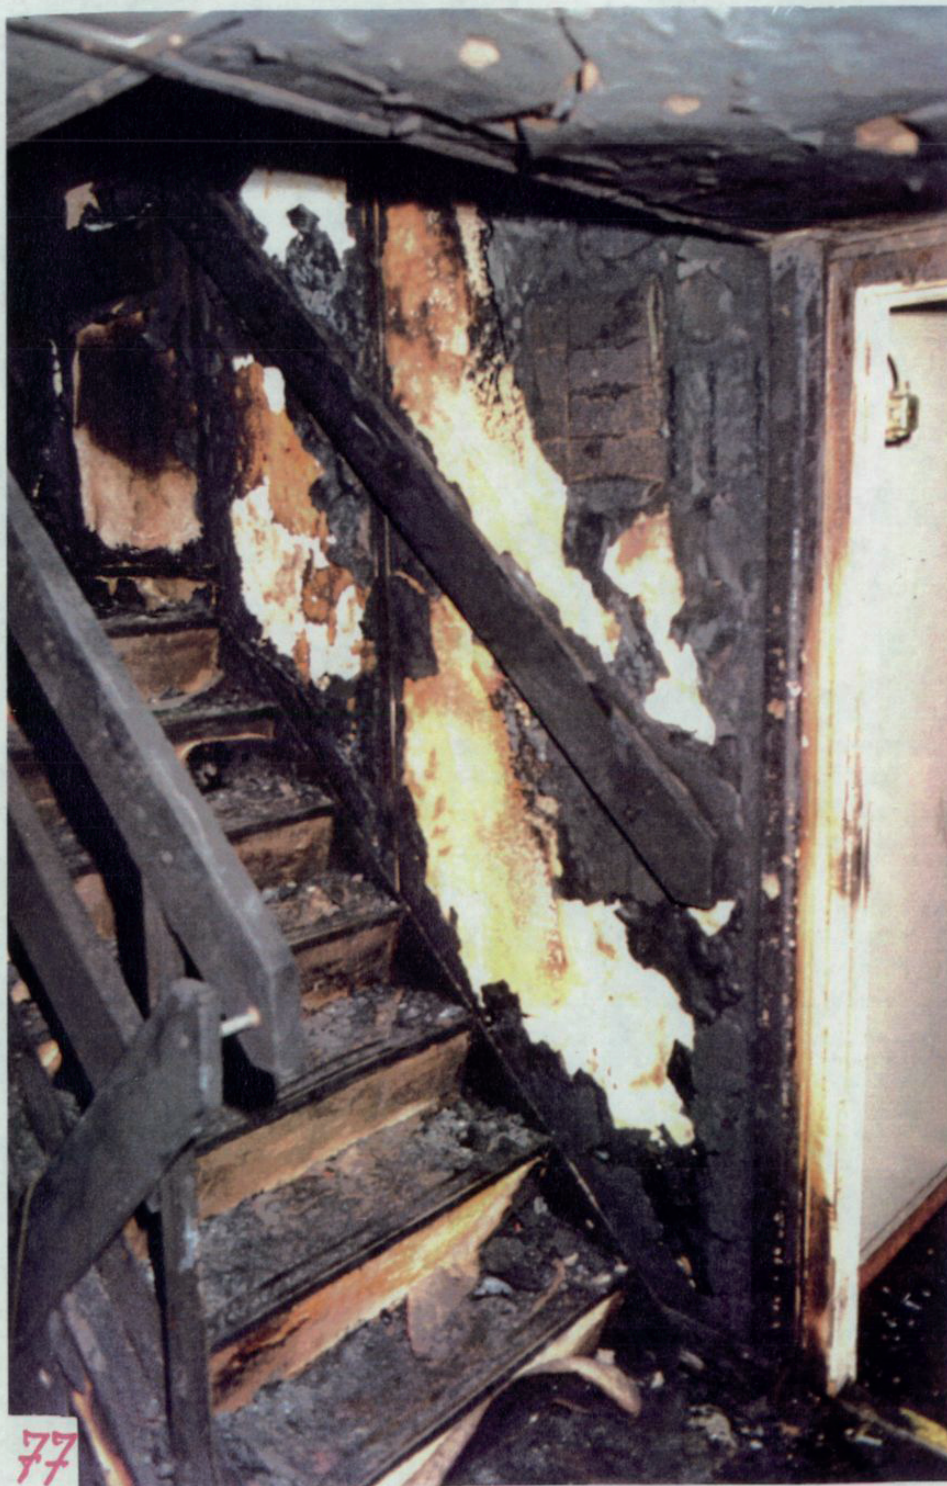
Bilde nr. 77 fra fotomappen. Bildet viser skadene i trappeløp D_b på babord side, ned mot YBOR-dekk. Døren til høyre fører inn til YBOR-dekk korridor forut for D_b.

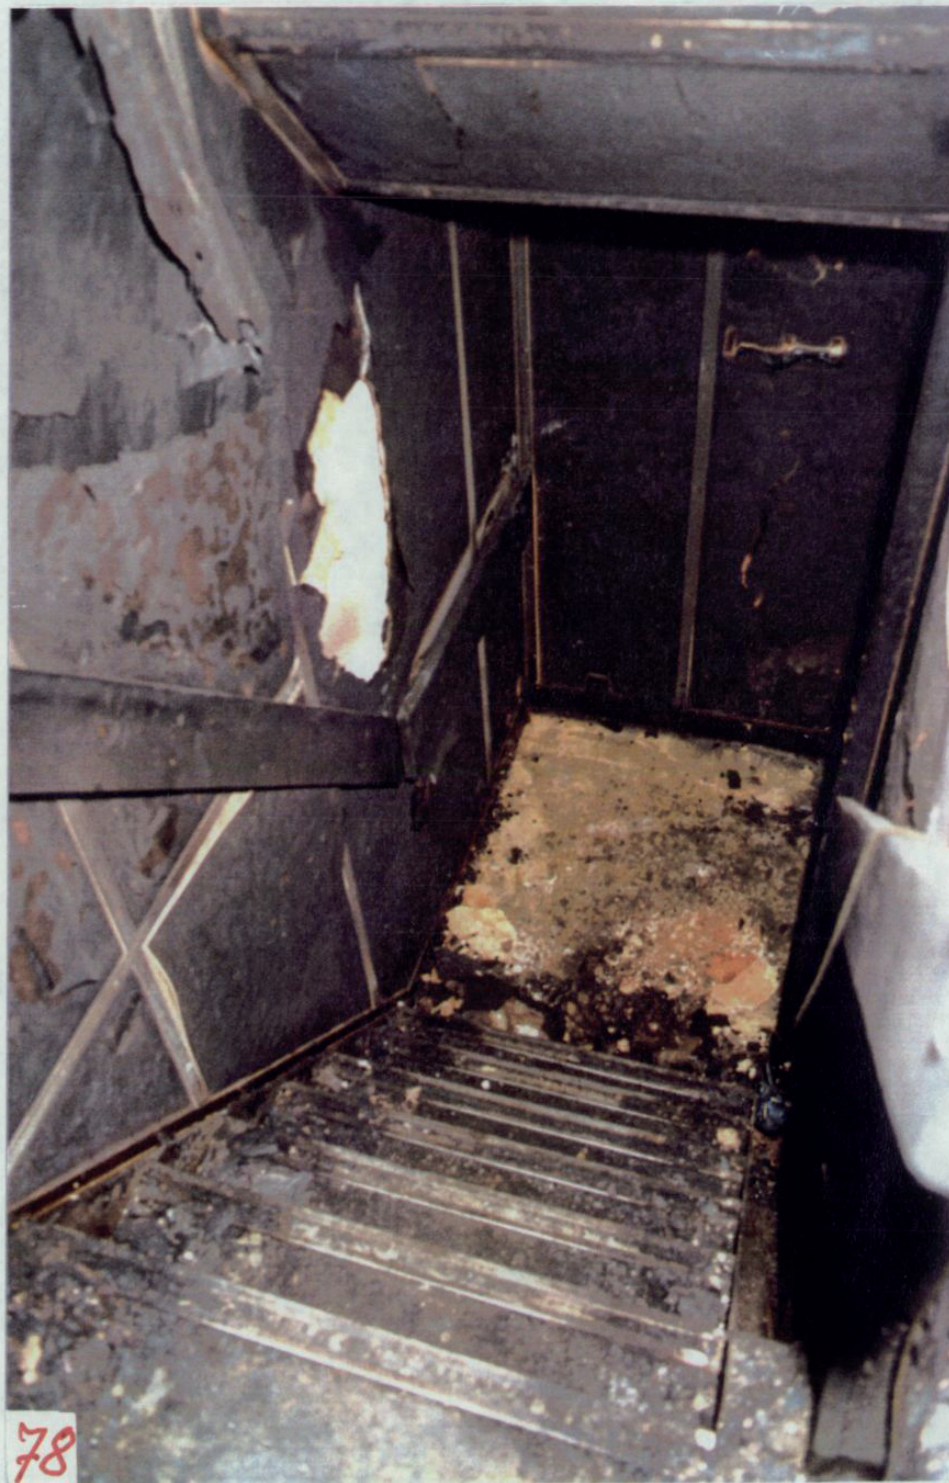
Bilde nr. 2

Bilde nr. 78 fra fotomappen. Bildet viser skadene i trappeløp D_b på babord side fra YBOR-dekk og ned til nærmeste trapperepo.

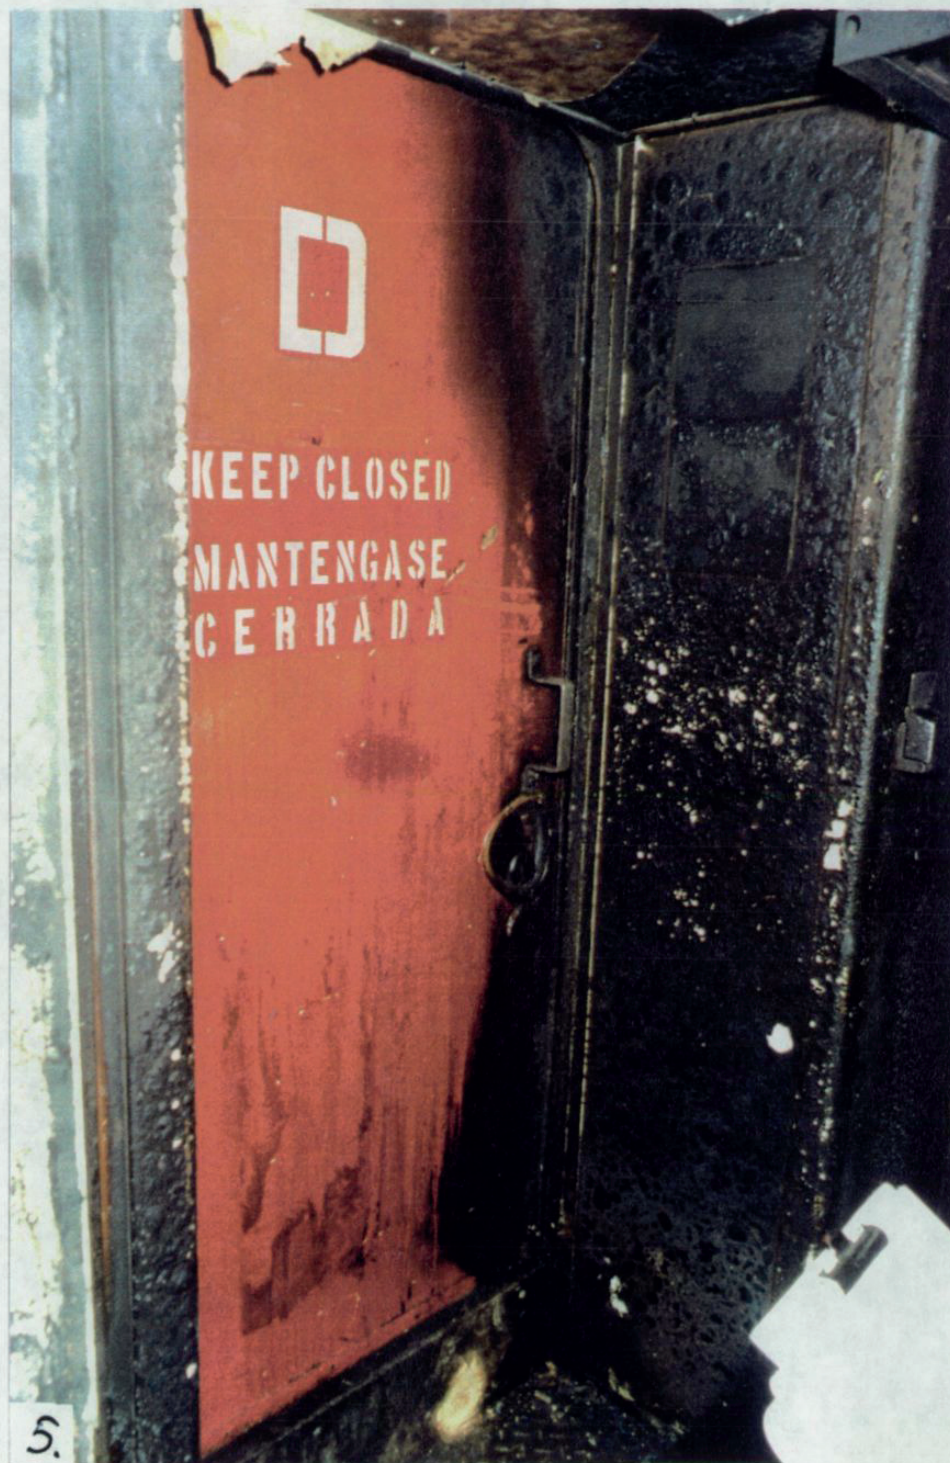
Bilde nr. 3

Bilde nr. 5 fra fotomappen. Bildet viser skadene i trappeløp D_b, babord side nede på C-dekk. Bildet er tatt mot skyveport nr. 9 ut mot selve bildekket.

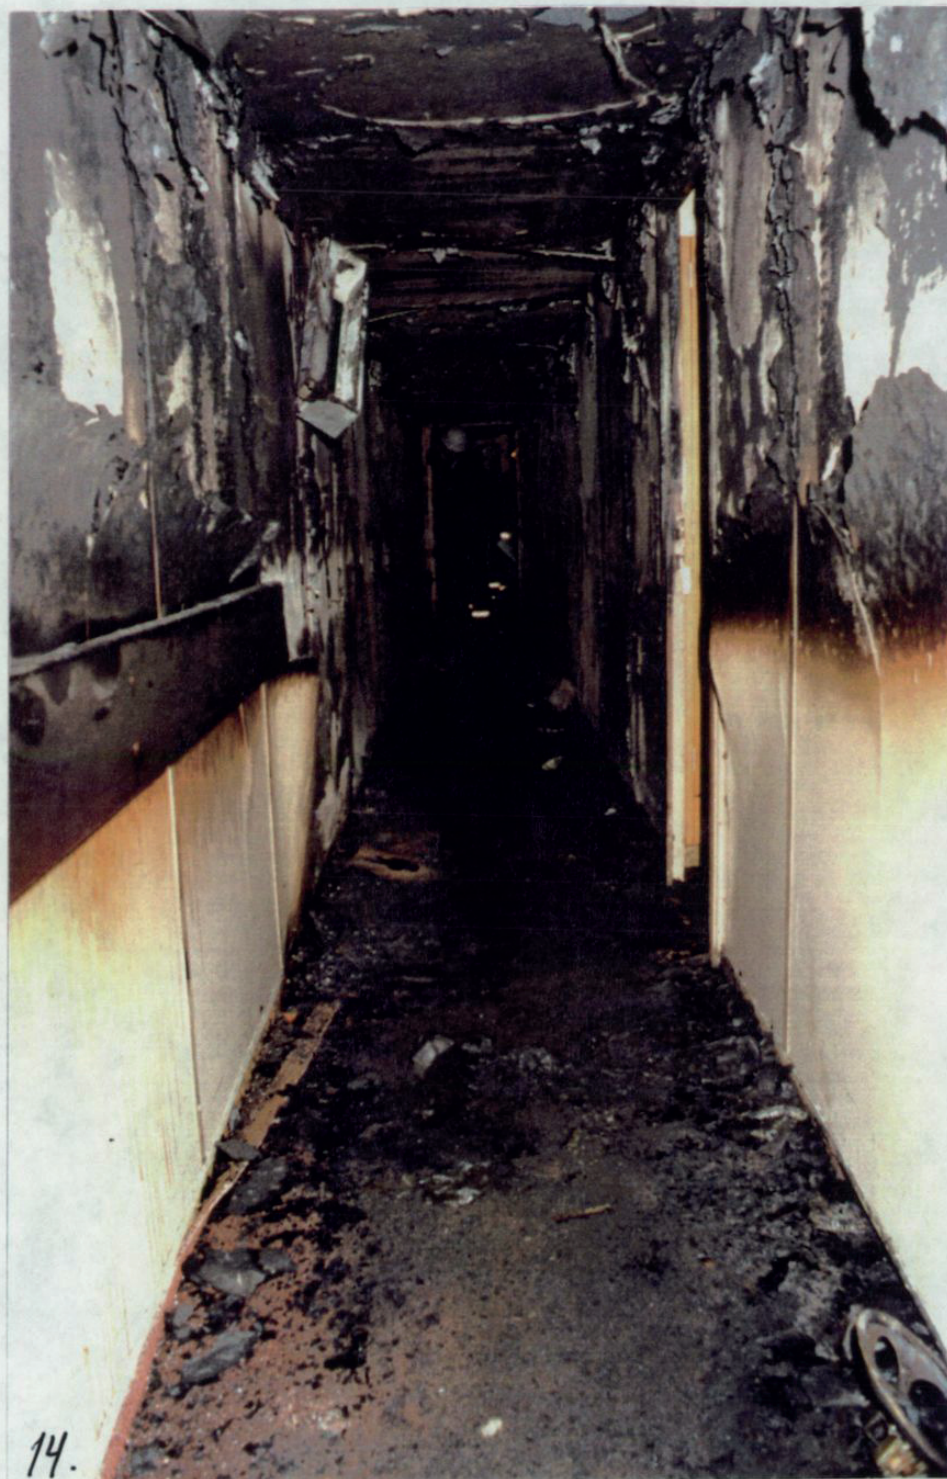
Bilde nr. 4

Bilde nr. 14 fra fotomappen. Bildet viser skadene i korridoren på C-dekk styrbord side aktenfor trappeløp D_s. Døren inn til høyre er inn til lugar 219.

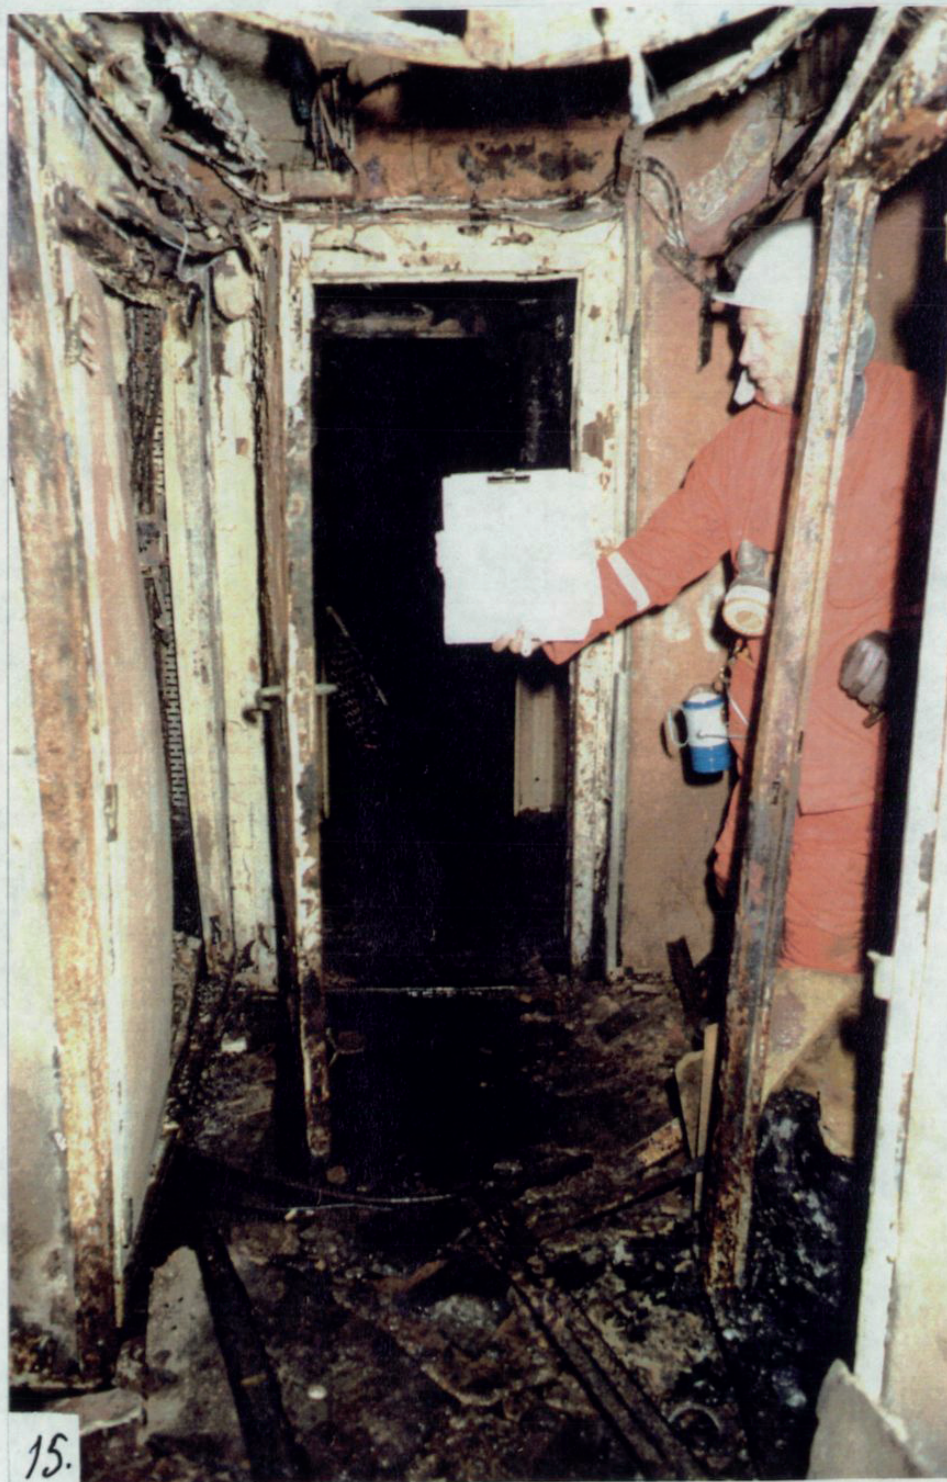
Bilde nr. 15 fra fotomappen. Bildet viser skadene i trappeløp D₈, nede på C-dekk nivå.

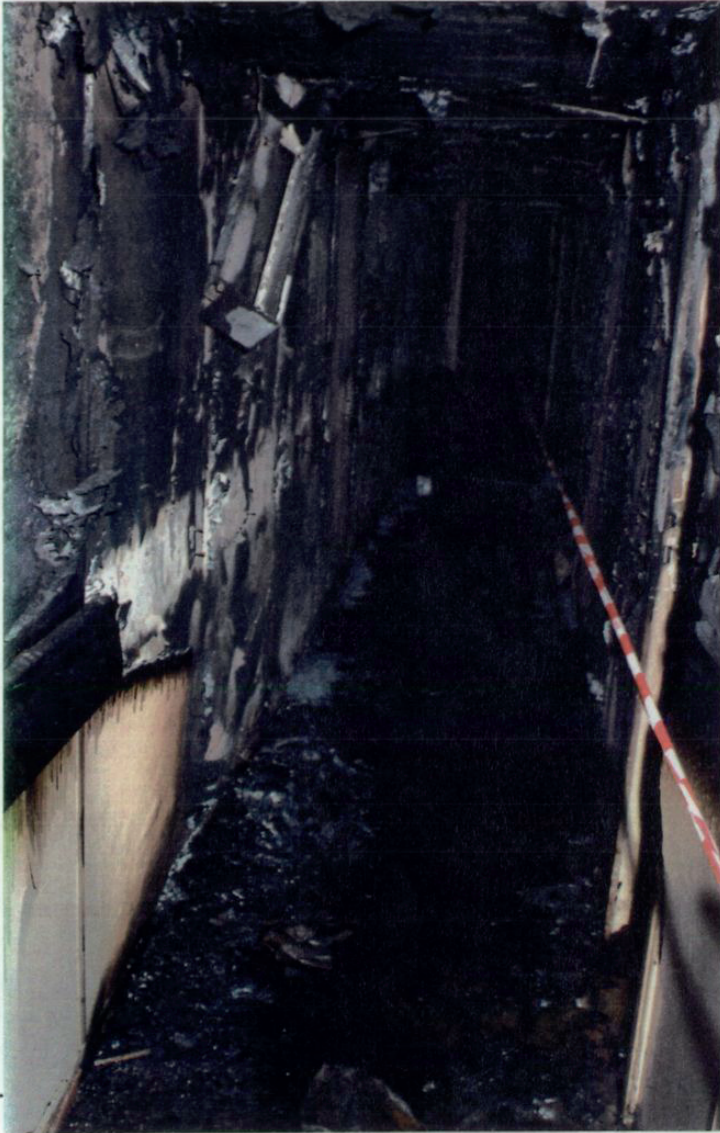
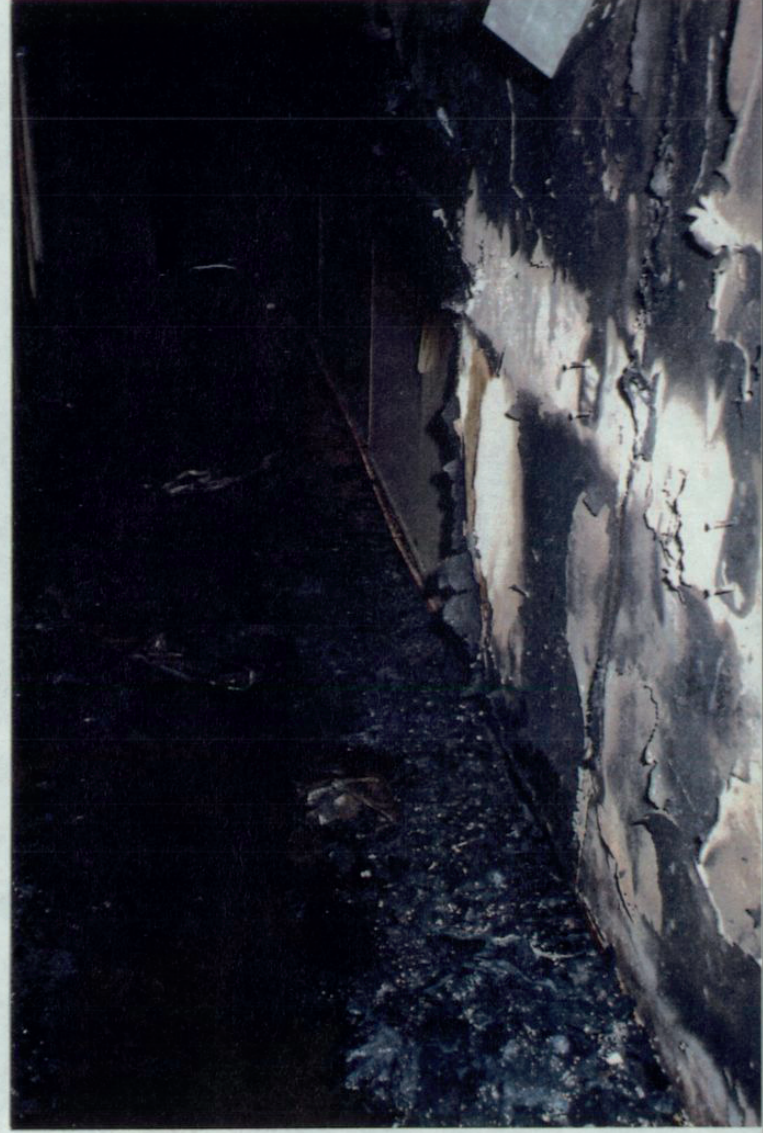
Bildene viser skadene på korridorveggen i korridoren aktenfor D_s på C-dekk, styrbord side. Stedet hvor håndtaket er avbrent er rett utenfor lugar 219. Bildet til venstre er tatt mot trappeløp D_s og bildet til høyre er tatt like ved lugar 219 i retning fra trappeløp D_s.

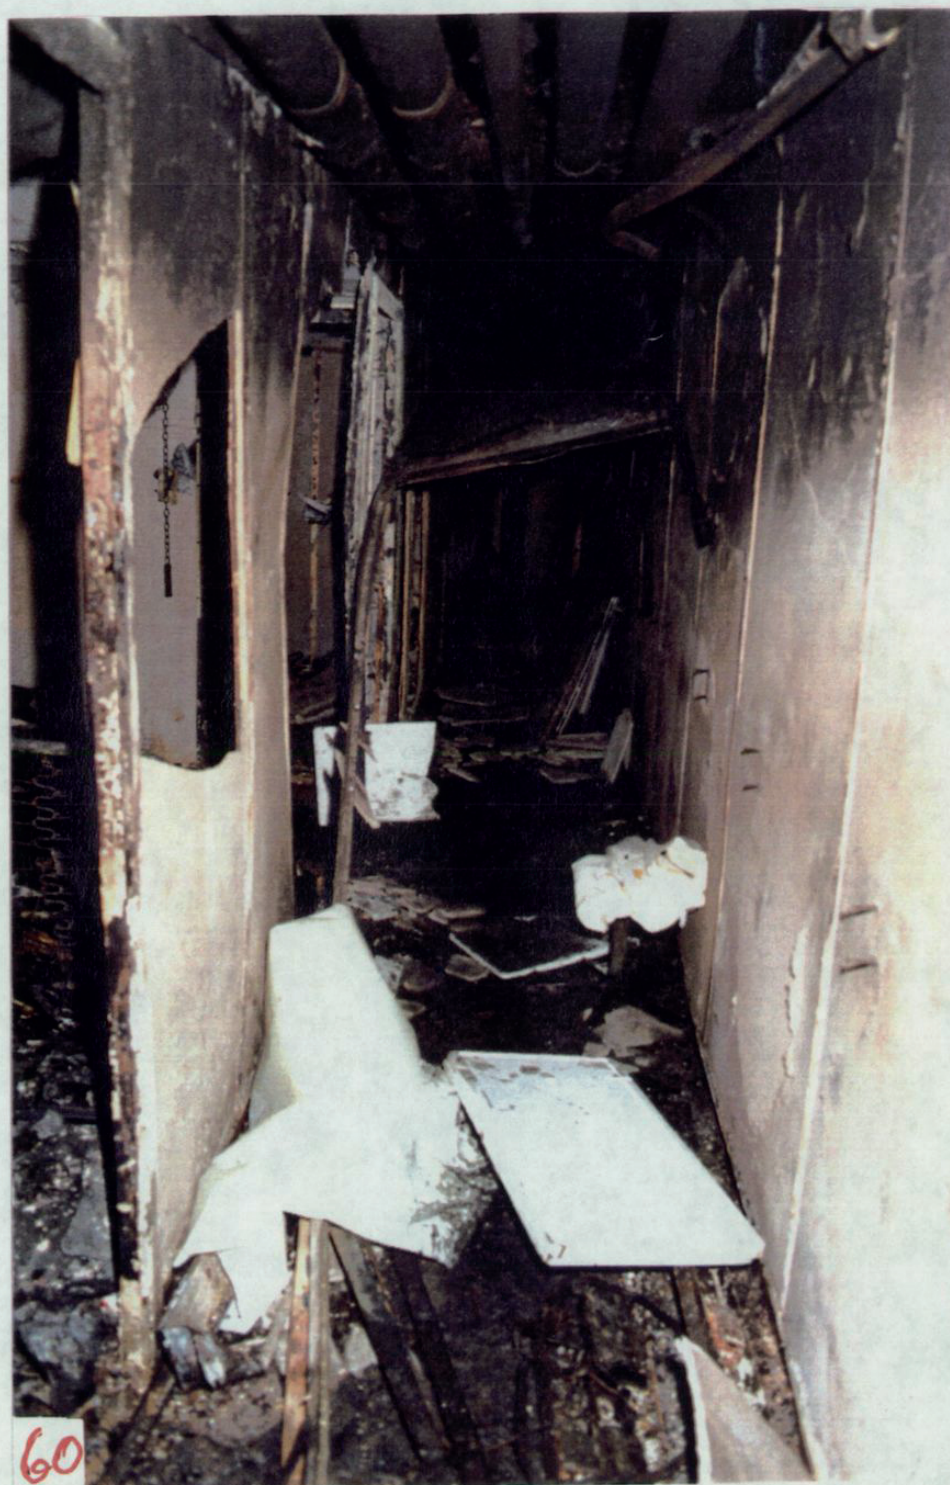
Bilde nr. 60 fra fotomappen. Bildet er tatt i korridoren forut for trappeløp D_s på styrbord side på YBOR-dekk. Bildet er tatt mot trappeløp D_s. Bildet viser en utbrent korridor og utbrente lugarer, samt bøyet hydraulikkoljerør som har glidd ut av T-forbindelsen.

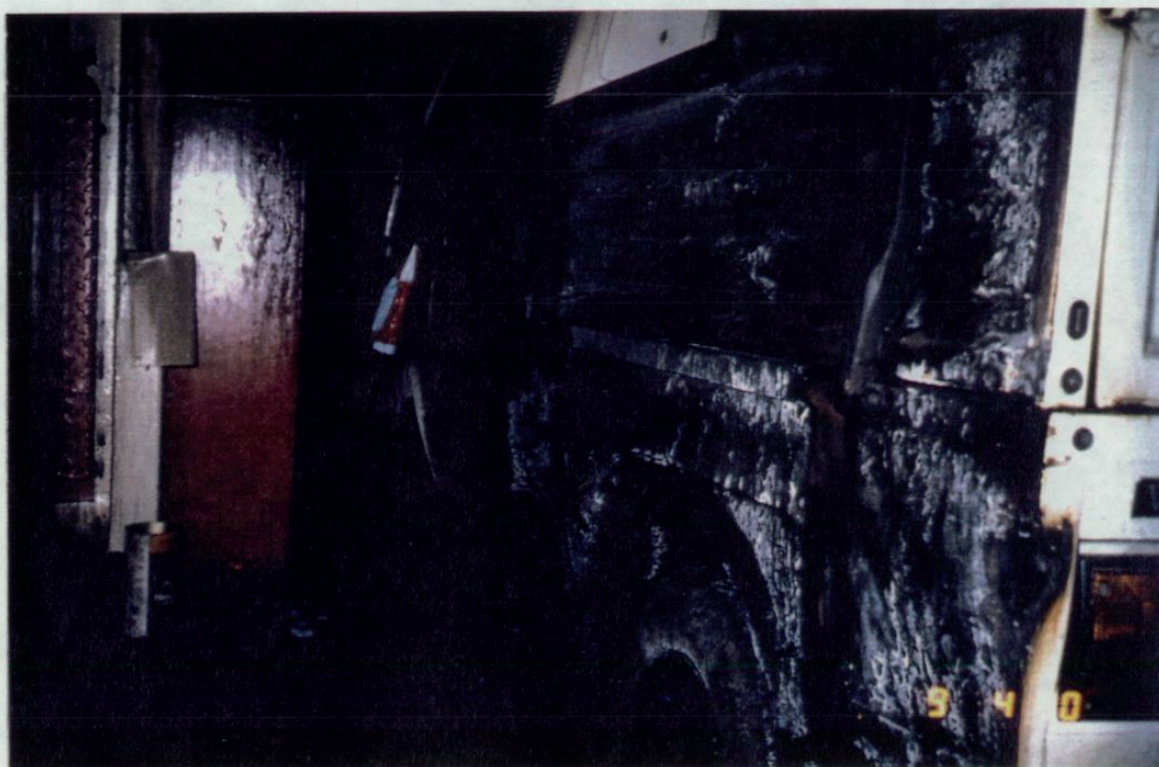
Bilde nr. 10

Bildet er tatt av Olle Wennstrøm fra Stockholms Brandförsvar 7 april 1990. Bildet viser brannskadet bil som har stått rett utenfor skyveport nr. 9 på C-dekk ved trappeløp D_b.

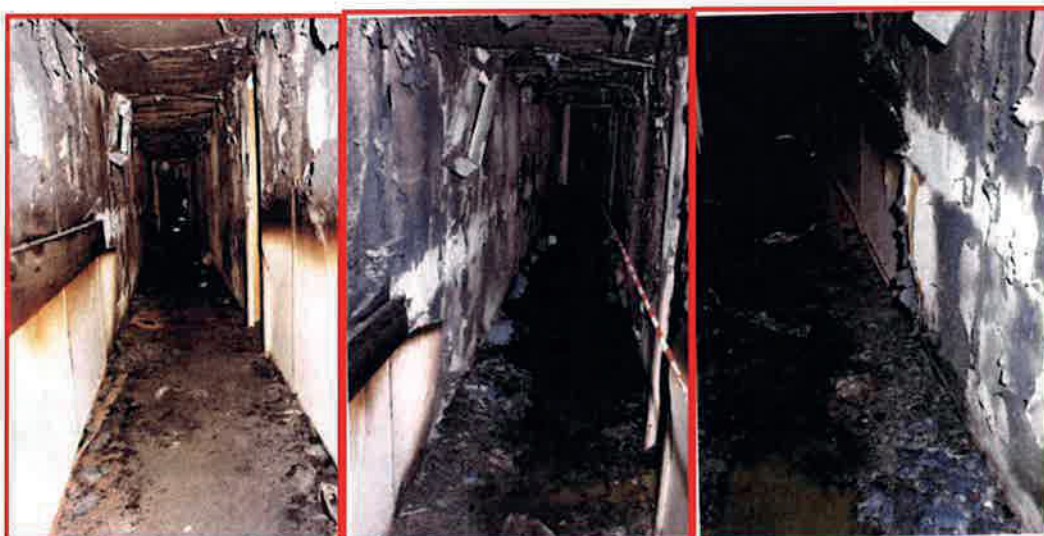
Figure 10. Three photographs showing damages in the hallway on deck 3, on starboard side of the ship, astern of staircase D_s (2 SB). The door opening, visible to the right in the picture on the left, leads in to cabin 219. Fire no. 2 (the main fire) was started in this hallway.

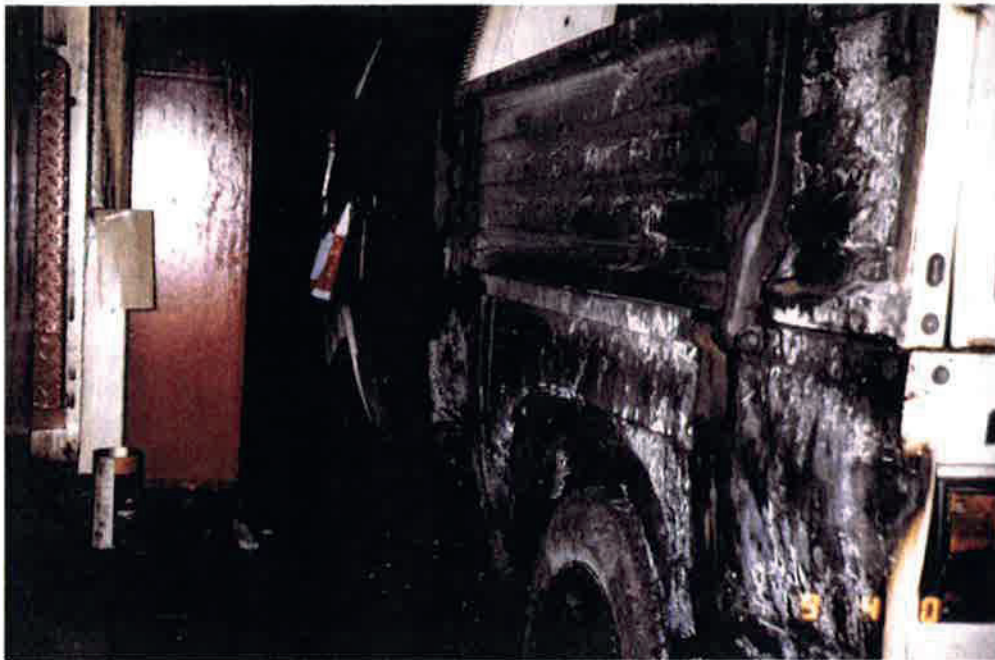
Figure 11. Photograph showing a car damaged by fire. The car was parked just nearby the open sliding door no. 9 (A 60), see Figure 3, on the car deck. The air velocity trough this specific fire door opening has been measured to 20 m/s (during a full scale test on board a sister vessel) without the thermal effects from a fire. Note that this velocity refers to cold air. At a smoke temperature of 600°C the velocity increases by approximately a factor 3. This indicates the large effect that the ventilation system would have on the main fire.

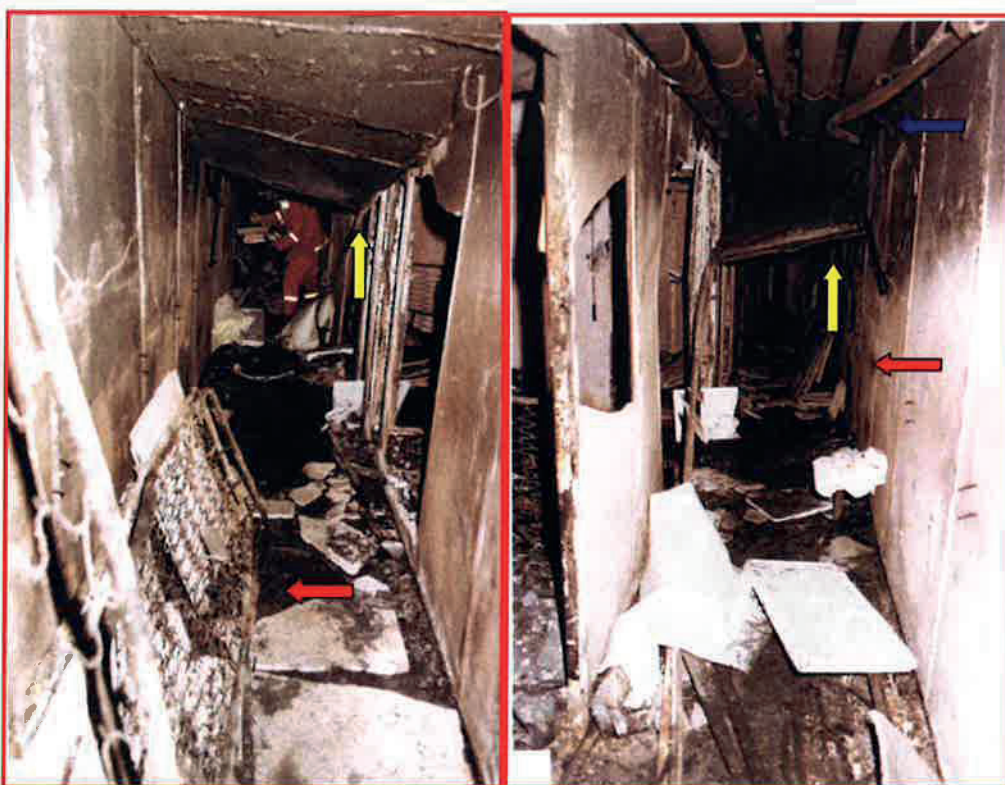
Note that only some parts of the ceiling section (indicated by a yellow arrow) that, prior to the fire, was covering the entire pipe zone has collapsed despite the fact that the entire corridor was involved in this fire which indicates that it was destroyed by hand before the fire.

Figure 12. The two photographs show the location for the start of fire no. 3 (the hydraulic fire). On these photographs, the bed (indicated by a red arrow) that most likely has been used to ignite the hydraulic oil is visible. The blue arrow indicates the hydraulic pipe in question. The other pipes, set in the same ceiling section as the leaking hydraulic pipe, are unaffected by the fire. Note that only some parts of the ceiling section (indicated by a yellow arrow) that, prior to the fire, was covering the entire pipe zone has collapsed despite the fact that the entire corridor was involved in this fire which indicates that it was destroyed by hand before the fire.

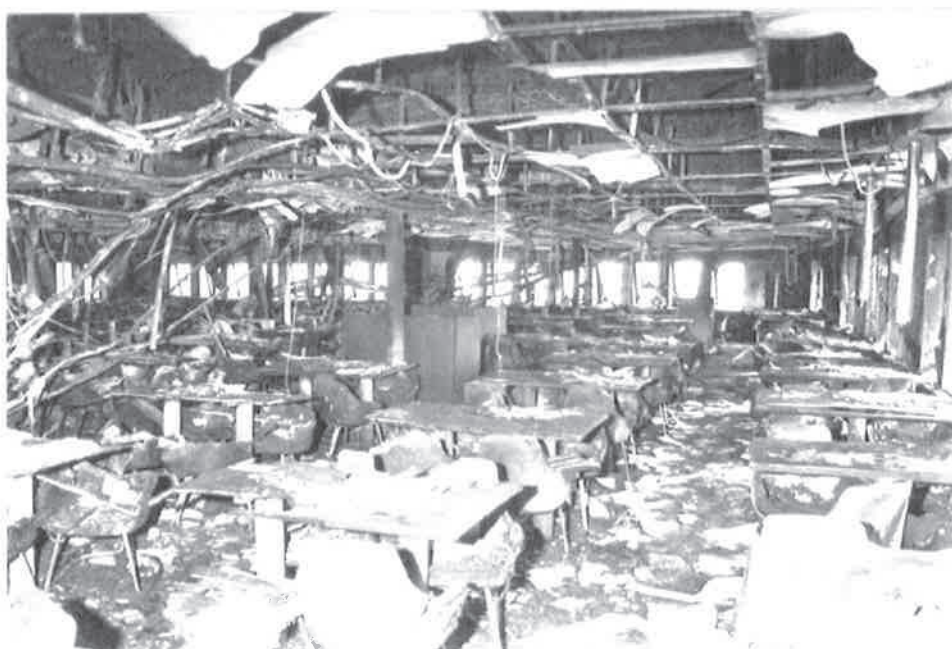
Figure 14. Photograph showing the restaurant in the front part of deck 6. The heavy fire damages are most likely the effects of fire no. 6.

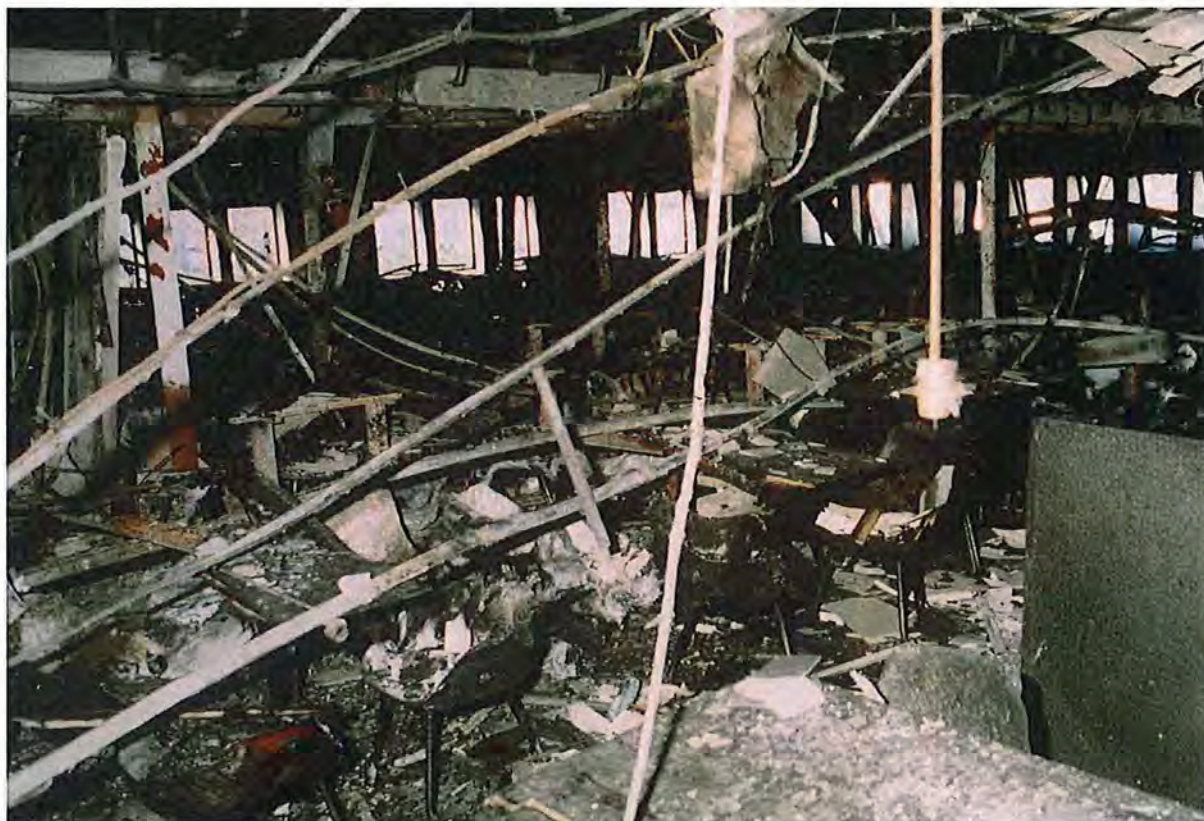
Fig 10.3 Restaurantområdet Grand Lounge på Main dekk. Deler av lavt stående objekter er ikke forbrent. Foto: Dantest

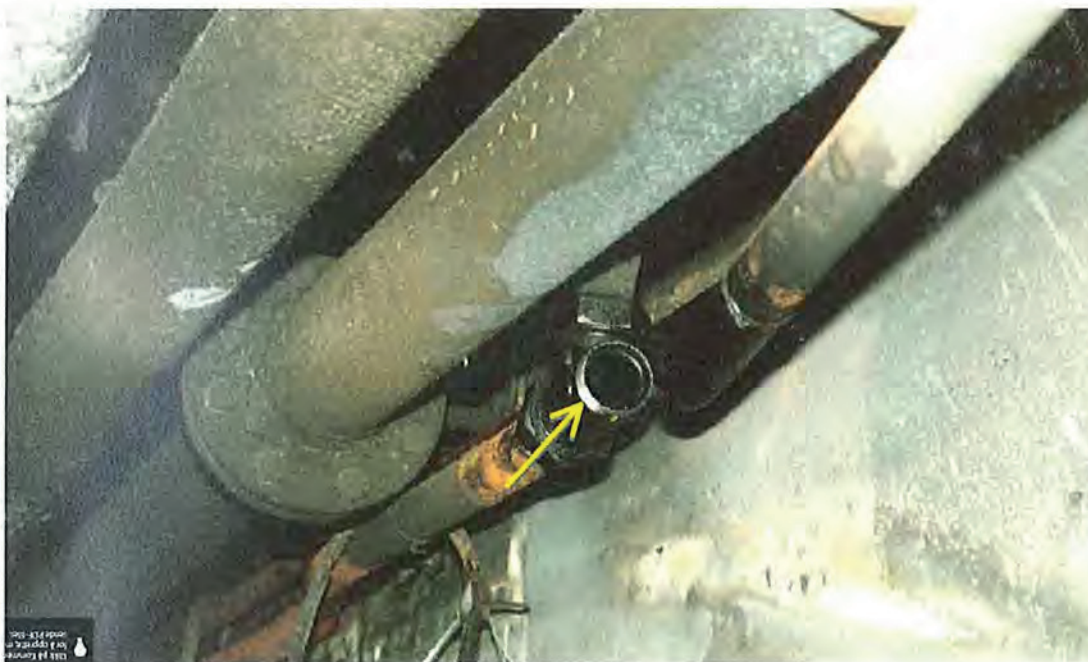
Fig 13.1 Hydraulikkoljerør under tak/i himlingsrom på Y-bor- dekk korridor D_s-G_s.
Foto: Dantest 31.05.1990

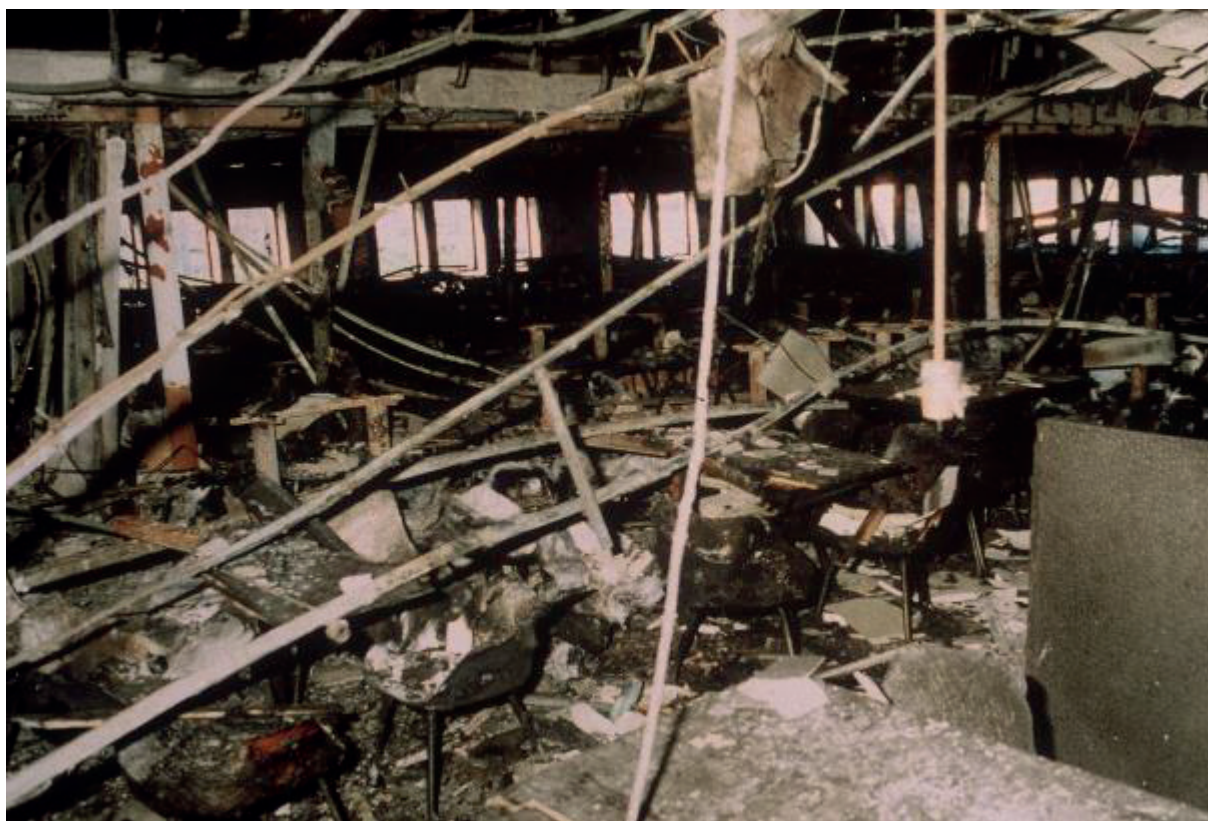
Fig 10.3 Restaurantområdet Grand Lounge på Main dekk. Deler av lavt stående objekter er ikke forbrent. Foto: Dantest

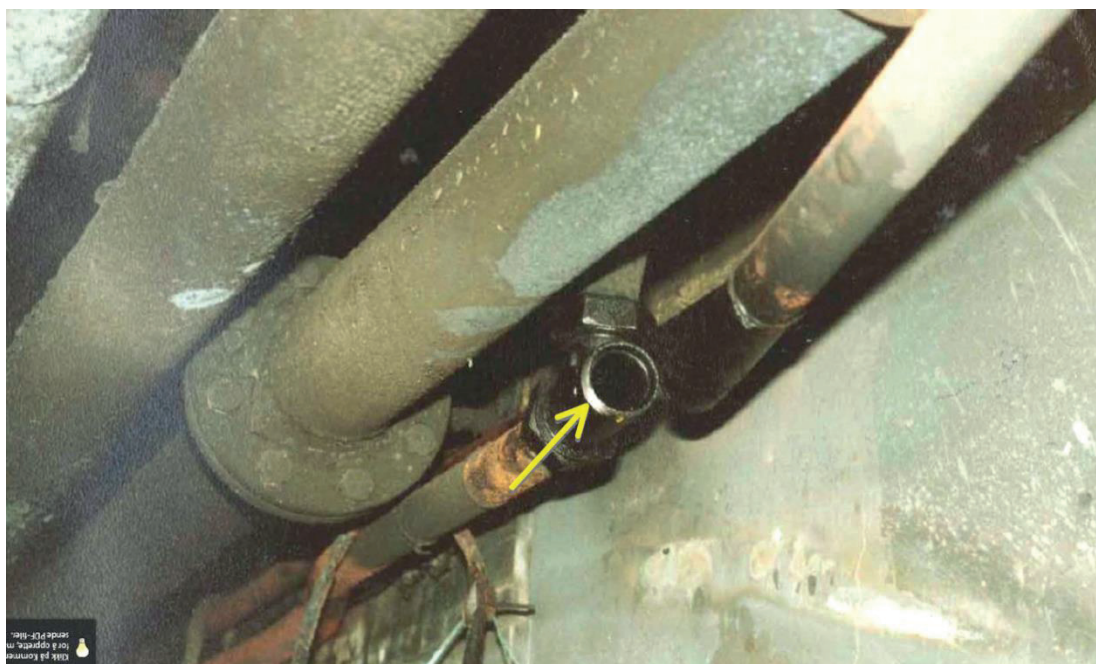
*Fig 13.1 Hydraulikkoljerør under tak/i himlingsrom på Y-bor- dekk korridor D_s-G_s.
Foto: Dantest 31.05.1990*

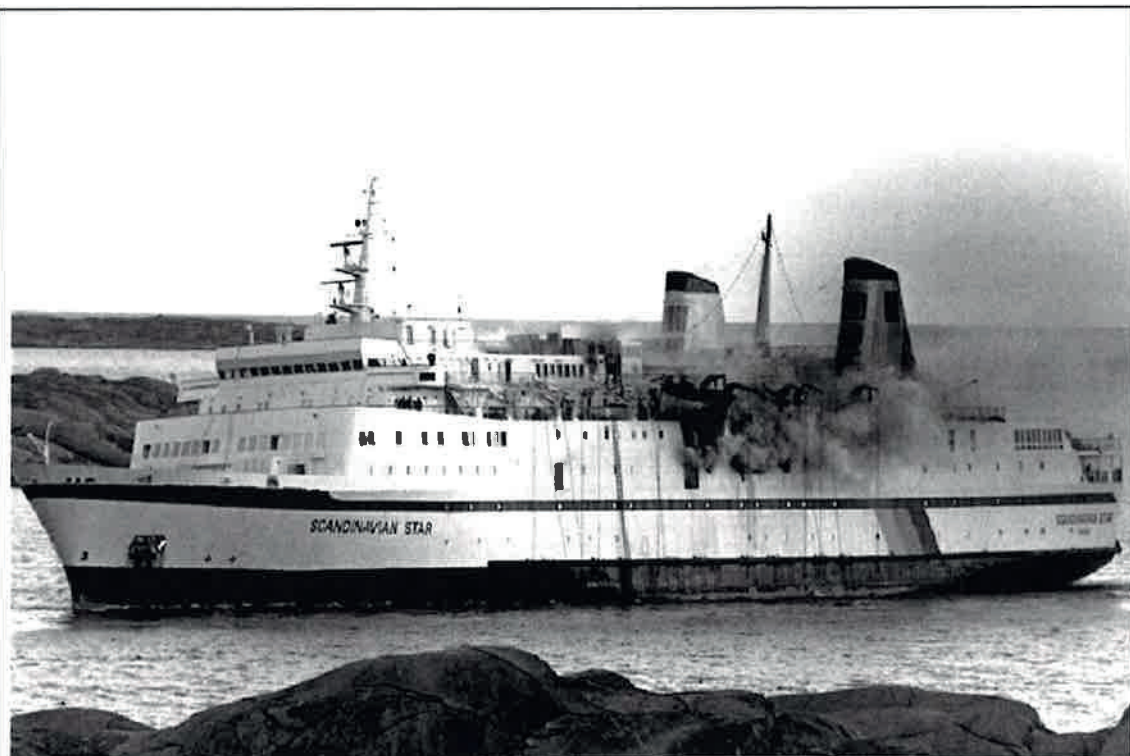
Ett bilde tatt litt nærmere når skipet entrer skjærgården. Som vi kan se på bildet, så ryker det godt fra vinduene på Gulf dekket. Det kan også se ut som om det ryker fra vinduene på dekket over og litt akterover fra Grand Lounge.

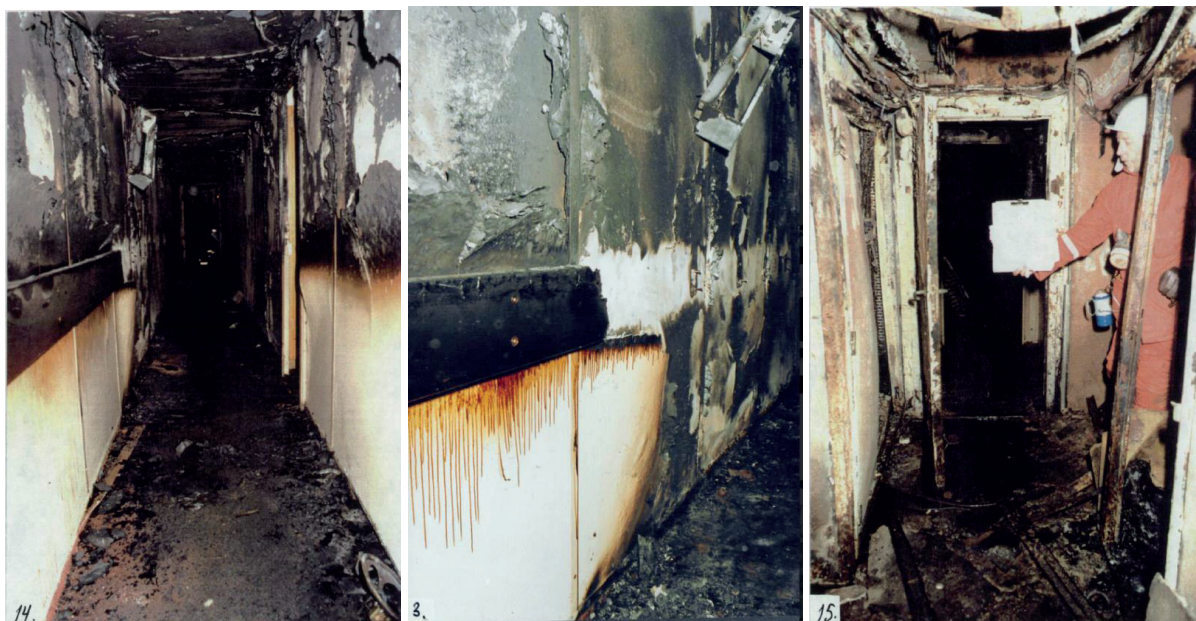
Figur 13 - Bilder av området ved arnestedet på Dekk 3 og trapperom 2SB til høyre. Man ser noe som likner på en brannvifte på det midtre bildet og omfattende skader høyt opp som følge av eksponering til varme branngasser på de to første bildene.

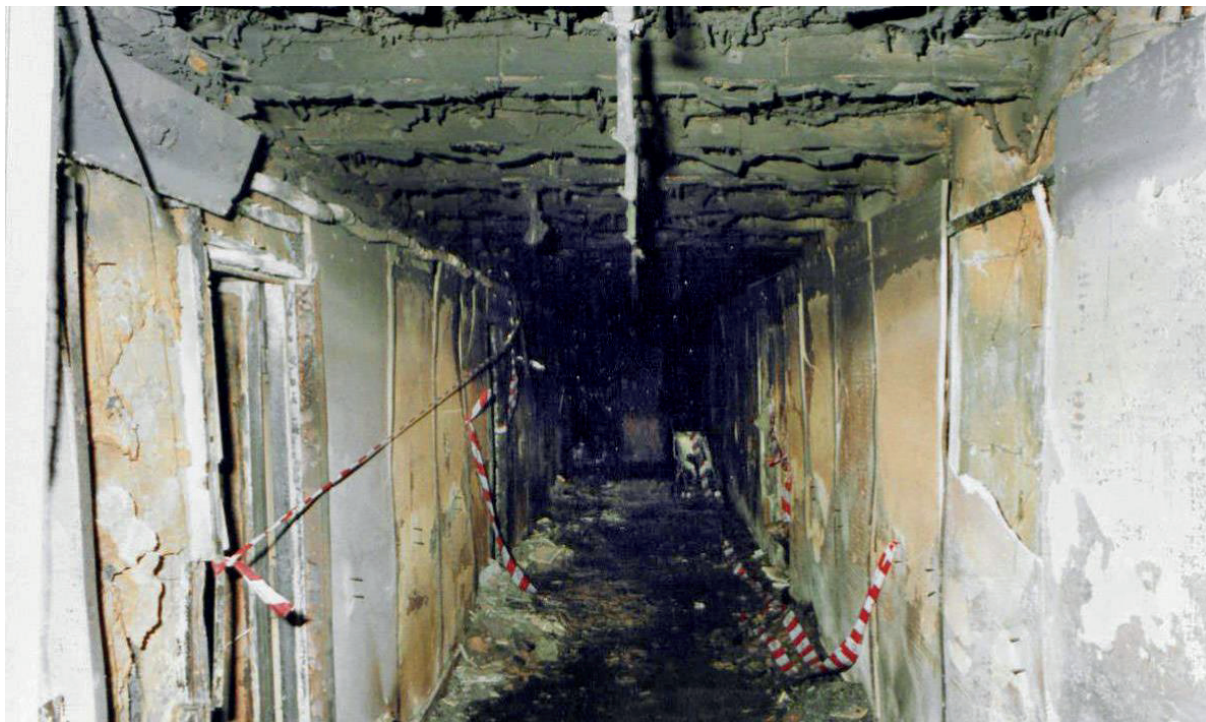
Figur 18 - Bilder av tverrkorridoren mellom trapperommet 2SB og 2BB på Dekk 5. Man ser omfattende brannskader hvilket tyder på at man har hatt en kraftig brann her.

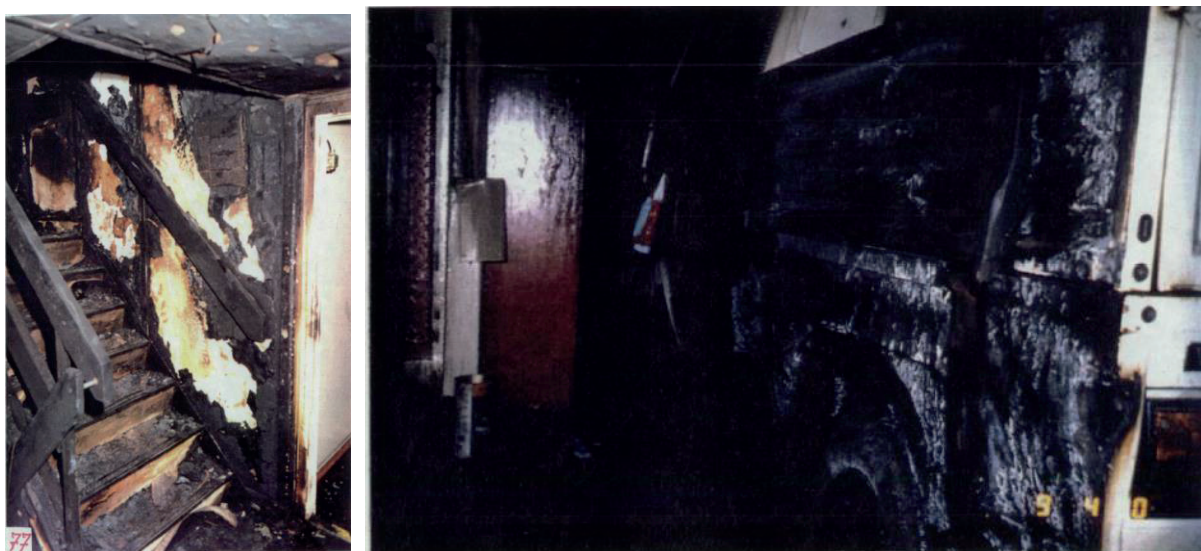
Figur 19 - Bilder av området rundt trapperommet 2BB. Man ser store skader i trapperommet. Skadene liker på det som er sett ved testing som beskrevet i kapittel 4.2.1 og man ser skader hvor brannen har slått ut på bildekk på Dekk 3 som følge av en åpen branndør der. Det tar imidlertid ikke fyr i bilene på bildekk.

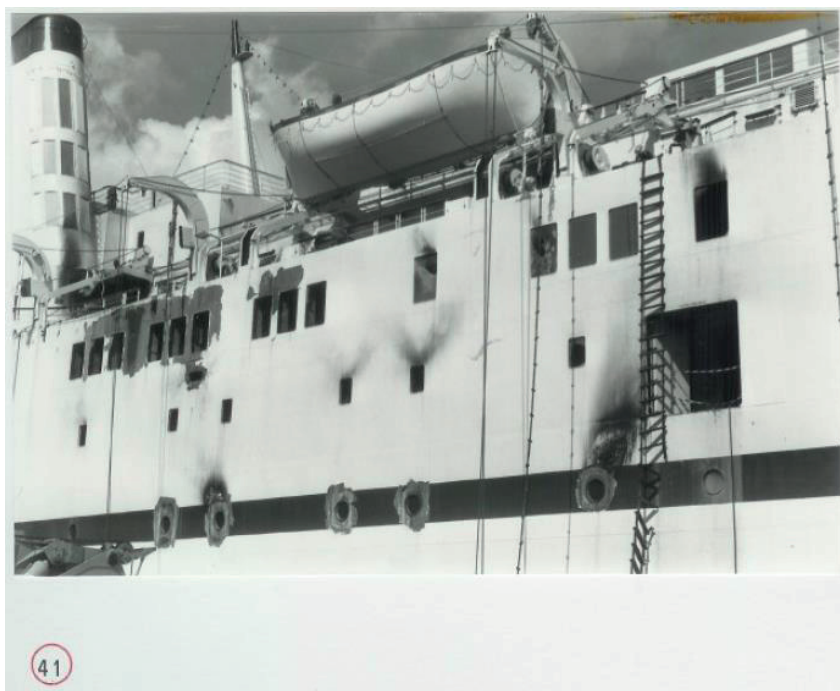
Figur 64 Bilde som viser vinduer mot lugarene i denne korridoren i den sorte stripen. Over to vinduer så ser det ut til å være sotavsetninger etter røyk og det som kan være flammer-, brann- og/eller varmeskader. Rundt noen av de øvrige vinduene så ser man at noe maling har flasket av, men man kan ikke se noen sotavsetninger. Etter vår vurdering så skyldes avflissingen her trolig varmeskader.
