Dokument 18 (2016-2017)
Rapport til Stortinget fra Stortingets
granskingskomisjon for brannen
på Scandinavian Star

Avgitt til Stortingets presidentskap 1. juni 2017

Utredning av brann og brannforløp – Norconsult, 22.05.2017	865

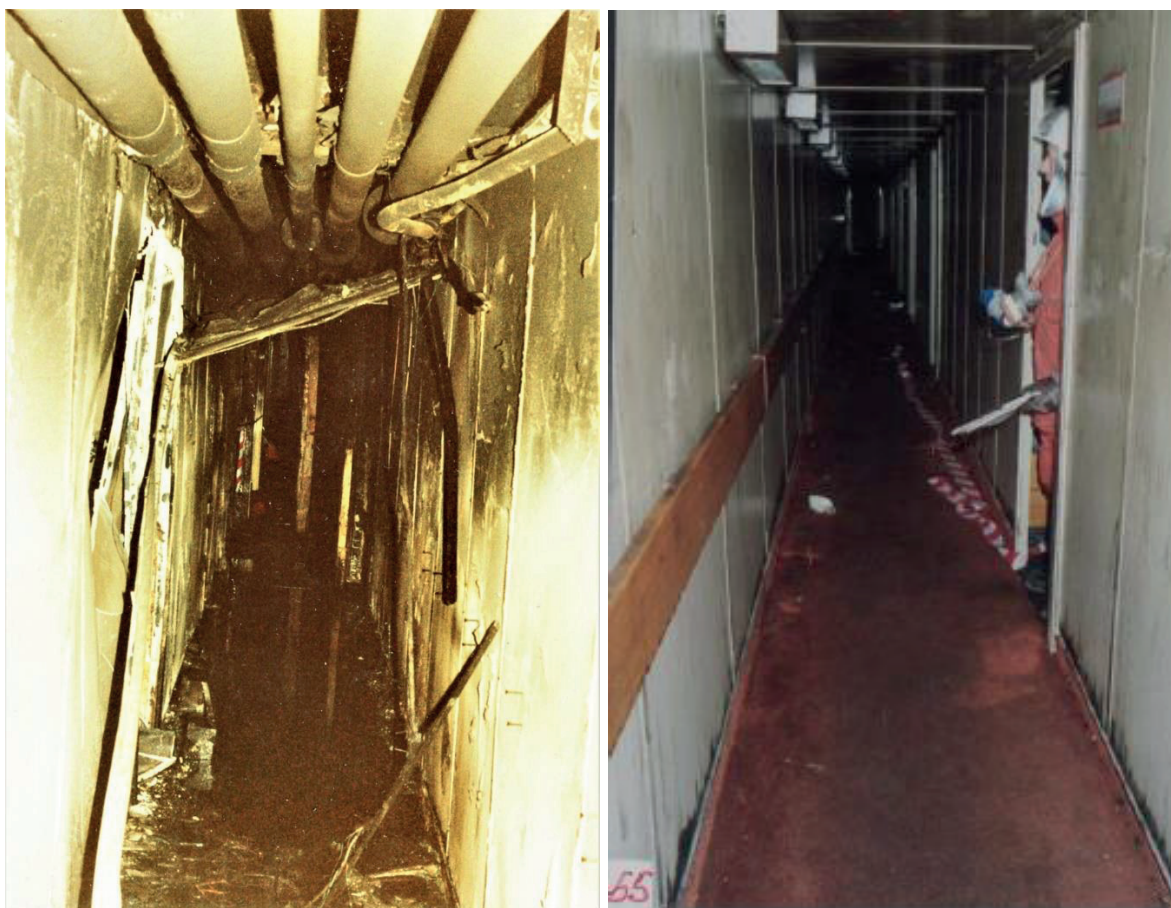
Figur 66 Bilde fra nevnte korridor tatt 10.april 1990. På bildet så kan man ikke se at det er noen sengebunner i korridoren og man kan heller ikke se noen skrapemerker i soten. Man ser noe slokkevann på gulvet i korridoren.

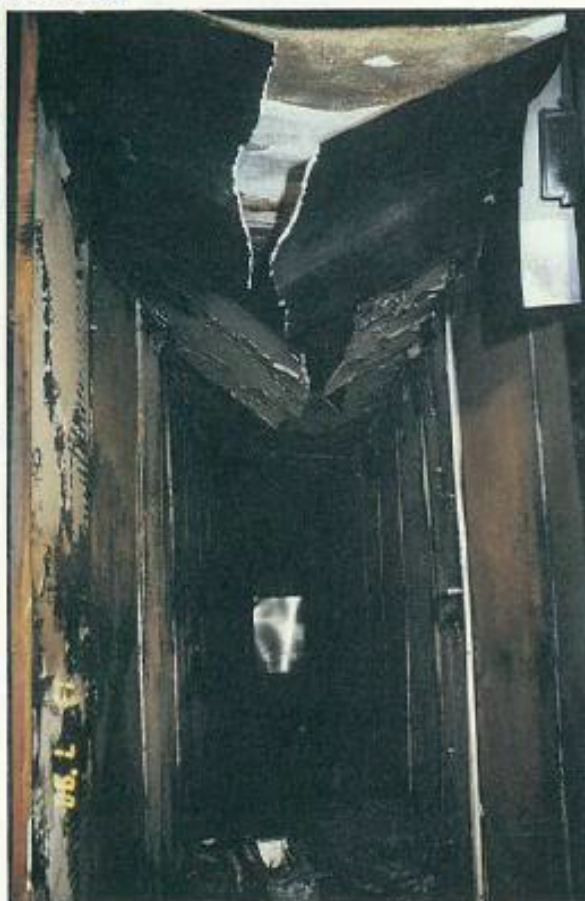
Figur 67 Bildet til venstre viser skader etter testing gjennomført av tilsvarende materialer og overflater som i området på Dekk 4. Testene viser at takplatene vil kunne falle ned ved brann. Korridoren er 12 m lang og trappen er 7,5 m. Brannen brente i ca. 20 minutter. I testene er det tatt med antennelse av brennbare materialer i gangen tilsvarende ca. 200 kW (en relativt beskjeden branneffekt tilsvarende omtrentlig to sekker med sengetøy).

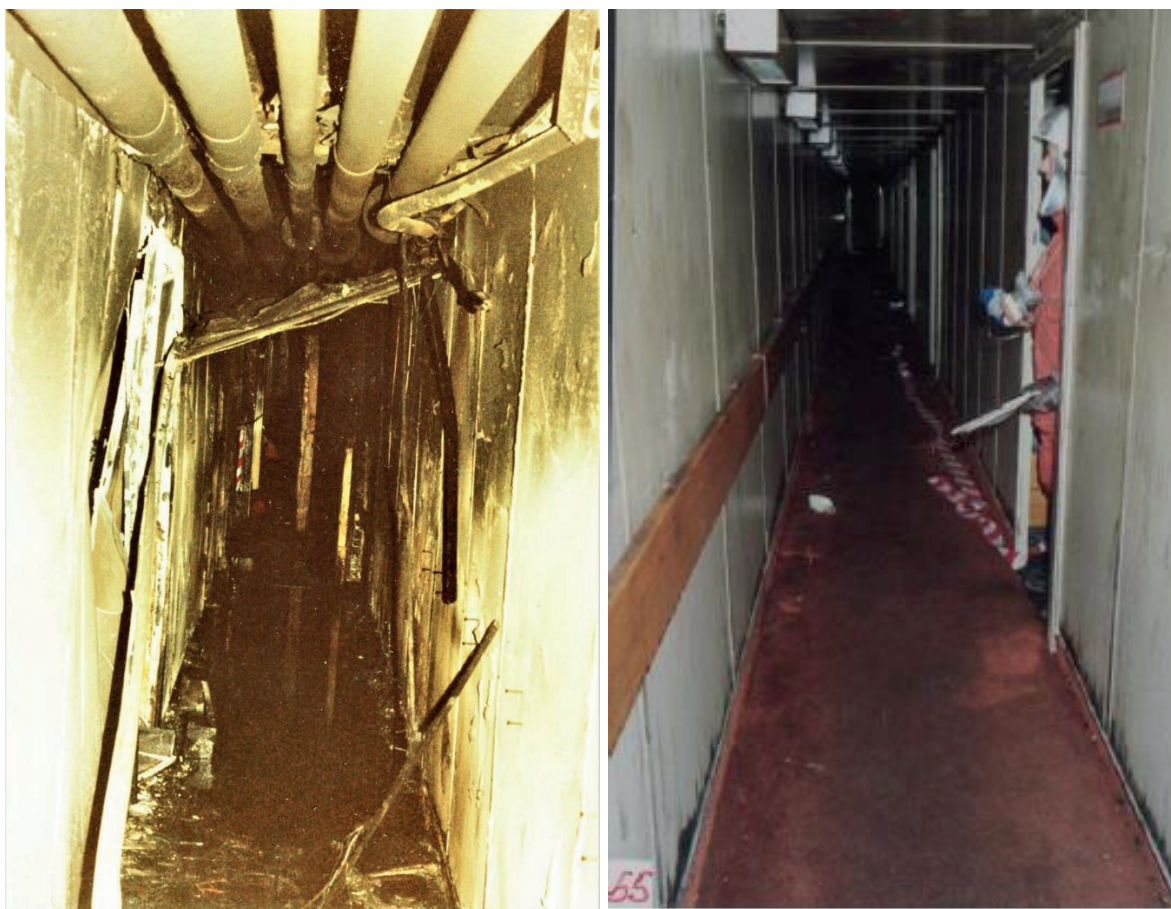
Figur 78 - Bilde fra nevnte korridor på Dekk 4 tatt 10.april 1990. På bildet så kan man ikke se at det er noen synlig diesel i slokkevannet på gulvet i korridoren. Man kan heller ikke se noen høy temperatur skader.

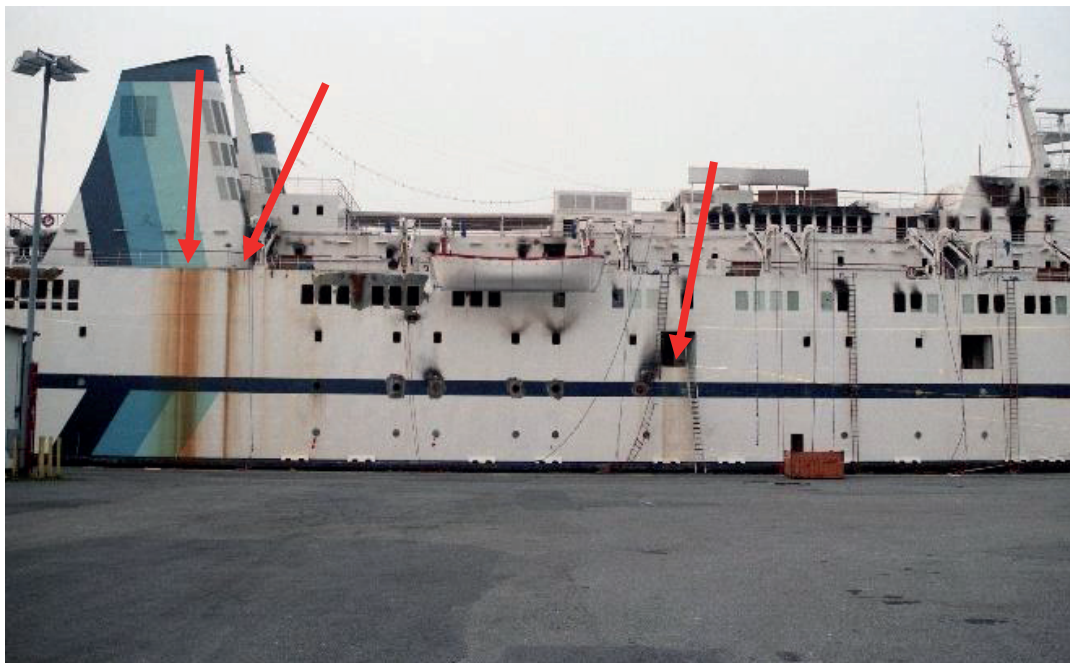
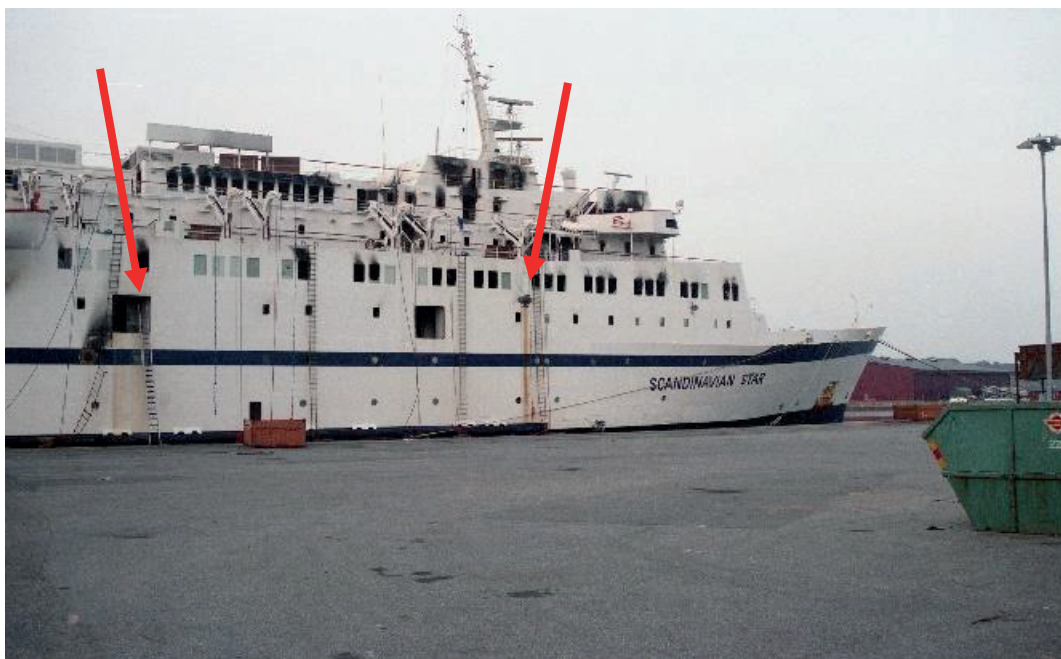
Figur 81 - Bilder som viser brune striper på styrbord side (indikert med piler).

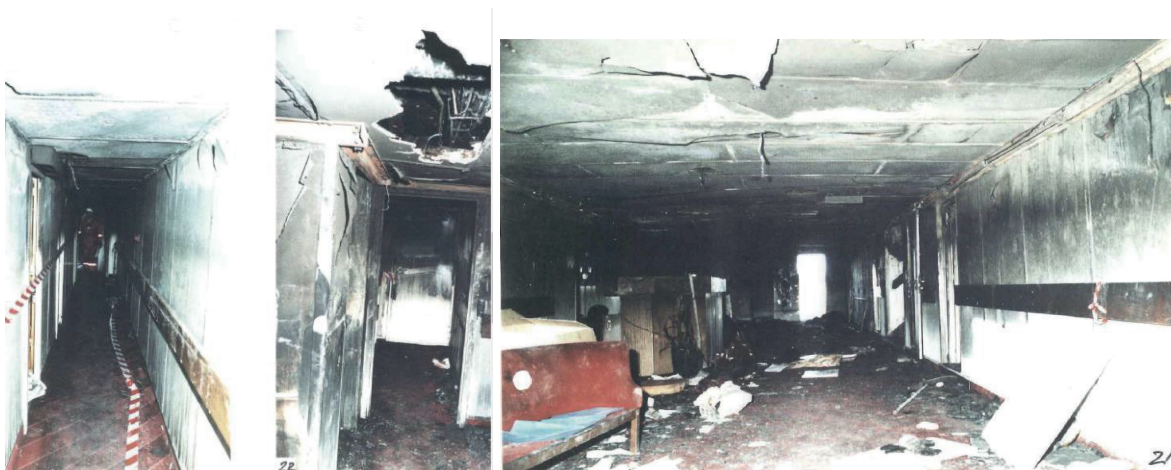
Figur 88 – Bildet til venstre er av den korridor som går forbi på siden av hospitaldelen mellom den midtre delen av Dekk 5 og 800 seksjonen i den fremre delen av Dekk 5. Den er markert som lettere skadet i NoUen.

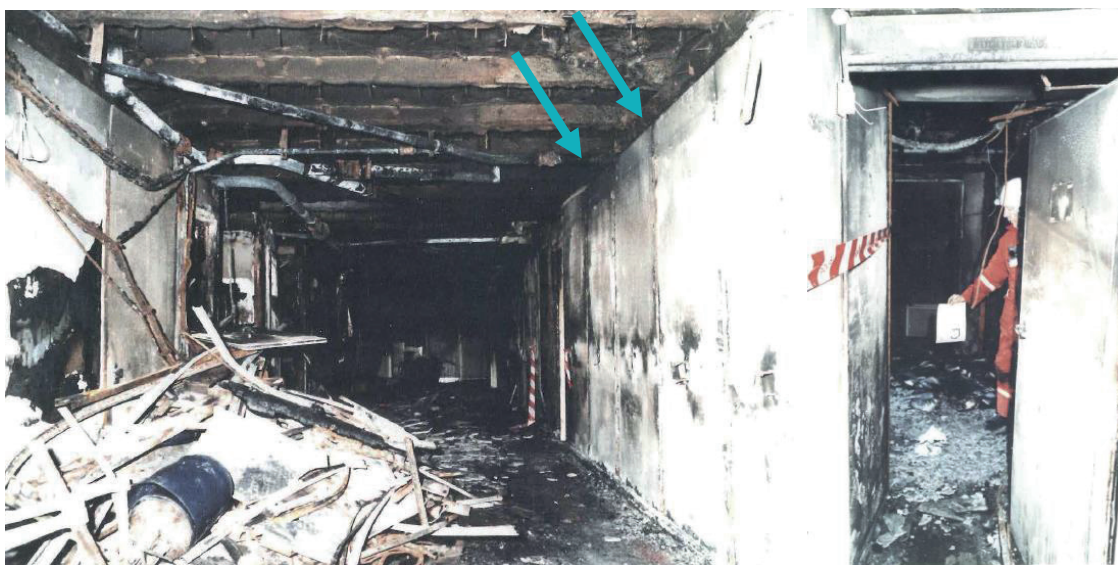
Figur 89 - Bilde (venstre) fra korridor mellom hospitaldelen og den fremre lugardelen. Denne var brannskadet. Hospitaldelen ligger til høyre og det er flere mulige spredningsveier fra hospitalseksjonen til den fremre lugardelen på Dekk 5 som, for eksempel, via konstruksjoner og gjennomføringer (indikert med blå piler).
