Dokument 18 (2016-2017)
Rapport til Stortinget fra Stortingets
granskingskommisjon for brannen
på Scandinavian Star
Avgitt til Stortingets presidentskap 1. juni 2017

**Rapport til Stortinget fra Stortingets
granskingskommisjon for brannen
på Scandinavian Star**

Avgitt til Stortingets presidentskap 1. juni 2017

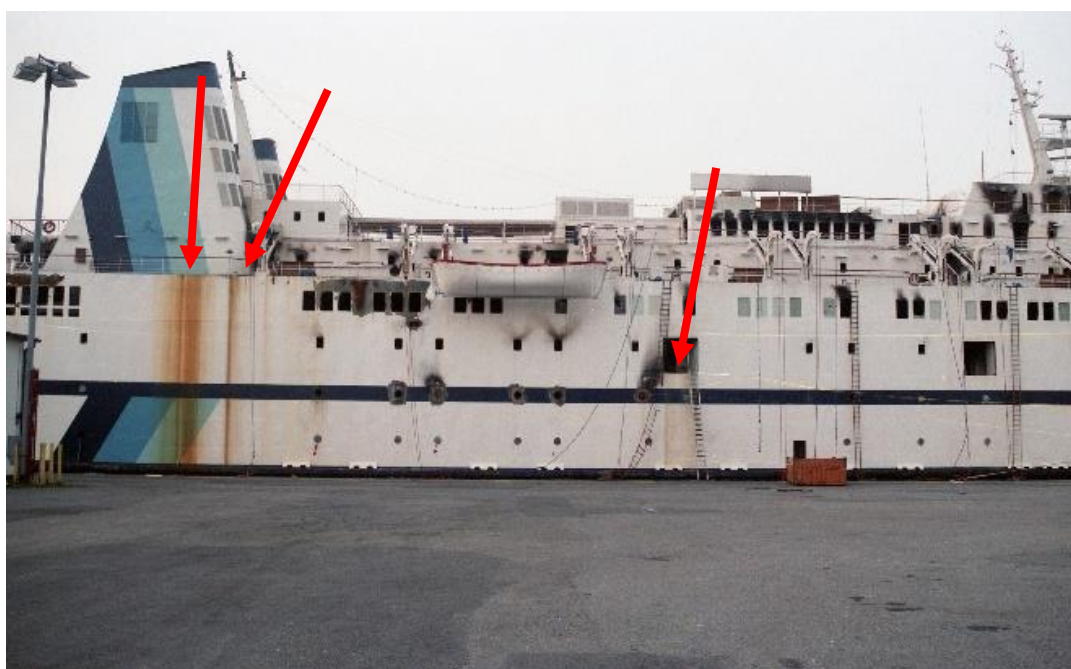
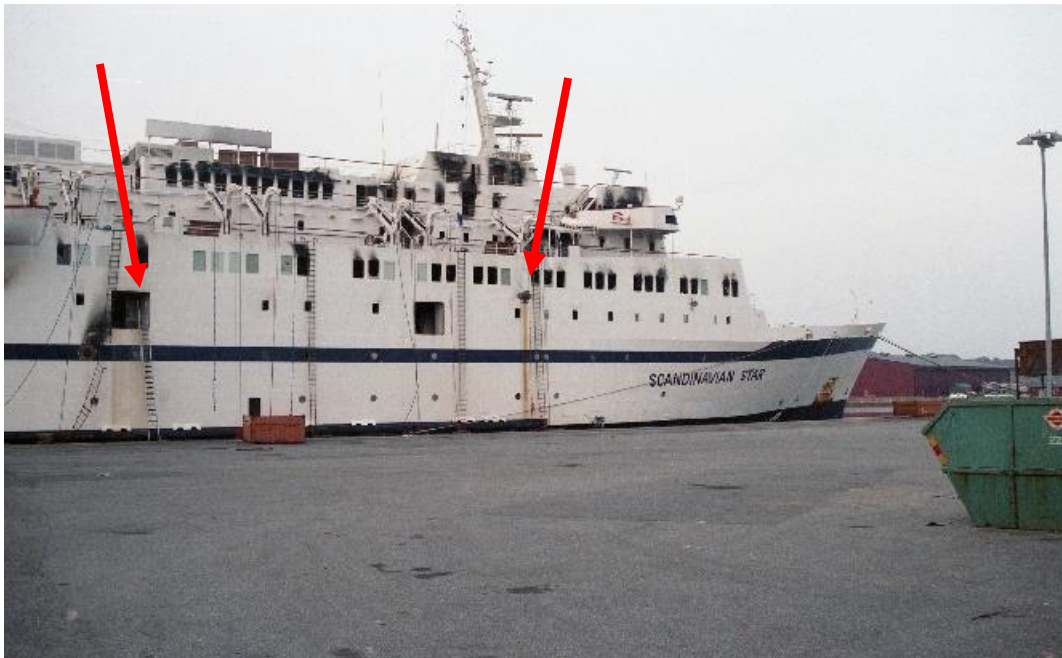
Figur 81 - Bilder som viser brune striper på styrbord side (indikert med piler).

Som vist så kan man på enkelte steder på styrbord side se brune striper på siden av skipet. Alle de brune stripene er på styrbord side på skipet. Vi har ikke sett noen tilsvarende striper på babord side.

Det som man også kan legge merke til er at de brune stripene er perfekt loddrette og at de løper hele veien ned til bunnen av skipet. Man kan også merke seg at stripene synes å starte på følgende steder:

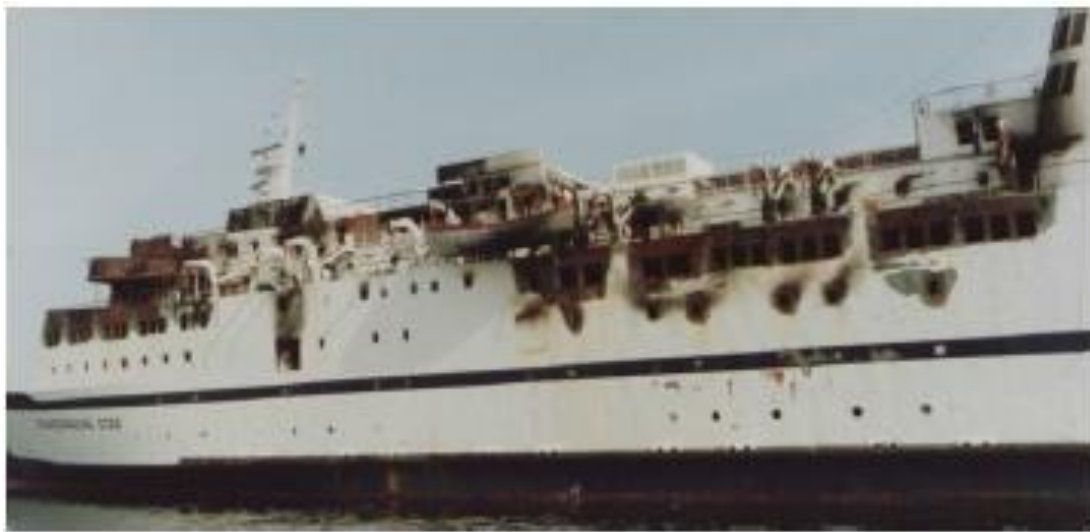
Figur 82 - Bilde som viser babord side av skipet. Her kan man ikke se noen brune striper.

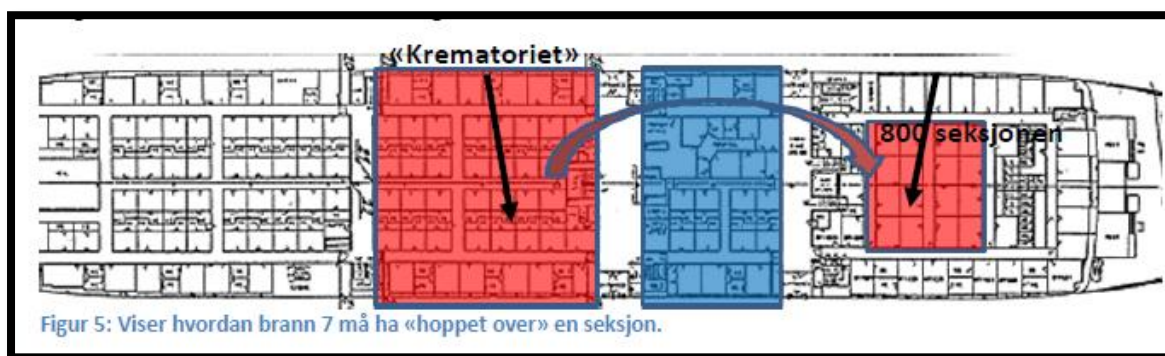
Som et argument for at det må være snakk om flere uavhengige branner om bord på *Scandinavian Star* har Firesafe vist til brannspredningen på Gulf Dekk, hvor de mener at brannen må ha «hoppet over» hospitaleksjonen (blått område i figuren under) for å komme til 800 korridoren.

Til dette bemerker kommisjonen for det første at den illustrasjonen som Firesafe har utarbeidet er misvisende i forhold til det bildematerialet som foreligger av det aktuelle området. Det er ikke slik at området som Firesafe har markert med blå farge er helt uten brannpåvirkning.

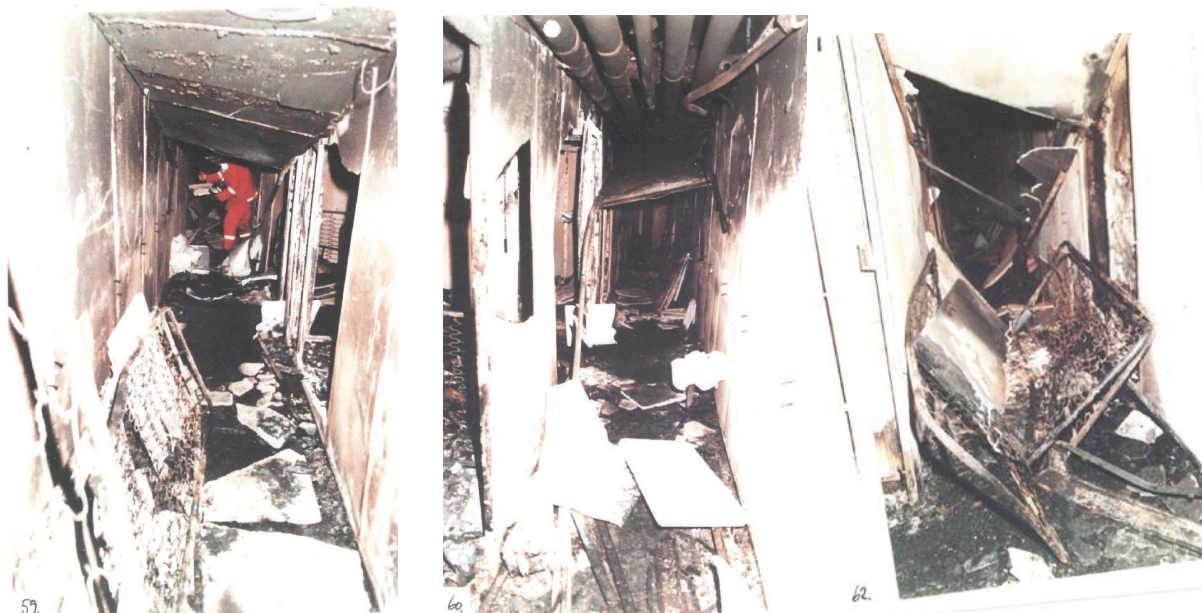
Det har vært hevdet at sengebunner ble plassert ut i korridoren i 300-seksjonen for å gi næring til katastrofebrannen.¹⁹⁸ Denne teorien har blant annet vært forankret i følgende bilder fra korridoren:

Disse bildene er tatt fra ulike vinkler og viser den samme delen av 300-seksjonen. Bildene er tatt av Dantest under deres utredningsarbeid. Sammen med SINTEF ble Dantest oppnevnt som brannteknisk sakkyndige for Schei-kommisjonen, og deres oppdrag var å avgi en sakkyndig uttalelse om det fysiske brannforløpet på *Scandinavian Star*. Bildene ble tatt i mai 1990, mens skipet lå til kai i København.¹⁹⁹

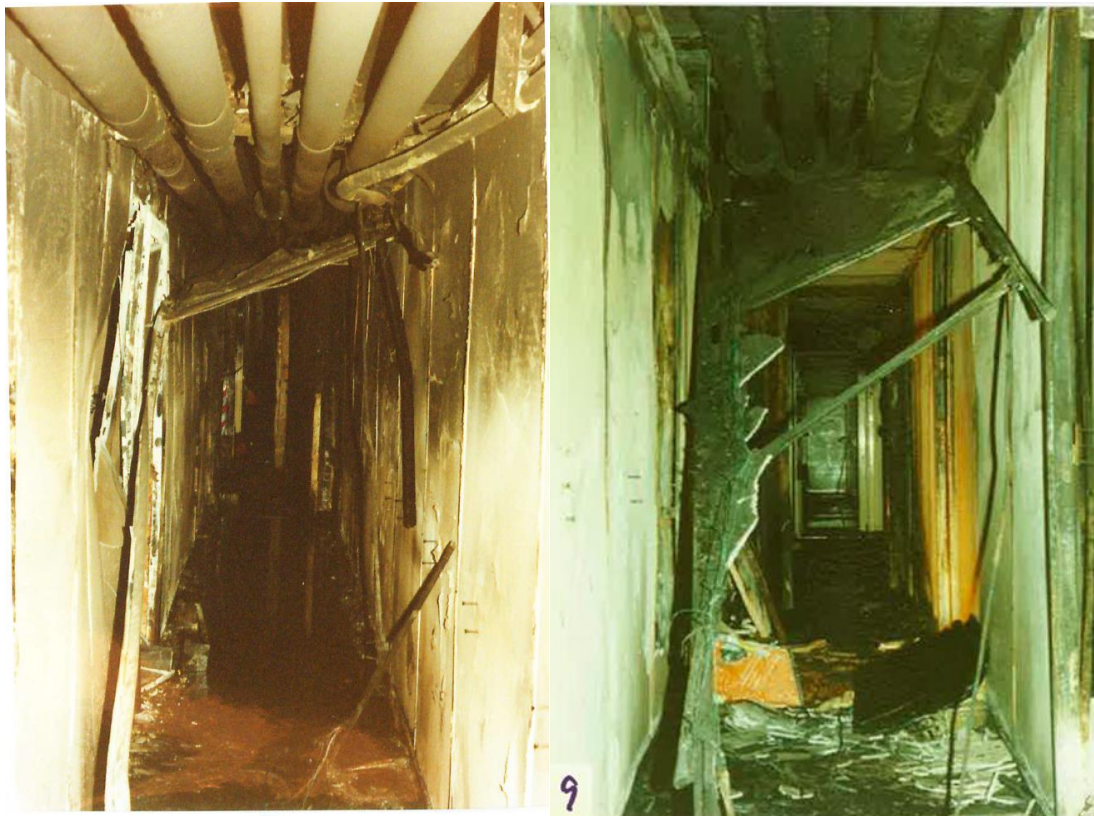
Den danske Søfartsstyrelsen v/Flemming Thue Jensen og Valter Merrild-Hansen var om bord på *Scandinavian Star* for å foreta undersøkelser i perioden 8. til 10. april.²⁰⁰ Bildene nedenfor er tatt av korridoren i 300-seksjonen under Søfartsstyrelsens undersøkelser 10. april 1990.²⁰¹

Kommisjonen har ikke funnet noen holdepunkter for at sengebunnene var i korridoren før Søfartsstyrelsen gjennomførte sine undersøkelser, for så å bli fjernet under undersøkelsene og satt tilbake senere. Kommisjonen legger derfor til grunn at sengebunnene ble plassert i korridoren etter at Søfartsstyrelsen hadde tatt det aktuelle bildet.

Kommisjonen anser det som sannsynlig at sengebunnene ble plassert i korridoren i forbindelse med ID-gruppens arbeid. Dette kan være forenlig med at ID-gruppen påbegynte sitt arbeid i denne delen av 300-seksjonen om ettermiddagen 10. april 1990, og ferdigstilte arbeidet 12. april 1990.²⁰²

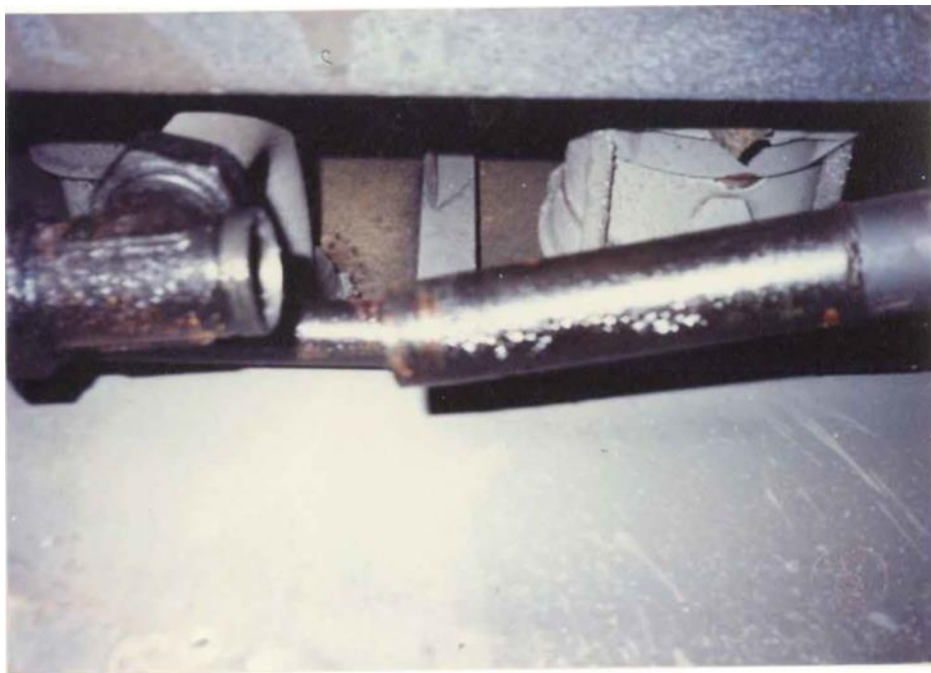
Foto nr. 1: Returolierøret med afgrening til betjeningspanel på bildæk. Røret trukket ud af skæringssamlingen til T-stykket.

Som det fremgår av Dantests bilder, er det på det rene at hydraulikkørret var bøyd, og at det var et brudd i hydraulikkørret.

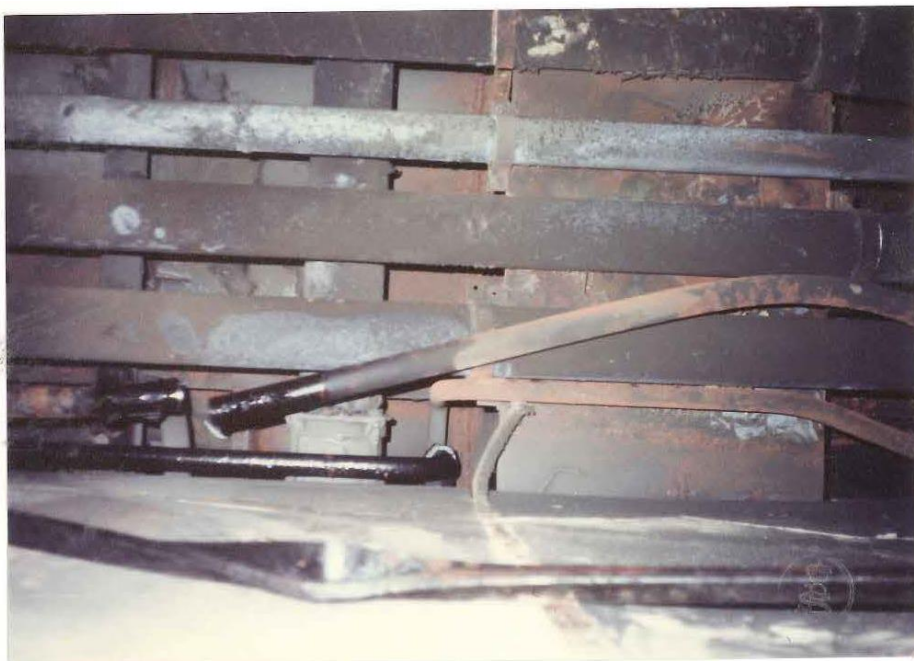
Foto nr. 2: Samme sted som foto nr. 1. Retur-
olierøret er bukket.

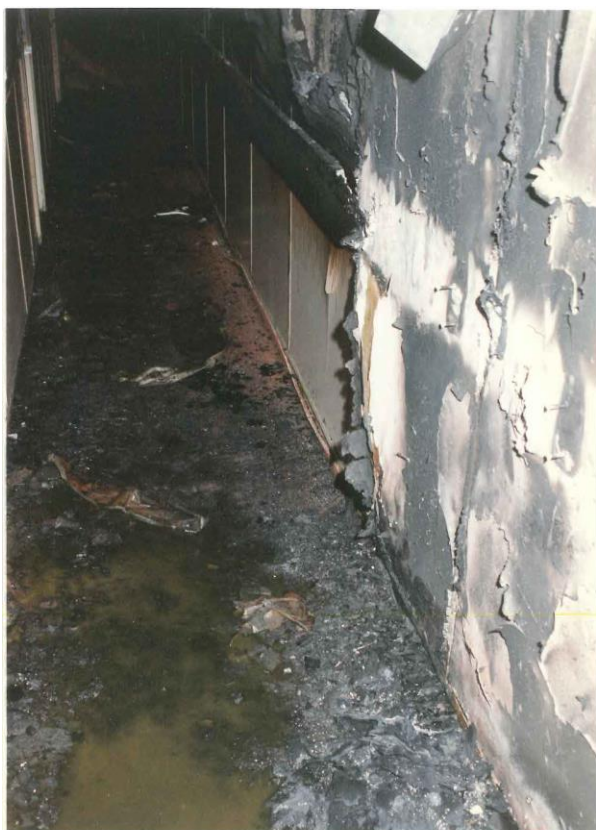
28.

Styrbords hyttkorridor C däck. Bilden tagen akterut. Längst bort på golvet syns skumgummimadrasser. Papperet på golvet är rester av skyddspapper som legat på golvmattan. Reparationsarbeten pågick i denna korridor. Det grönbruna på golvet är hydraulolja som runnit till efter branden.

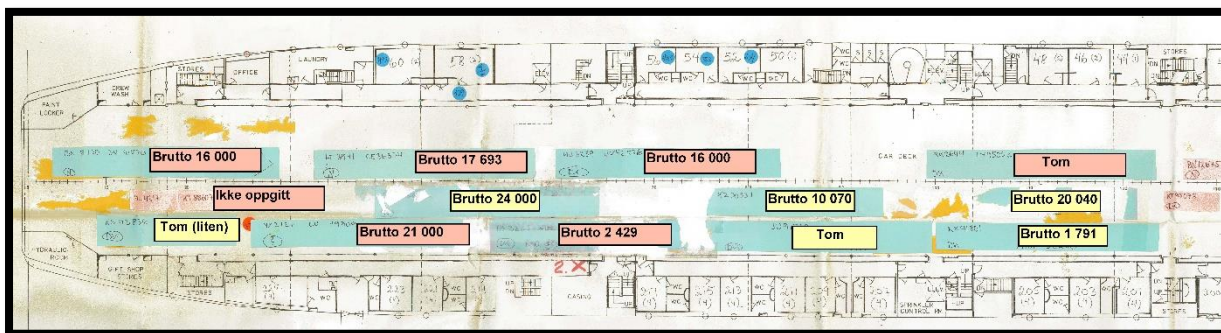
Informasjon er sammenstilt i figuren under. Gule bokser viser lastebiler, mens orange bokser viser vogntog / trekkvogn med henger. Brottovekt ihht lastdeklarasjonen fremgår av boksene.

Til tross for at det er flere lastebiler på styrbord side kan ikke kommisjonen se at det er holdepunkter i det faktiske materialet for å kunne hevde at innlastingen av kjøretøy på Scandinavian Star ble gjort i den hensikt å destabilisere fartøyet når en blant annet ser på den totale vektfordelingen.
