Riksrevisjonen

## Riksrevisjonens undersøkelse av myndighetenes arbeid med Alexander L. Kielland-ulykken

Dokument 3:6 (2020–2021)

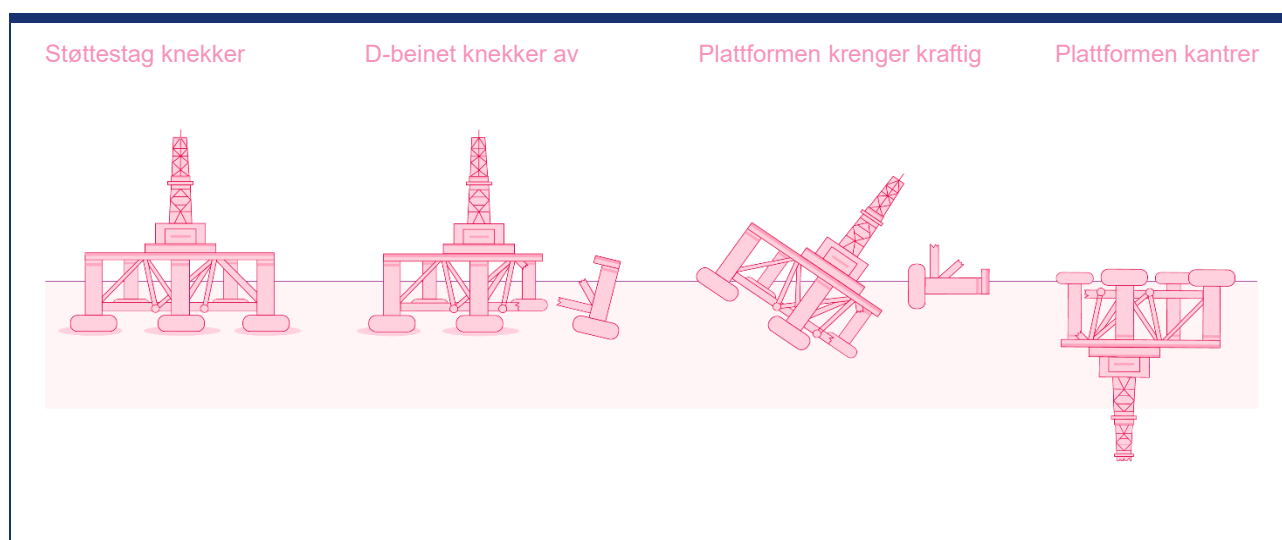
**Figur 1 Illustrasjon av hendelsesforløpet**

Kommisjonen konkluderte med at ulykken skyldtes et utmattingsbrudd i et støttestag til et av plattformens bein. Utmattingsbruddet var forårsaket av en feil under planleggingen og byggingen av plattformen, ifølge kommisjonen. For å finne flere omkomne og for å få mer informasjon om årsakene til ulykken ble plattformen snudd i 1983. Da gjennomførte kommisjonen nye undersøkelser og ga en tilleggsuttalelse. Senere samme år ble plattformen senket i Nedstrandsfjorden.

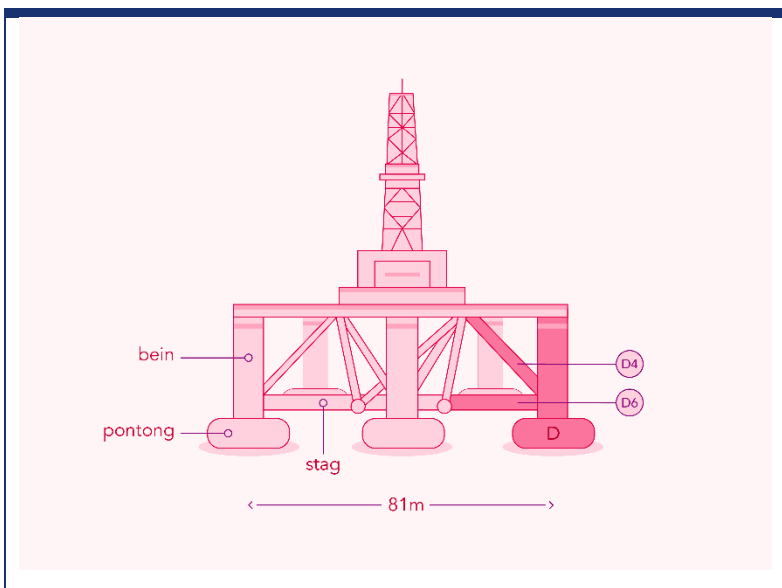
**Figur 2 Illustrasjon av Pentagone-plattform med bein og stag**

Kommisjonen konkluderte altså med at den utløsende årsaken til ulykken var et utmattingsbrudd i et av støttestagene på plattformen, nærmere bestemt D6-staget (se figur 2). Det hadde oppstått en utmattingssprekk der en holder for posisjoneringsutstyr (hydrofon) var festet til staget, og sprekken utviklet seg til brudd. Undersøkelsen viser at kommisjonen fikk utført flere grundige tekniske undersøkelser for å klargjøre årsakene til bruddet.

De franske sakkyndige og den norske kommisjonen var enige om at bruddet i D6-staget skyldtes utmatting, men de var uenige om hvordan utmattingssprekken hadde oppstått.

Den norske kommisjonen mente at utmattingssprekken oppsto som følge av feil som ble gjort under planleggingen og byggingen av plattformen. Kombinasjonen av dårlig utført sveis, bruk av dårlig stålmaterialer og feil innfestingsmetode av hydrofonholderen førte til at det oppsto utmattingssprekker i staget. Sprekker i sveiseforbindelsen mellom hydrofonholderen og staget utgjorde et svakt punkt hvor det oppsto utmattingssprekker som forplantet seg videre til staget. Disse sprekkene utviklet seg videre til brudd. Kommisjonen fant malingsrester i sprekkene i sveiseforbindelsen og konkluderte derfor med at sprekkene hadde oppstått under byggingen av plattformen.
