## **RAPPORT**

# **Granskningskommisjonen for eksplosjons- ulykken på Svalbard (Ny Ålesund) 5. november 1962,**

**oppnevnt ved kgl. resolusjon av 4. januar 1963.**

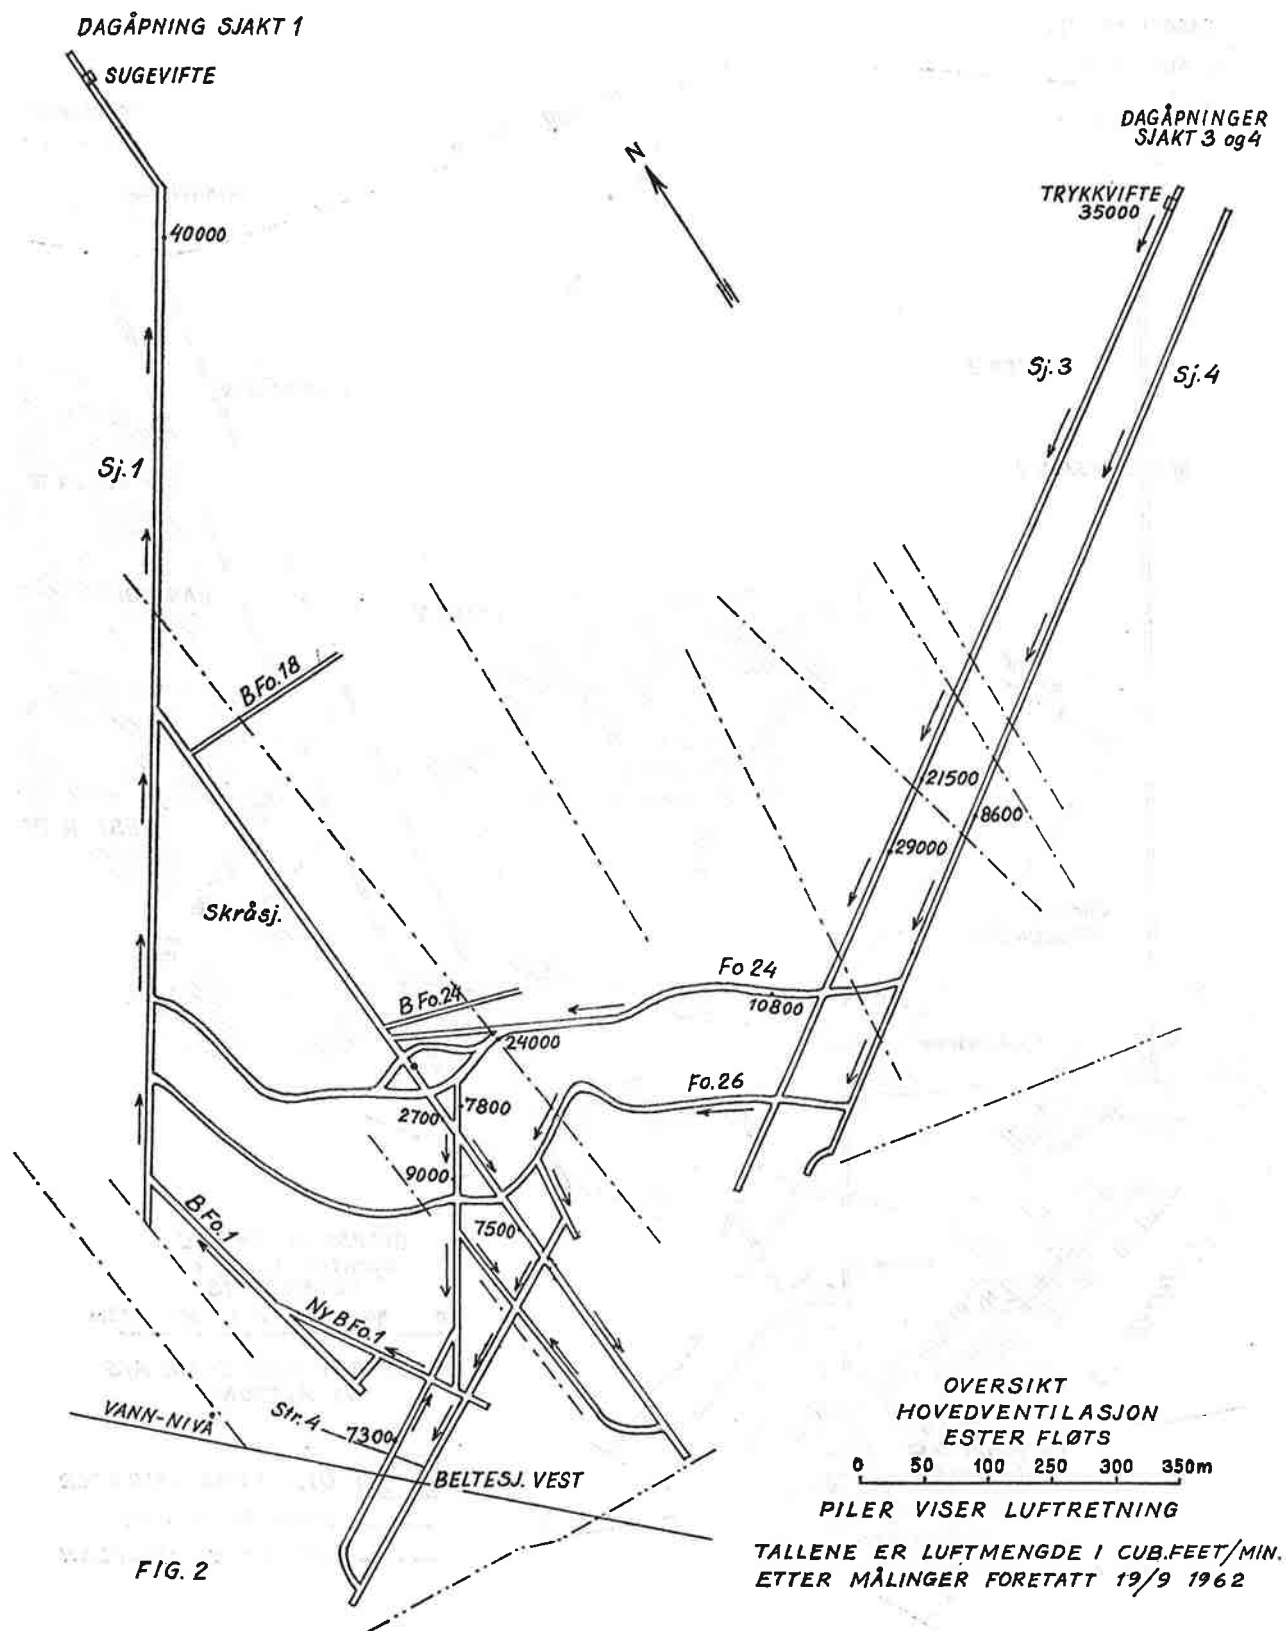
FIG. 2

Hovedventilasjonen ble nu omlagt (se fig. 2). Ved dagåpningen i sjakt 3 ble der montert en blåsevlifte på 35 000 fot<sup>3</sup> som blåste luft ned i gruben. Returluften gikk opp sjakt 1. Senere ble ventilasjonen forsterket ved montering av en sugevlifte øverst i sjakt 1. Ventilasjonen ble nu bedre enn tidligere, men i områdene lengst vekk fra dagen er det blitt gjort lite for å fordele og regulere ventilasjonen.

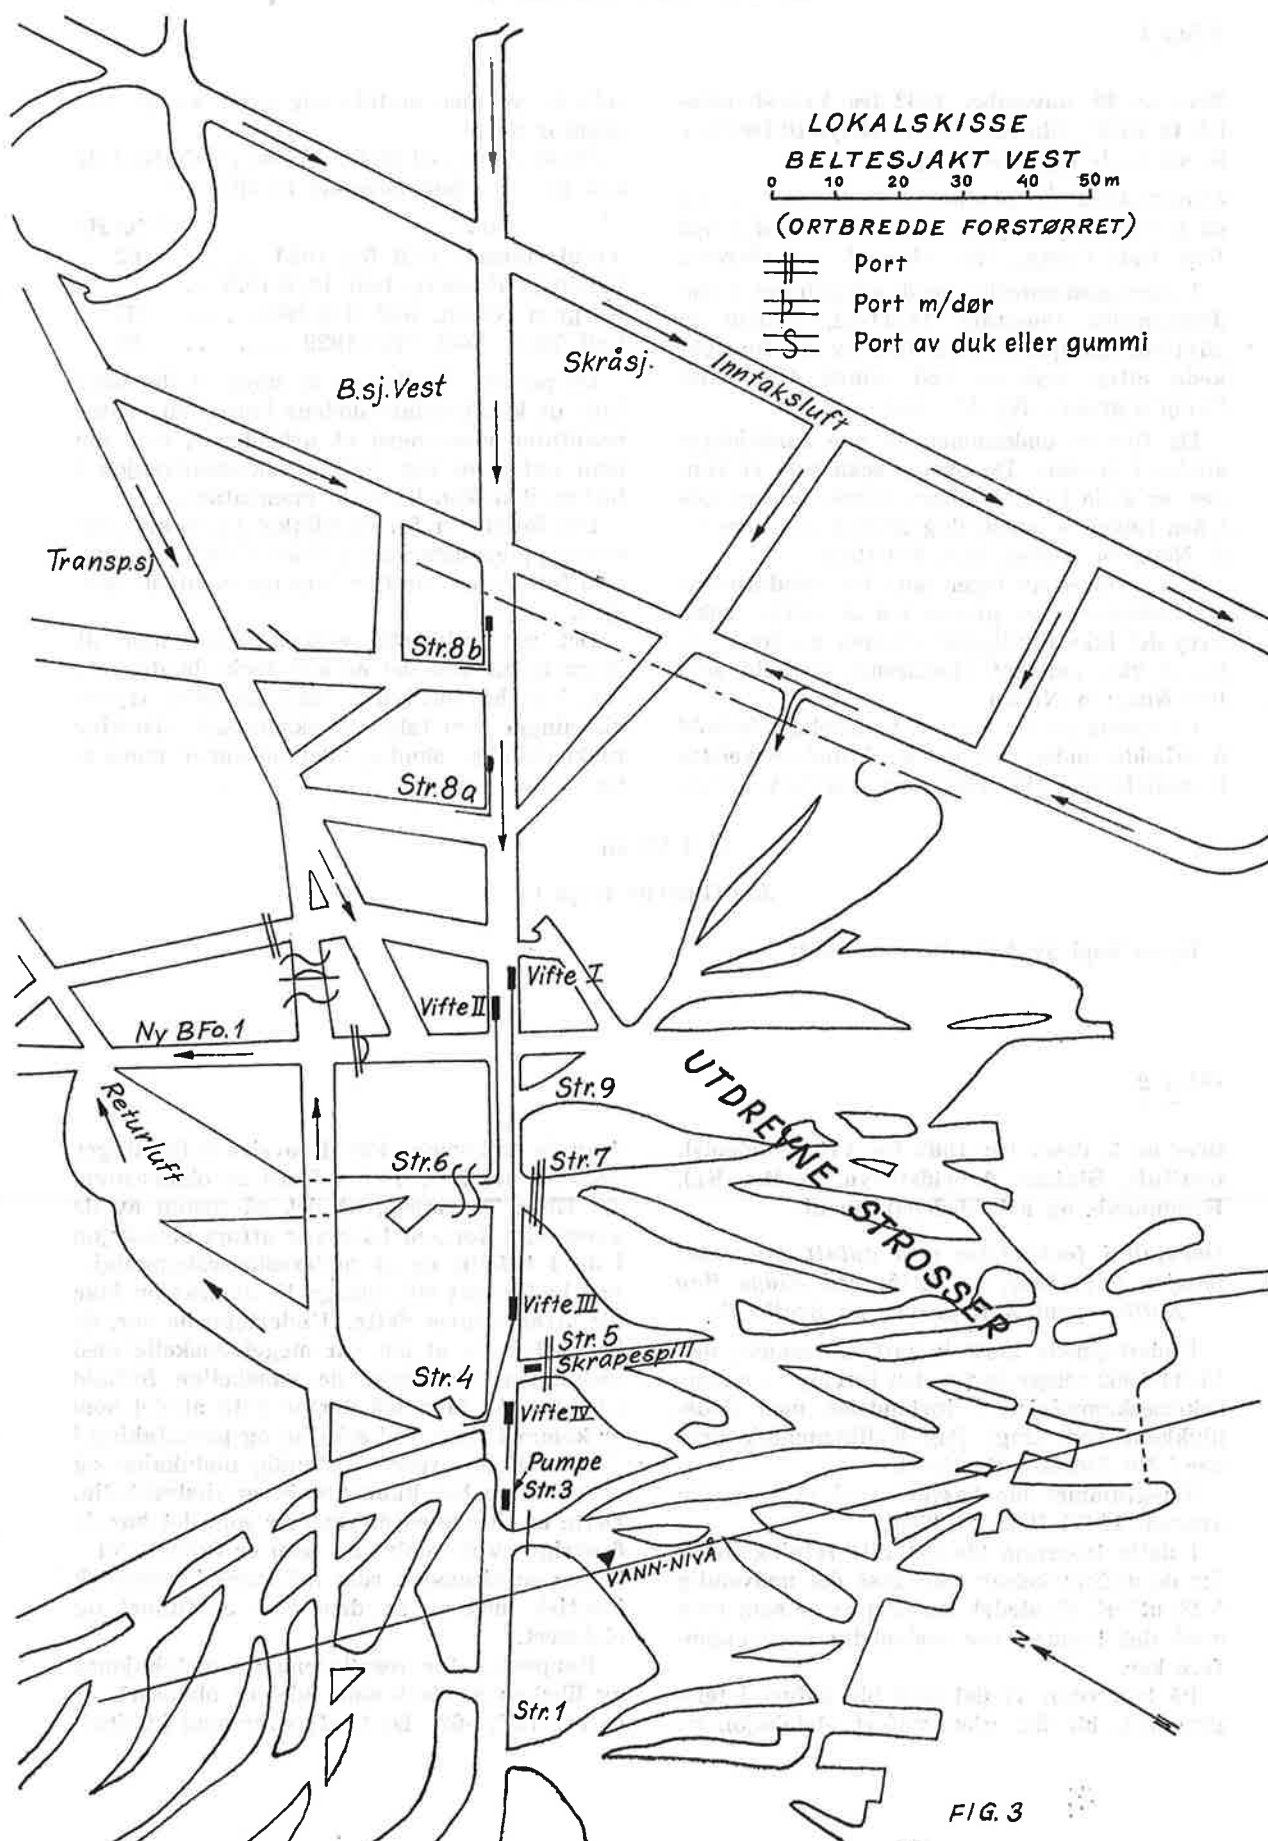
FIG. 3

opplysninger om dette. Det begynte jo å bli vanskeligheter med gasslekkasje fra de gamle arbeidsstedene to—tre uker før eksplosjonen. Størrelsen av et slikt gasslag vil avhenge av gasslekkasjen og lufthastigheten i beltesjakten. Disse faktorer er ikke kjent. — Ellers kunne man fått et slikt gasslag fra de gamle arbeidsstedene som følge av et stort ras fra hengen. Dette kunne muliggjøre antennelse, som forklart senere, eller det kunne gi næring til en eksplosjon som var begynt et annet sted.

turluftveien. Da viftene for strossene 6 og 4 hver hadde en kapasitet på 3000 fot<sup>3</sup>/min., må luftmengden i beltesjakt vest ha blitt betydelig mindre. Dette kan ha ført til at det lekket mere luft inn i beltesjakten fra de gamle strosser 3, 5, 7 og 9.

En av vanskelighetene i beltesjakt vest skyldtes at det ble drevet ut kull på sydøstsiden av beltesjakten. Derved ble det et område med gamle strosser som det kunne lekke gass fra like opp til beltesjakten, mens denne fremdeles var i bruk som beltetransportsjakt. Det er ikke mulig å si om dette skyldtes en forhastet plan, men hvis det råd som et av kommisjonens medlemmer ga efter eksplosjonen i Kings Bay i 1948 var blitt fulgt, nemlig at «luftstrømmen til strossene på én side av beltesjakten må bli holdt adskilt fra luftstrømmen til dem på den andre siden», så kunne disse gamle arbeidsstedene vært drenert.
