Rapport til Stortingets presidentskap
fra Stortingets granskningskommisjon for Mehamn-ulykken

Avgitt 20. september 2005

**Rapport fra Stortingets granskningskommisjon
for luftfartsulykken med Twin Otter LN-BNK
nær Gamvik 11. mars 1982 (Hovedrapport)**

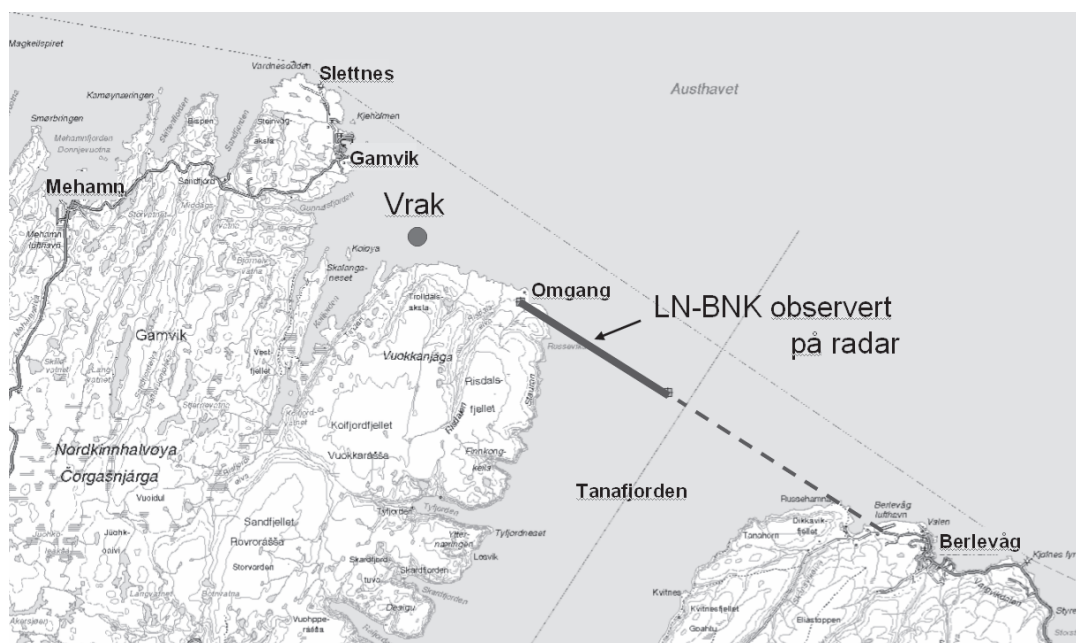
Figur 3.1 Figuren viser et kartutsnitt over området Berlevåg-Mehamn. Den tykke (blå) streken viser hvor LN-BNK ble observert på radaren i Honningsvåg. (Den røde) Prikken viser hvor vraket av flyet ble funnet.

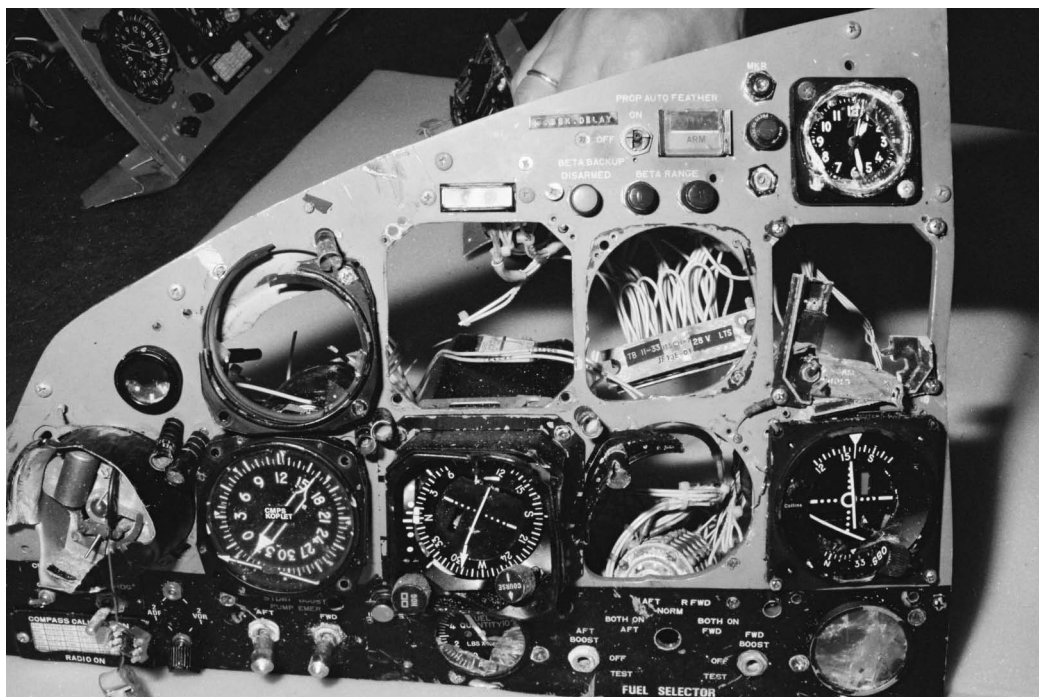
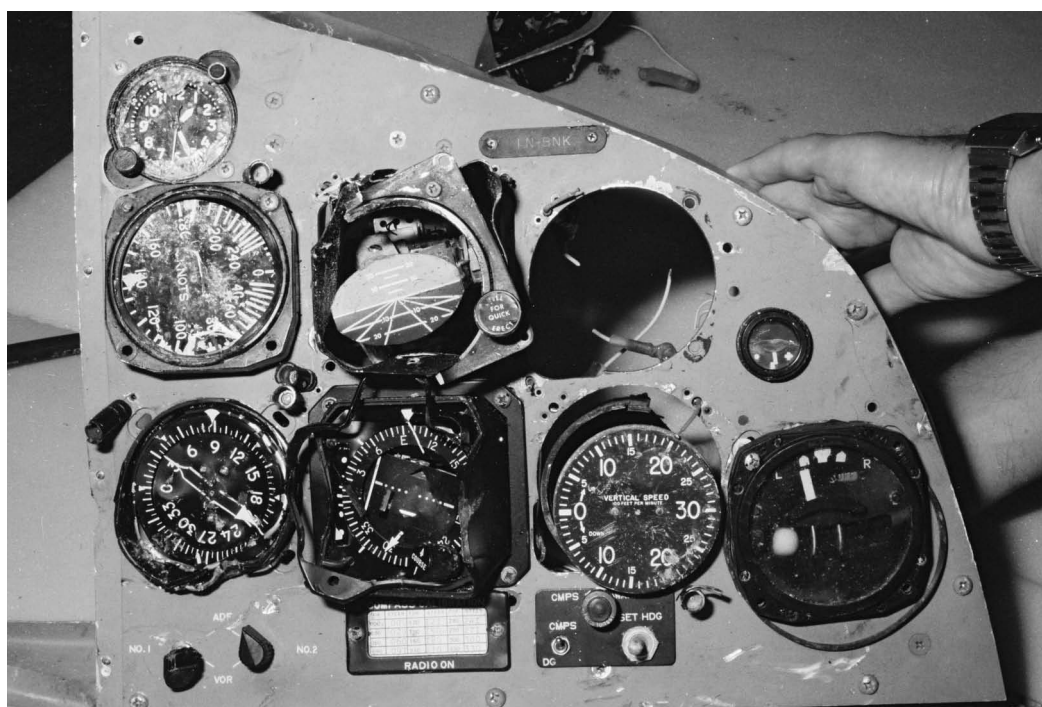
Figur 6.6 Fotoene viser instrumentbordet foran, a) venstre og b) høyre side.

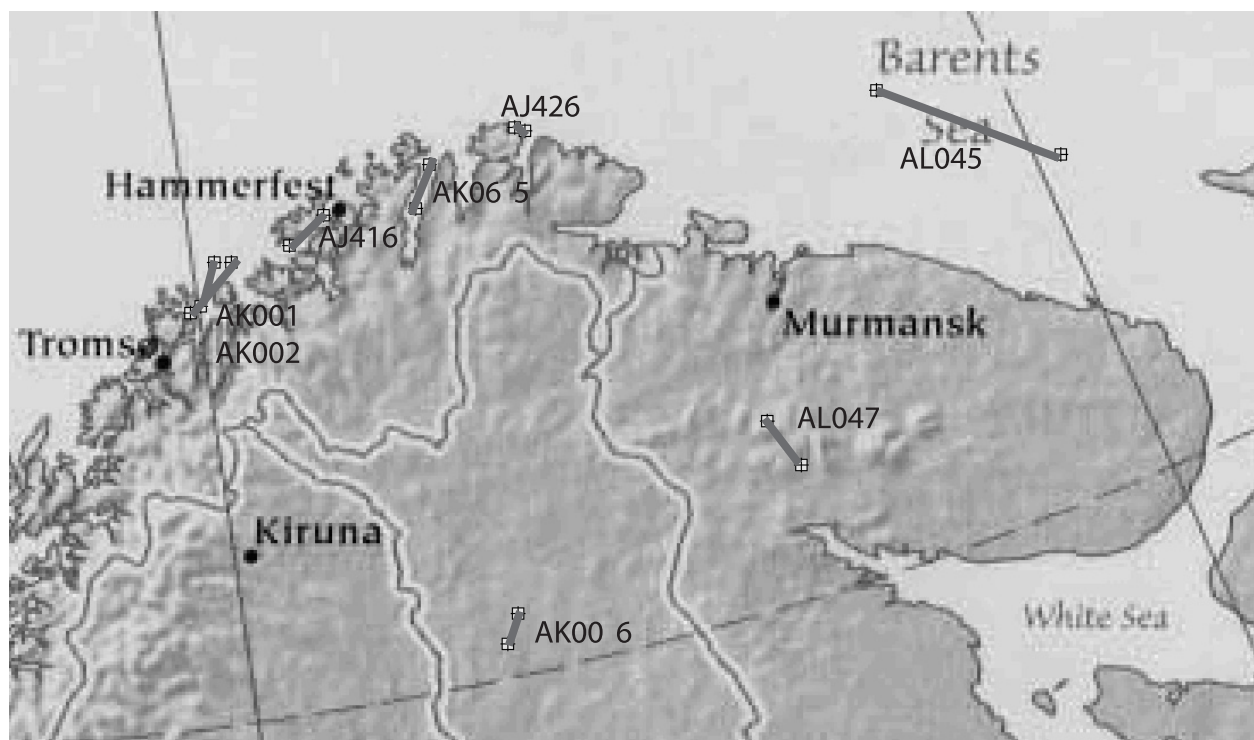
Figur 7.1 Tokt registrert på radartapen fra CRP Honningsvåg ulykkesdagen fra kl. 13.15:00 til kl. 13.28:10.

Figur 7.1 viser tokt registrert på tapen fra CRP Honningsvåg. De røde linjene viser antatt flytrasé mellom første og siste registrering på radartapen. Radarutskrifter finnes i Vedlegg 5. Følgende tokt var registrert ved radaren i denne perioden:

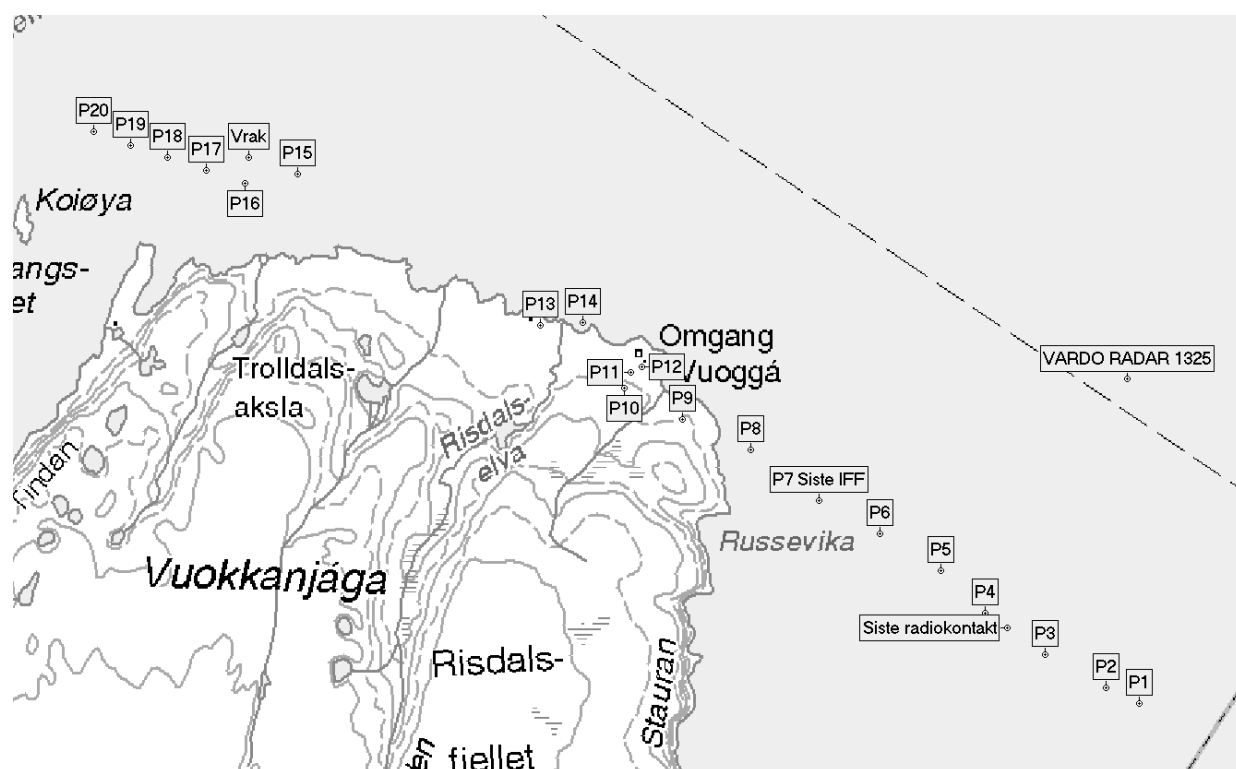
Figur 7.2 Radarplott fra Honningsvåg-radaren P1-P20, samt observasjon fra radaren i Vardø.

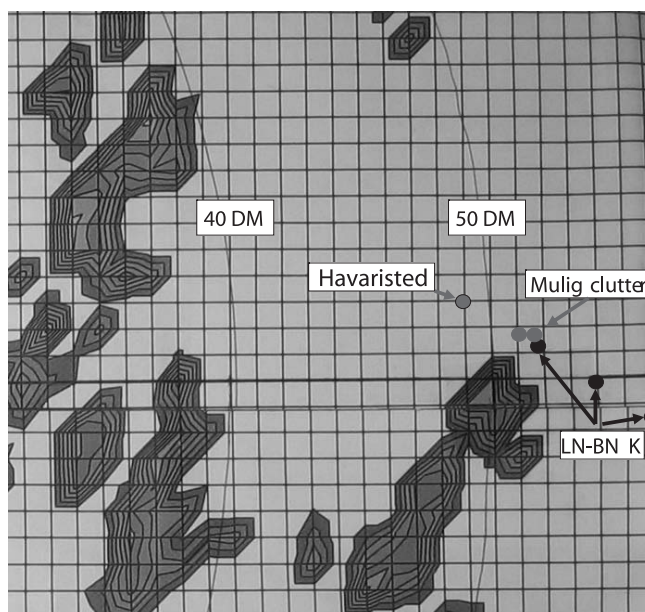
vanlig tjeneste. Det er således ikke et offisielt kart fra stasjonen, men gir et inntrykk av clutter som observeres av Honningsvåg-radaren. På dette kartet er antatt radarplott av LN-BNK tegnet inn med sorte prikker. Mulig clutter er tegnet inn med blå prikker og havaristedet er markert med en rød prikk. Clutterkartet har tegnet inn områder hvor radaren får refleksjoner når antennen sveiper rundt. Clutter i dette kartet vil i hovedsak bestå av ekko fra fjell og terrengformasjoner som er synlig for radaren. Det nærmeste området med clutter ligger 2-3 nautiske mil nedenfor de blå prikkene.

Figur 7.12 Clutterkart for Honningsvåg-radaren. Radarobservasjonene av LN-BNK er markert med sorte prikker, mulig clutter-observasjoner med blå prikker og havaristedet med en rød prikk. Rutene på kartet er en datamil i utstrekning, noe som er nesten lik en nautisk mil.

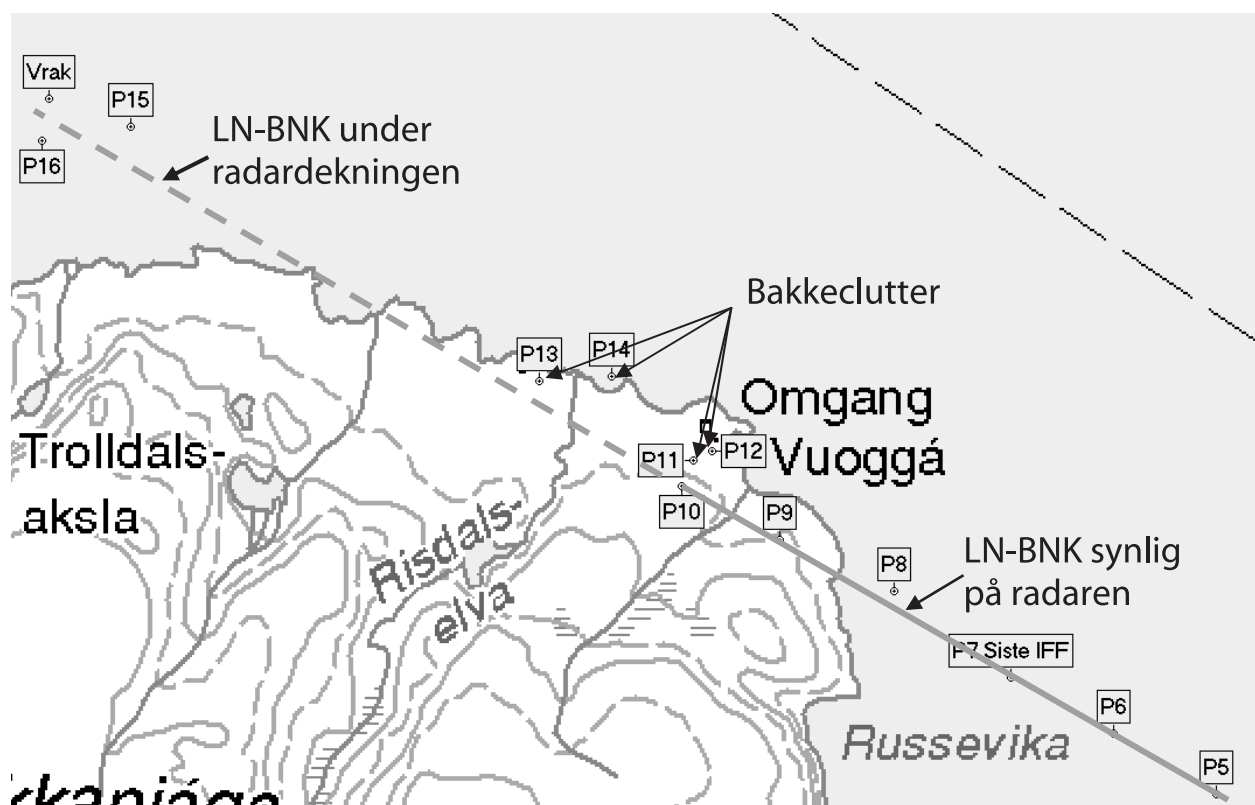
Figur 7.13 Figuren viser et utsnitt av Figur 7.2 og illustrerer tolkning nr. 1.

Ved plott P1 gjør operatøren toktet automatisk slik at første automatiske oppdatering er P2. Fra P2 til P10 følger radaren LN-BNK automatisk og uten problemer. Da var flyet i radardekningen til CRP Honningsvåg, se Figur 7.2.

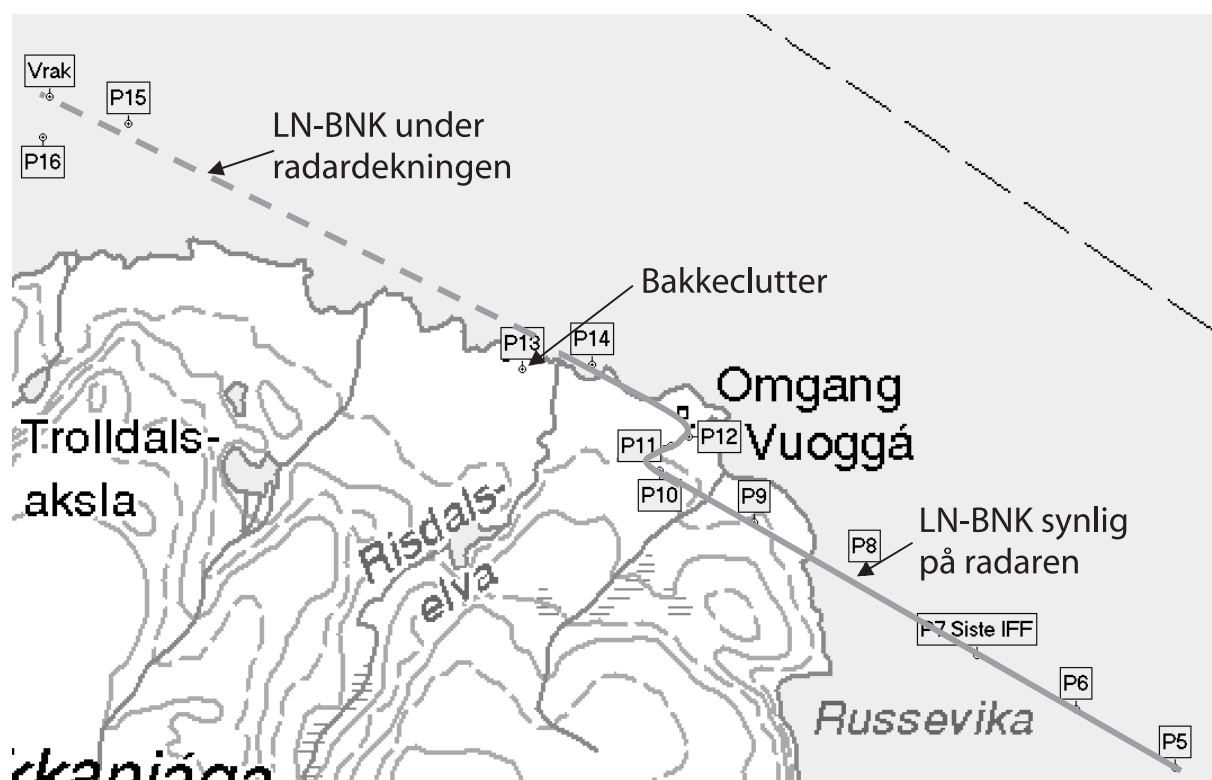
Fra plott 1 til plott 10 gjelder samme tolkning som ovenfor, dvs. at radaren følger LN-BNK automatisk uten problemer, se Figur 7.14. Flyet har normal kurs og fart frem til P10. Her skjer det noe med flyet som gjør en krapp sving mot høyre. Flyet svinger først brått mot høyre, så rettes kursen opp mot venstre, taper høyde og forsvinner fra radaren ved P14 i en høyde av ca. 1 300 fot. P13 kan være en oppdatering på clutter som diskutert overfor. Figur 7.14 illustrerer antatt flybane i dette tilfelle.

Figur 7.14 Figuren viser et utsnitt av Figur 7.2 og illustrerer tolkning nr. 2.

Hvis P14 er ulykkesflyet, er det ikke trolig at det ville rukket frem til P15, 14,5 sekunder senere. Derfor kan ikke P15 og P16 være ulykkesflyet. Det er vanskelig å si hva disse observasjonene er. Operatøren kan ha gjort en manuell oppdatering ut fra en forventet posisjon av LN-BNK, eller han kunne sett et signal fra sekundærradaren. At signalene fra primærradaren dør ut, tyder på at radaren ikke hadde noen refleksjon fra flyet. Hvis det var clutter i området, ville ikke symbolikken P16-P20 dø ut, men blitt oppdatert på clutter i området rundt.

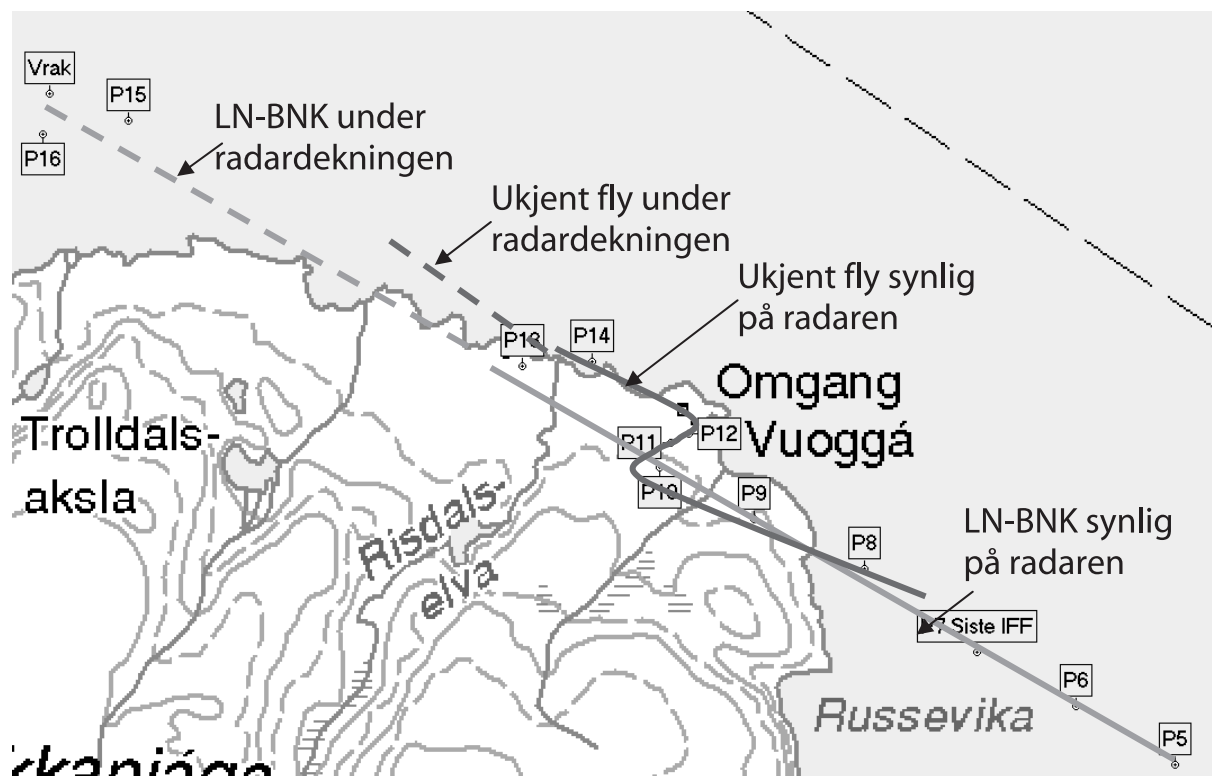
Figur 7.16 Figuren viser hvordan to fly vil kunne forklare radarplottene.

En mulighet er derfor at radaren til og med P10 følger LN-BNK. Ved P11 dukker et annet fly inn i deteksjonsområdet og gir et sterkere ekko enn fra LN-BNK. Dette kan skyldes at det andre flyet manøvrerer slik at ekkoet fra dette flyet blir sterkere enn ekkoet fra LN-BNK. Ved P12 fortsetter radaren å følge dette ukjente flyet. Ved P13 har det ukjente flyet manøvrert slik at refleksjonen fra LN-BNK er sterkere enn refleksjonen fra det ukjente flyet. Radaren hopper derfor tilbake til LN-BNK som nå er i posisjon P13. Etter P13 går LN-BNK under radardekningen og forsvinner fra radaren. Ved P14 går radaren tilbake og følger det ukjente flyet som nå går under radardekningen. Figur 7.16 illustrerer dette tilfellet.

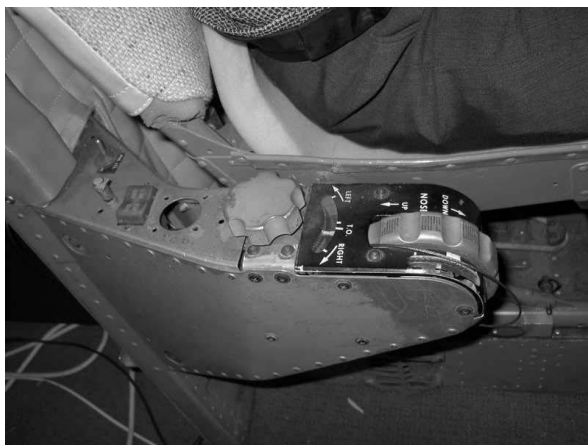
trollere flyet ved hjelp av trimhjulet. I en situasjon der bare trimstyring er tilgjengelig, kan flyet nå svært stor hastighet, over 200 knop, og samtidig tape mye høyde, anslagsvis 500 m, før en kan komme ut av dykkingen.

Feil på høyderorskontrollen kan derfor resultere i store høydetap og så høye hastigheter at brudd på finna i lufta blir mulig, hvilket ellers ville være høyst usannsynlig ved normale hastigheter for en Twin Otter.

Figur 10.17 Bilde av trimhjulet mellom førerasetene i cockpit.

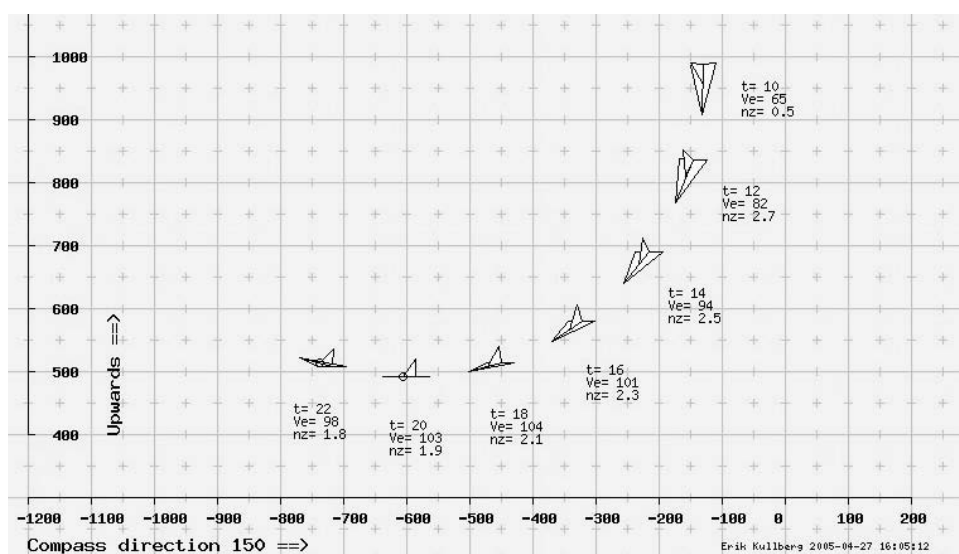
Figur 10.18 Oppretting etter dykking ved hjelp av en høyderorskontroll med begrenset hastighet. Flyhastigheten (V_e) kan i et slikt tilfelle nå høye verdier (i diagrammet angitt i m/s). Utdrag av rapporten FOI-RH-0412-SE (Vedlegg 15).

Anta at flyet har en hastighet på 110 m/s (ca. 220 knop, dvs. langt over max hastighet), etter at det nettopp har kommet ut av en dykking. Videre antas at flyet de neste to minuttene flyr med låste ror, samtidig med at det utsettes for vindbyer fra siden, med den styrke og den stokastiske variasjonen (turbulens) som er angitt av de meteorologiske beregningene i kapittel 9.
