Dokument 18 (2016-2017)
Rapport til Stortinget fra Stortingets
granskingskomisjon for brannen
på Scandinavian Star

Avgitt til Stortingets presidentskap 1. juni 2017

Utredning av brann og brannforløp – Norconsult, 22.05.2017	865

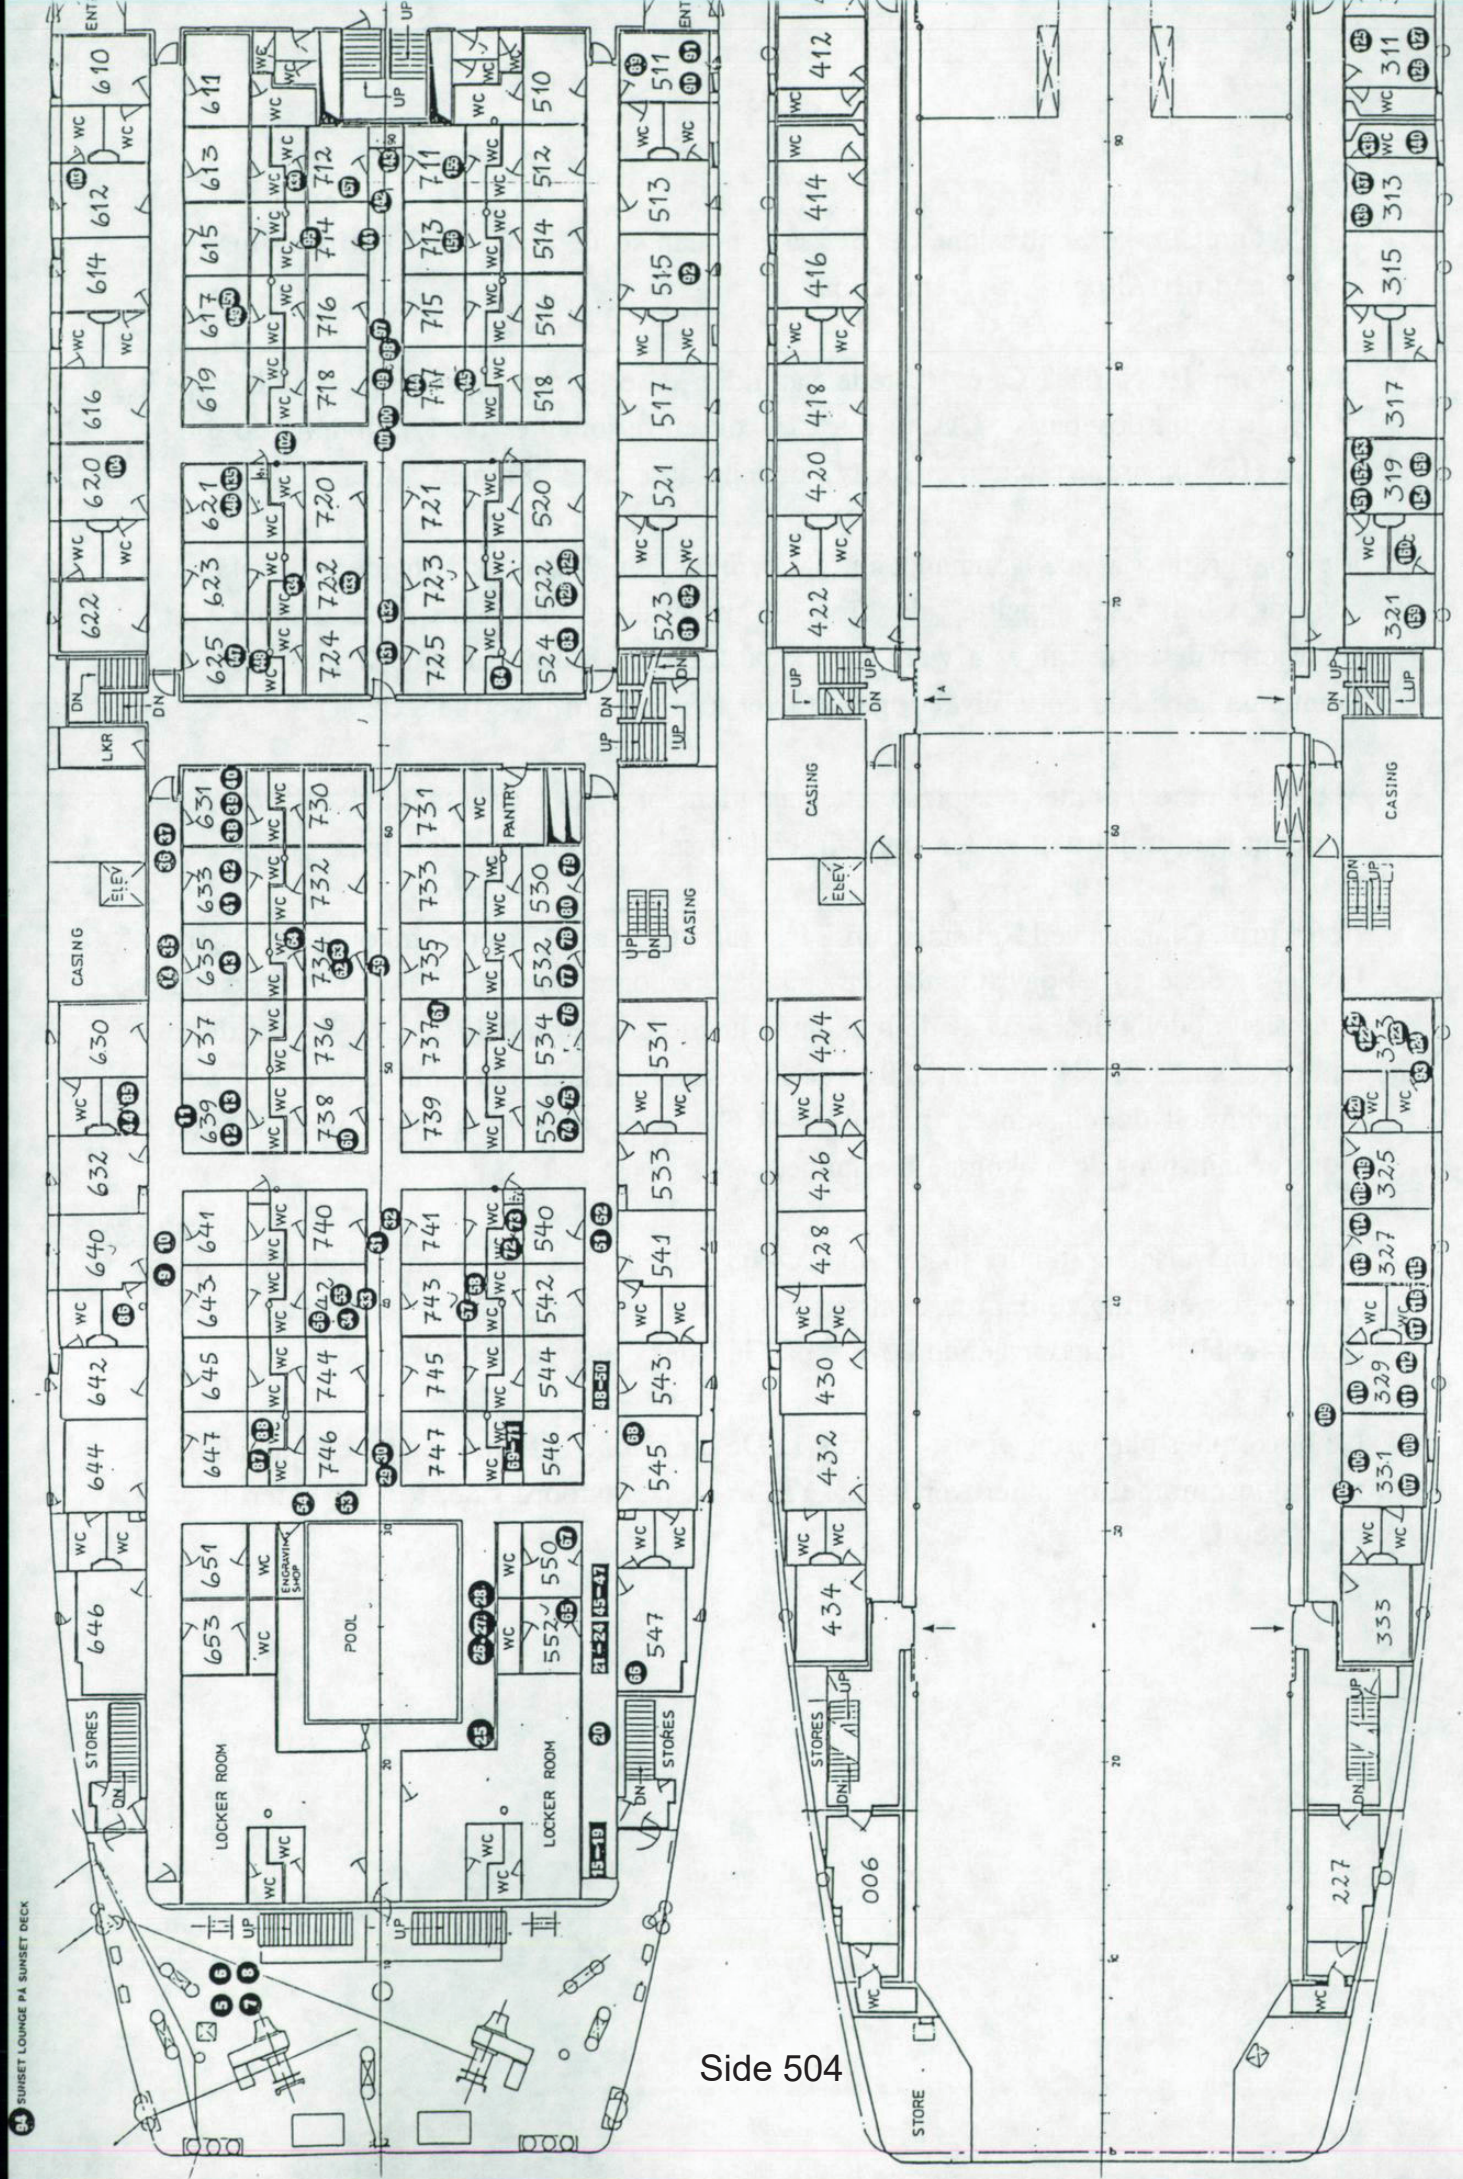
De omkomnes plassering er vist i fig. 5.9.1. De omkomne befinner seg på Gulf-dekk fra resepsjonsområdet og akterover og på YBOR-dekk, styrbord side, for- og akterut for trappeløp D_s.

Fig. 5.9.1 De omkomnes plassering.

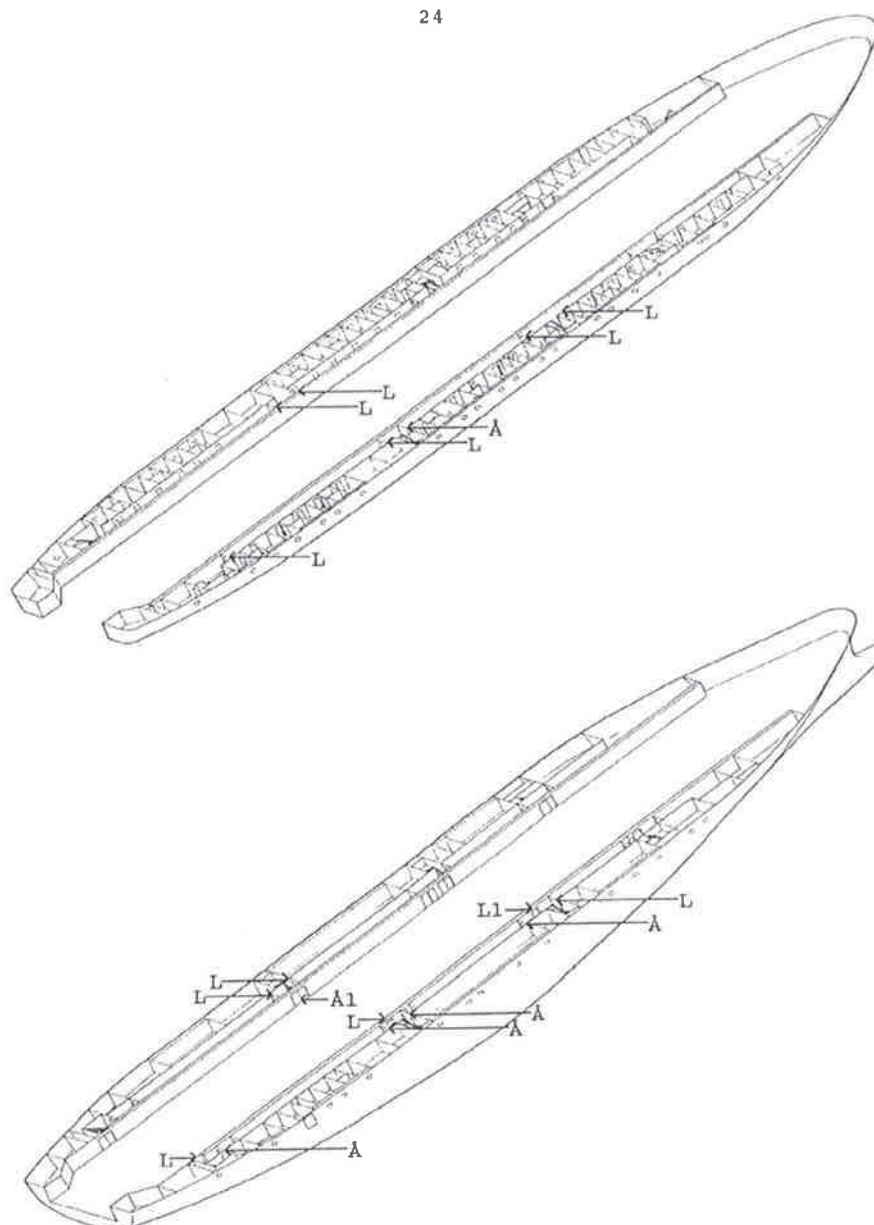
Figure 6. Drawing that shows closed and open fire doors on deck 3 (lower drawing) and deck 4 (upper drawing) which allows fire to spread as described in Figure 5. "A" denotes an open door and "L" denotes a closed door. "A1" denotes that the door is almost fully open and "L1" denotes that there is a leakage caused by either poor sealing or a slit between the door and the doorframe.

Given that a number of fire doors, see Figure 6, were left opened along with that the ventilation system at first was operating normally and then was controlled so that all fans on car deck evacuated air, close to ideal conditions for rapid fire spread were given. This is also the only possible operation for the ventilation system that allows smoke to be sucked down through D_b (2 BB) in opposite direction of the normal flow direction.

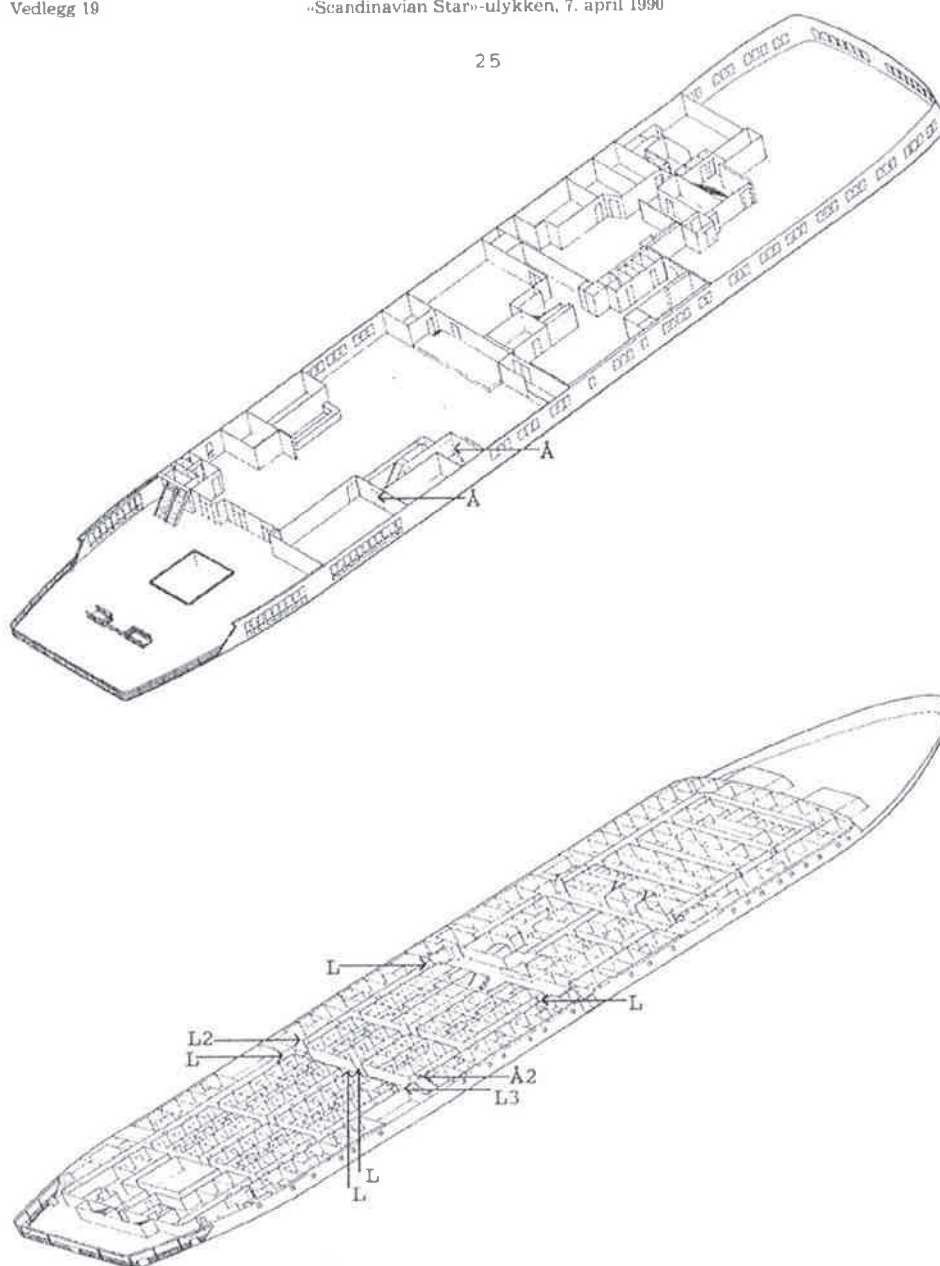
Figure 7. Drawing that shows closed and open fire doors on deck 5 (lower drawing) and deck 6 (upper drawing) which allows fire to spread as described in Figure 5. "A" denotes an open door and "L" denotes a closed door. "A1" denotes that the door is almost fully open and "L1" denotes that there is a leakage caused by either poor sealing or a slit between the door and the doorframe "A2" denotes that the door has been open for a period of time during the fire. "L2" denotes either that the leaking conditions for the door is uncertain or that the door has been shut for a period of time during the fire. "L3" denotes either that the leaking conditions for the door is uncertain or that the door has been shut during the starting phase of the fire.

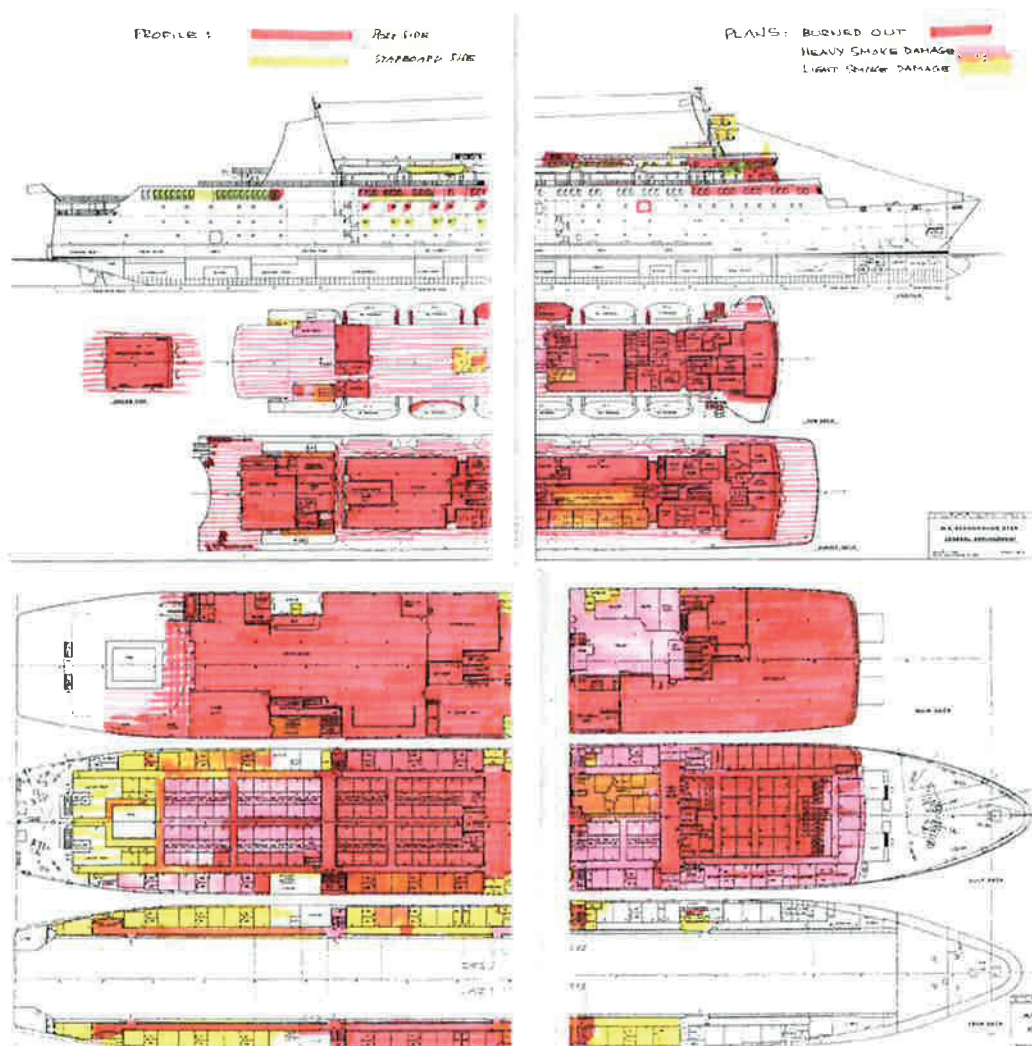
Figure 8. Drawings that show reported damages due to fire on each deck respectively, see also chapter 5.5.1.

Available documentation regarding fire damage on the ship along with the fire scenario calculations carried out by SINTEF indicates that this fire didn't break through the fire compartment division (A 60) towards fire zone 3, see also Figure 8 and chapter 5.6.1.

The official report, regarding the fire damages on the ship (see Figure 8) shows that the front parts of the middle fire zone (zone 2) on deck 5, is, to some extent, only lightly smoke damaged, and in other parts heavily smoke damaged and that the kitchen part on deck 6 (separate fire compartment in fire class A 60) is heavily smoke damaged. This clearly indicates that the fire (fire no. 2) wasn't completely developed in these parts.

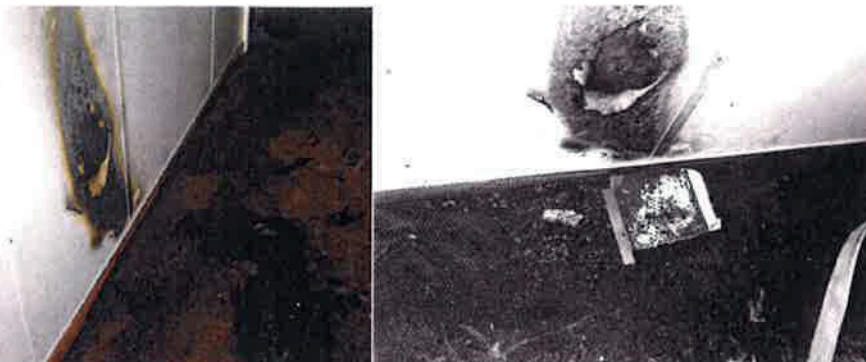
Figure 9. Pictures showing the starting location for fire no. 1. The picture on the right includes the piece of cardboard that was used to create a pilot flame.

Fire no. 1 was of no importance for the following chain of events. It is also clear that fire no. 1 was not accidental but was an attempted arson, see Figure 9. According to SOLAS 60 the captain is obligated to activate the evacuation alarm, leading to a total evacuation of the ship, when a fire is detected on board. If the evacuation alarm had been activated at this point it is highly plausible that the number of casualties due to the subsequent fire (no. 2) would have been much lower.

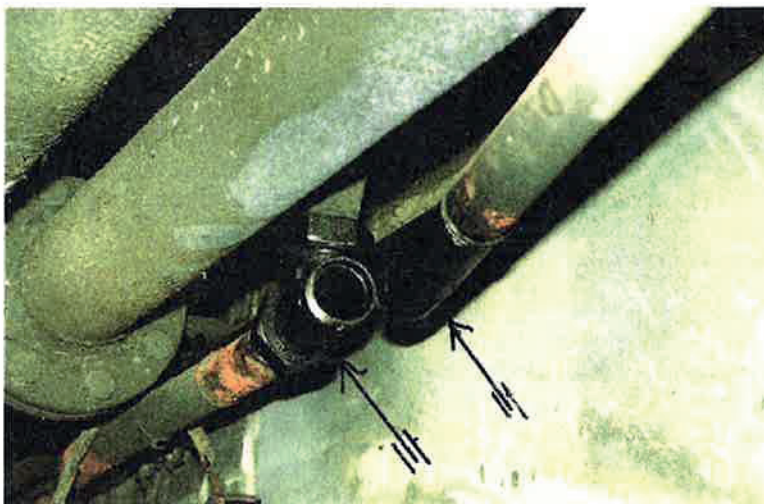
Figure 12. The two photographs show the location for the start of fire no. 3 (the hydraulic fire). On these photographs, the bed (indicated by a red arrow) that most likely has been used to ignite the hydraulic oil is visible. The blue arrow indicates the hydraulic pipe in question. The other pipes, set in the same ceiling section as the leaking hydraulic pipe, are unaffected by the fire. Note that only some parts of the ceiling section (indicated by a yellow arrow) that, prior to the fire, was covering the entire pipe zone has collapsed despite the fact that the entire corridor was involved in this fire which indicates that it was destroyed by hand before the fire.

Figure 13. Photograph showing the connection closest to the horizontal bend in the hydraulic pipe in question.

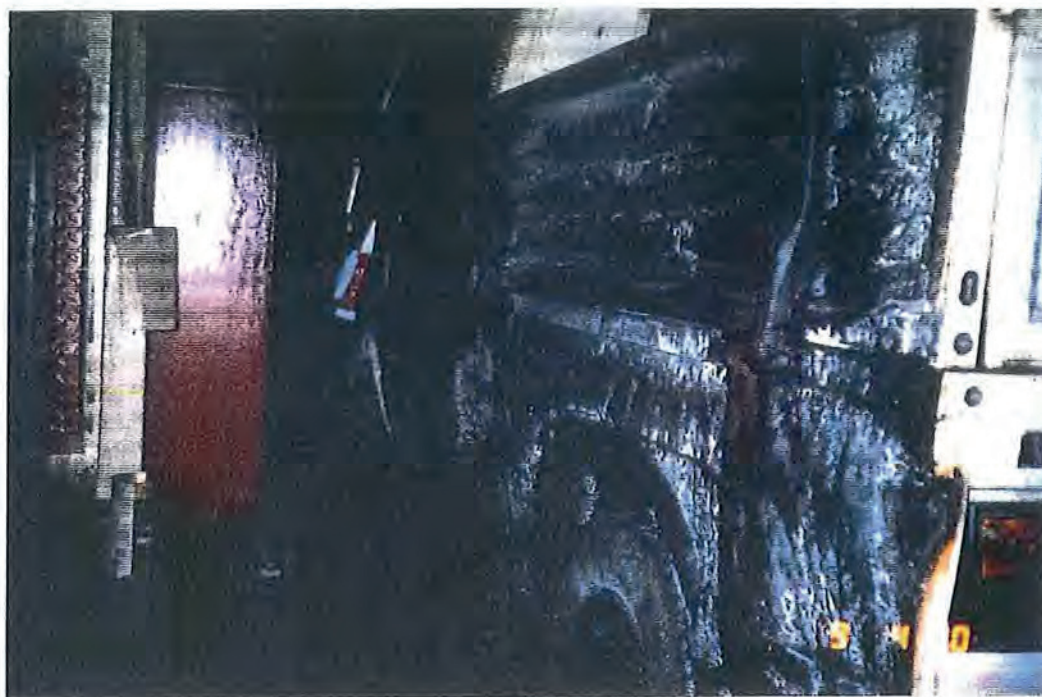
Varmer skader bil på bildekk umiddelbart utenfor skyveport nr. 9. Dette er den eneste bil på bildekk som påføres brannskader.	Ifølge branning. Olle Wennström i Stockholms Brandförsvär. Se kap. 5.1 og bilde nr. 10.	
	↓		
14	Røyk trenger inn i YBOR-dekk på babord side for- og akterut for trappeløp D _b . Røykmengden i dette området oppleves faretruende, men er langt mindre enn i andre områder. Røyken forplantes inn i dette området så lenge bilventilasjonen fortsetter å gå.	Vitneutsagn, se kap. 5.1, beretter om røyken som velter ned trappe-løpet (ca. kl 0215). Alle blir evakuert fra dette området.	
14	Røyk og varme fortsetter å velte inn gjennom åpen dør inn til korridor på YBOR-dekk på styrbord side foran trappeløp D _a . Røyk fortsetter også å trenge inn gjennom lekkasje-åpninger i lukket dør akterover på samme dekk.	Dette bekreftes av skadebildet, se kap. 4, og beregningene, se kap. 5.8.	
	↓

Fig 5.2 Branneksponert varebil på C-dekk utenfor skyveport nr. 9

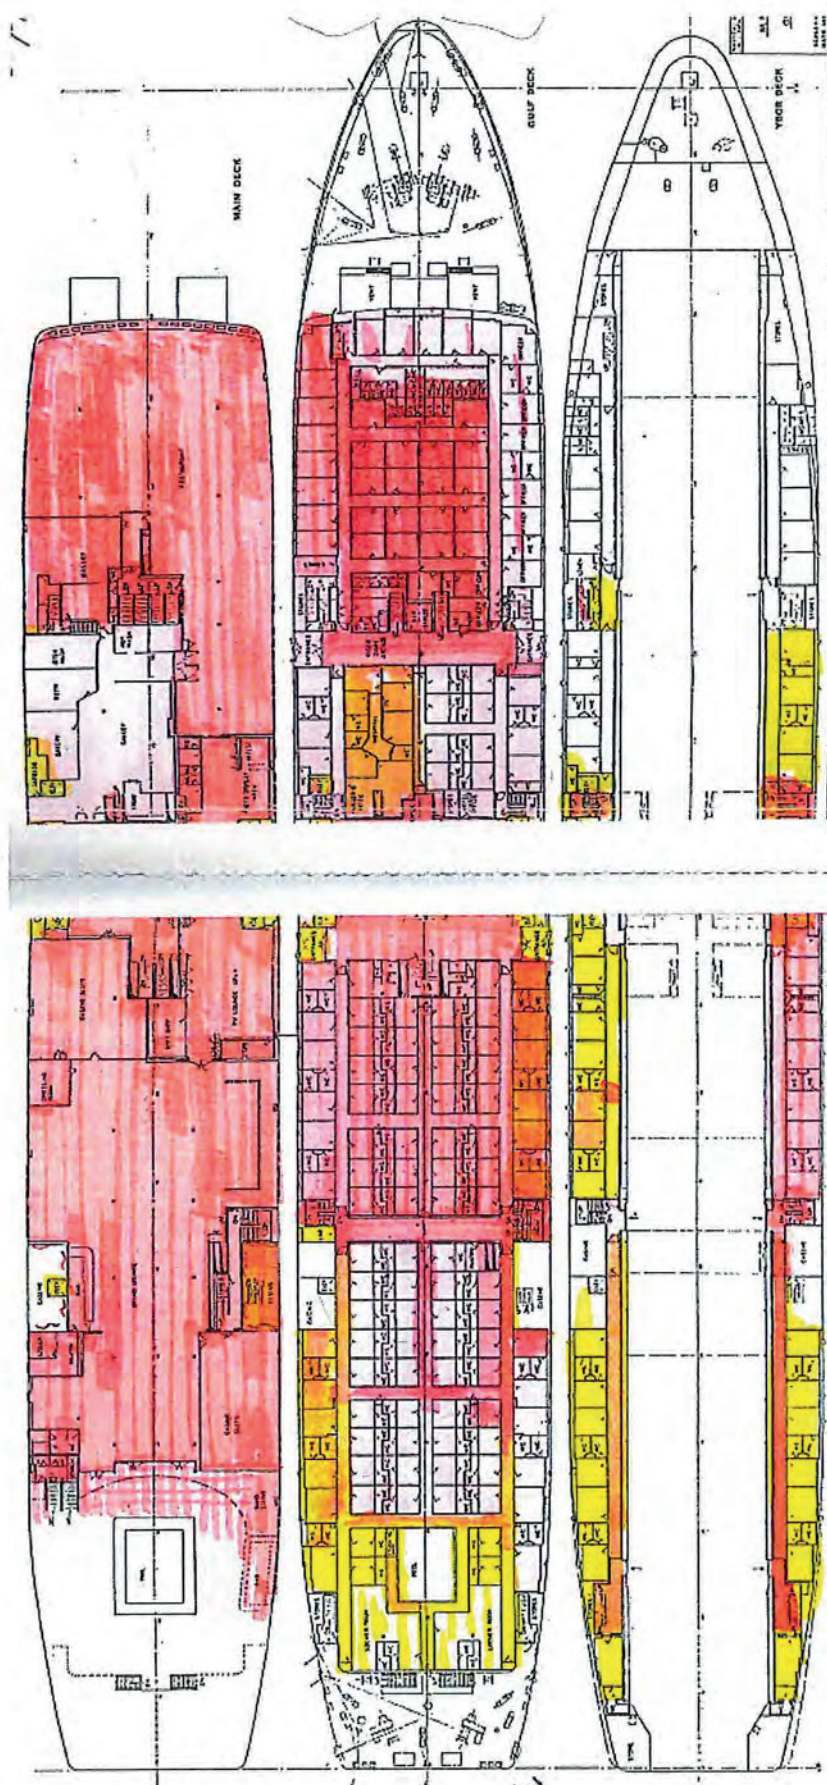
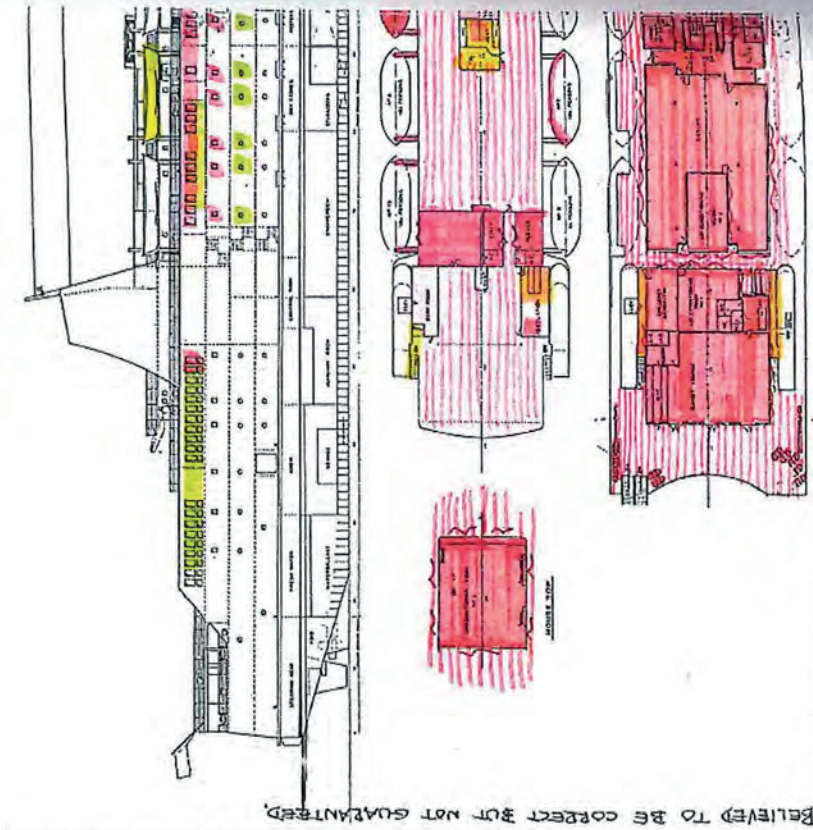
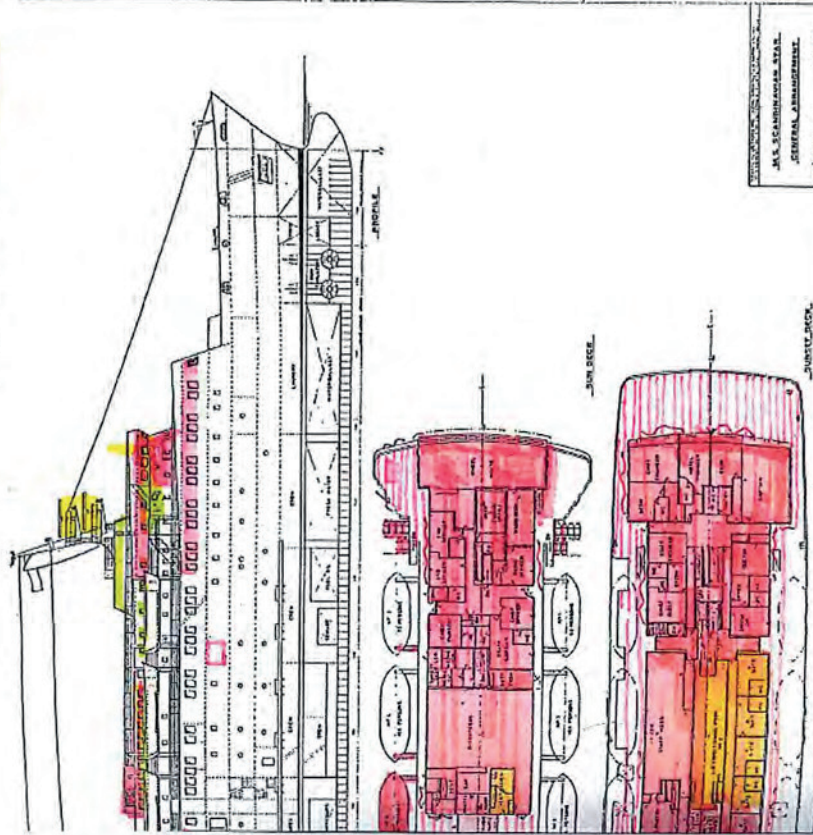
Fig 6.1 Skadeomfang som gjengitt i NOU 1991: 1 B Vedlegg 23

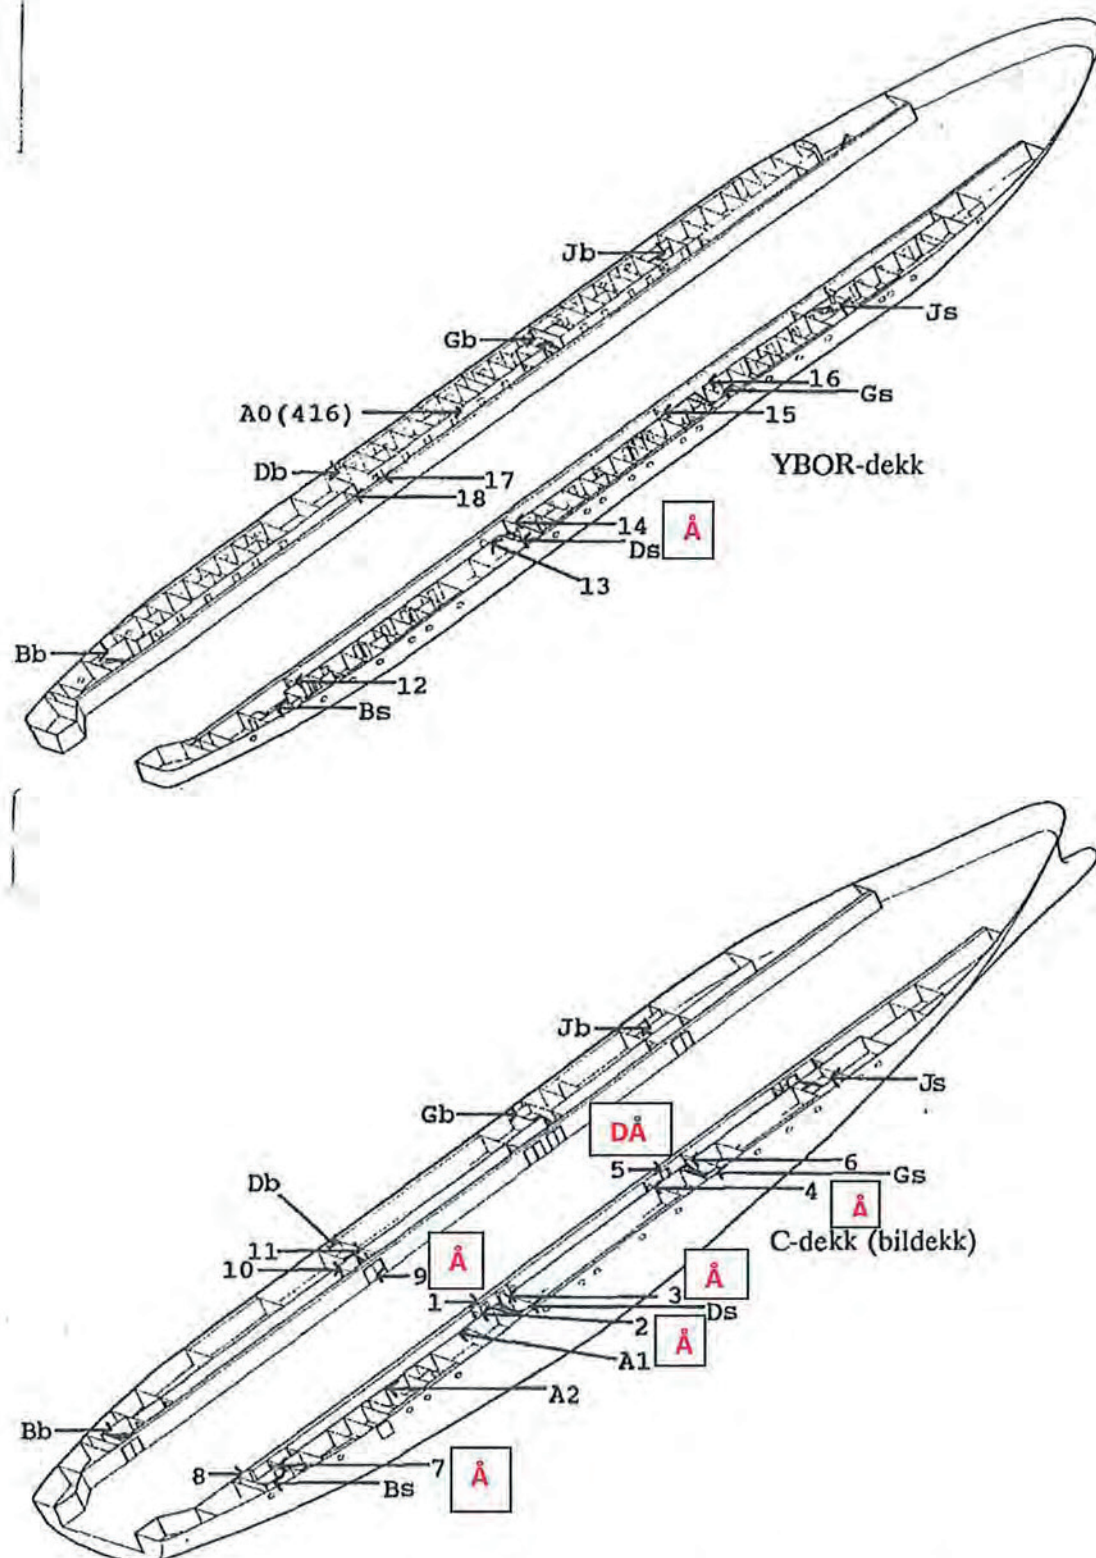
Figur 9.1 og 9.2 nedenfor gjengir nummereringen av brann dørene på de forskjellige dekkene. De dørene som er fastlagt som åpne under brannen fra periode 2 har fått påtegningen «A». De øvrige har vært lukket. Brann- og røykspredningen kan fastlegges ut i fra beskrivelser av skadeomfanget (referanse 1 og 8), Figur 9.9, de omkomnes plassering på Y-bor og bilder tatt av Dantest under åstedsgranskningen. Bildene er digitalisert av Oslo Politidistrikt. Figur 9.1 – 9.9 er vist i det følgende.

Figur 9.1. Skisser av C-dekk og Y-bor dekk som viser branndørenes posisjon etter brannmannskapers adkomst ca. 05.30, gjengitt fra Granskningsutvalgets rapport (referanse 1).

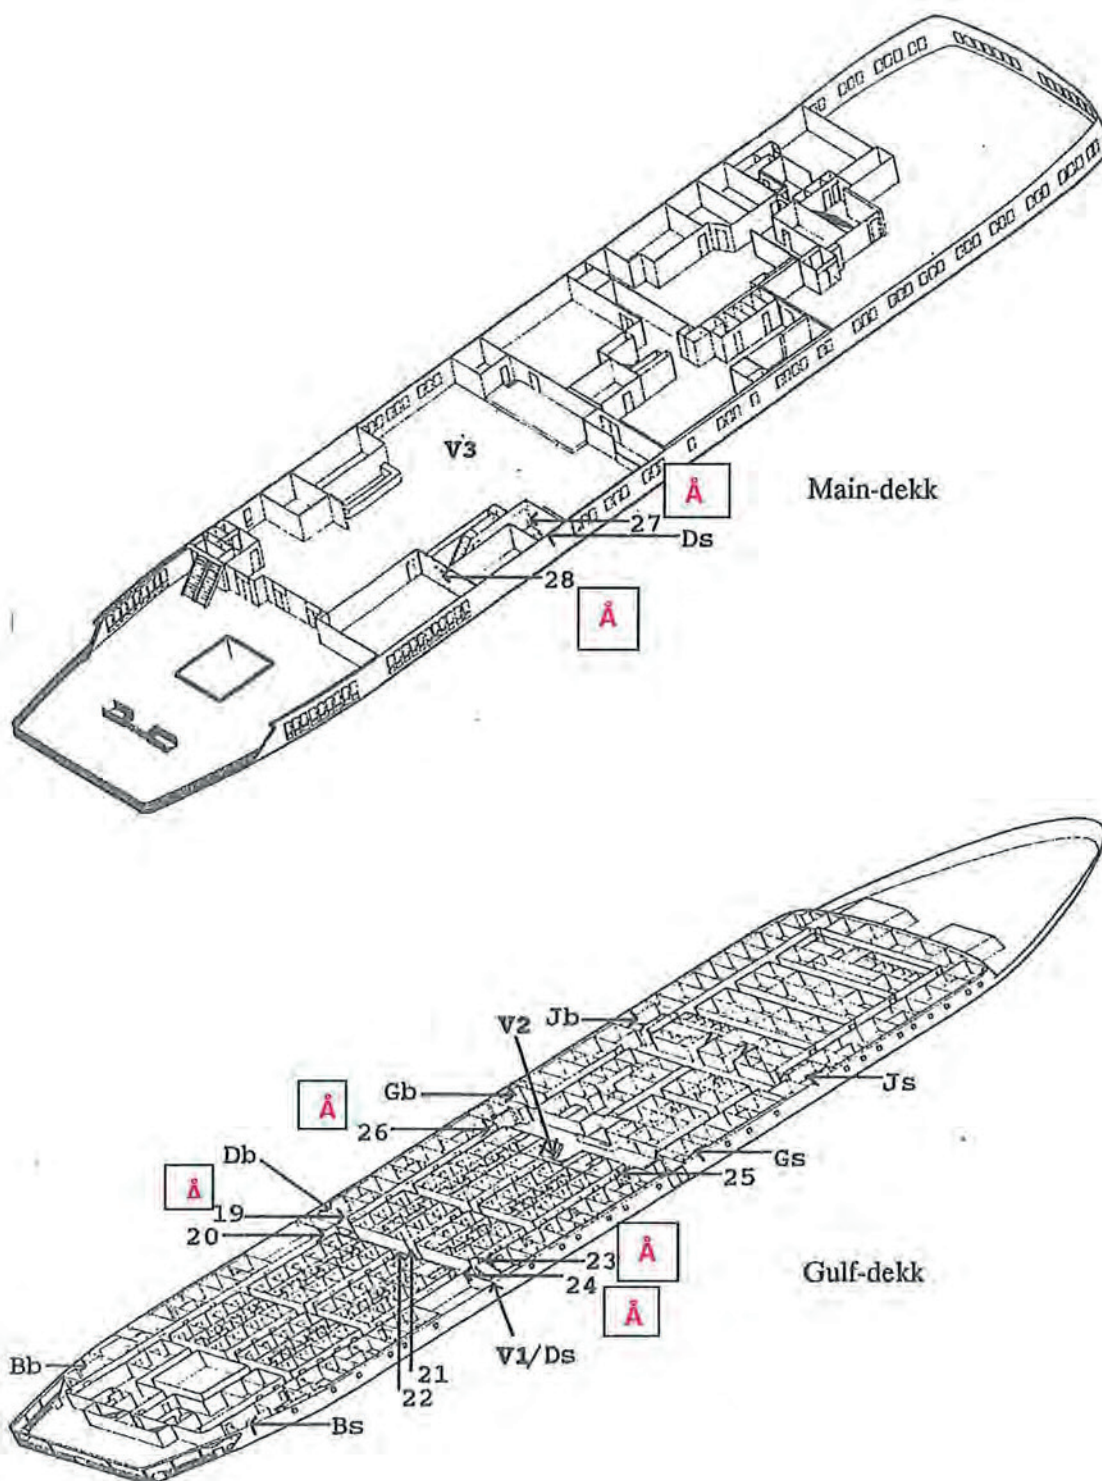
Figur 9.2. Skisser av Gulf-dekk og Main-dekk som viser branndørenes posisjon etter brannmannskapenes adkomst ca. 05.30, hentet fra rapporten til Granskningsutvalget (referanse 1).

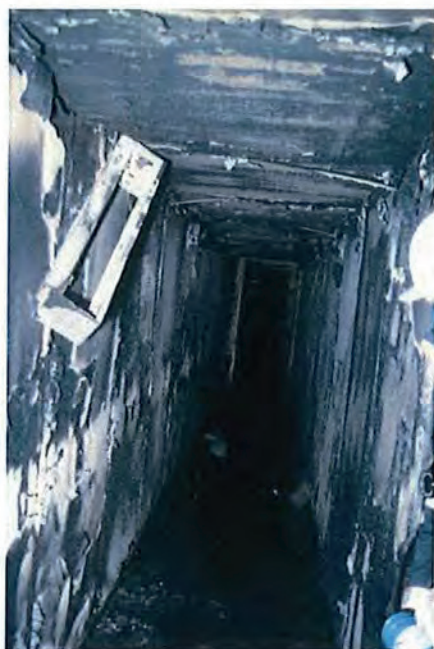
Figur 9.3. C-dekk, styrbord, korridor B_s-D_s.
Tatt mot D_s. Utbrent overflate fra arnested.

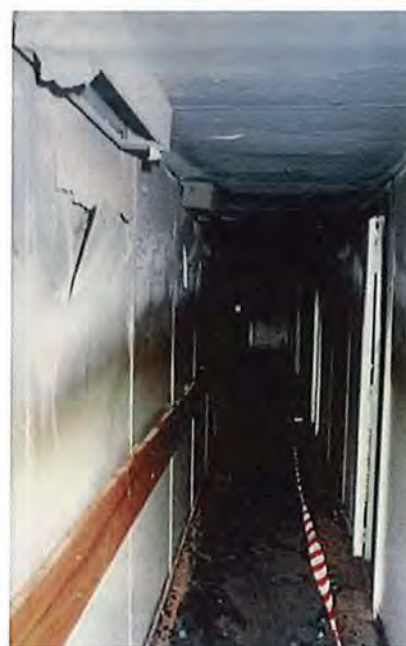
Figur 9.4. C-dekk, styrbord,
Korridor D_s-G_s. Tatt mot forover
G_s. Sviskader og sotavsetning i
øvre sjikt.

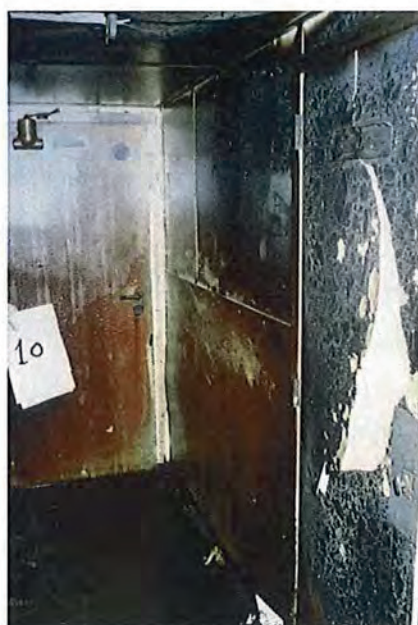
Figur 9.5. C-dekk, babord,
trappeløp D_b. Brannjør 10 har
vært lukket. Kun lettere røyk-
skader i korridoren bak (D_b-B_b).

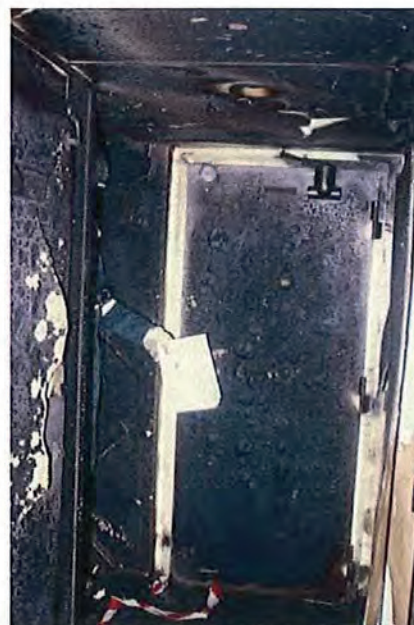
Figur 9.6. C-dekk, babord, trappe-
løp D_b. Brannjør 11 har vært
lukket. Kun lettere røykskader i
korridoren bak (D_b-G_b).

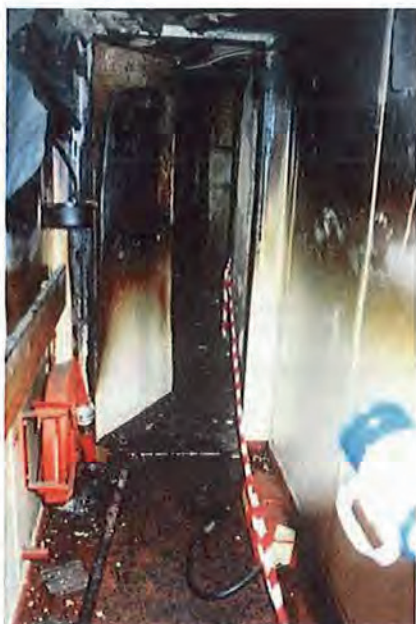
Figur 9.7. Y-bor dekk, styrbord, korridor B_s-D_s. Tatt mot trappeløp D_s. Sviskader nærmest døren.

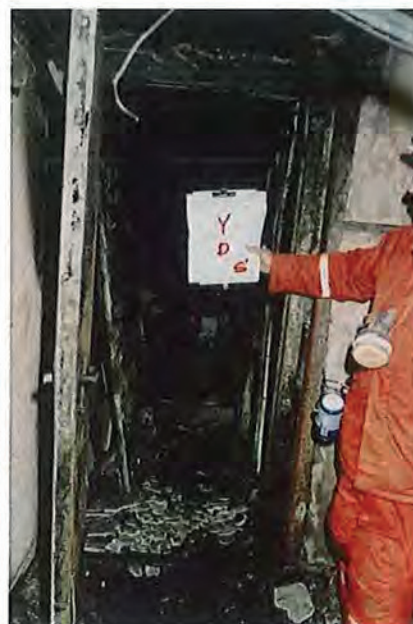
Figur 9.8. Y-bor dekk, styrbord, trappeløp D_s. Bildet tatt inn mot korridor D_s-G_s. Utbrent i trapp.

For øvrig røykskader.

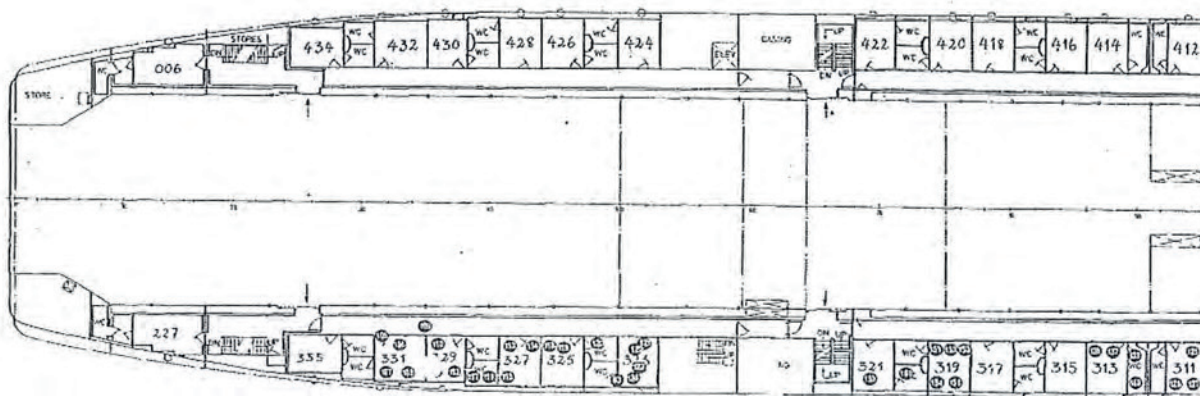
Figur 9.9 De omkomnes plassering på Y bor-dekk markert med svart nummerert sirkel. Alle lugarene er markert med omkomne unntatt 335 i korridor B_s-D_s og 315 og 317 i korridor D_s-G_s. Gjengitt i Granskningsutvalgets rapport (referanse 1).

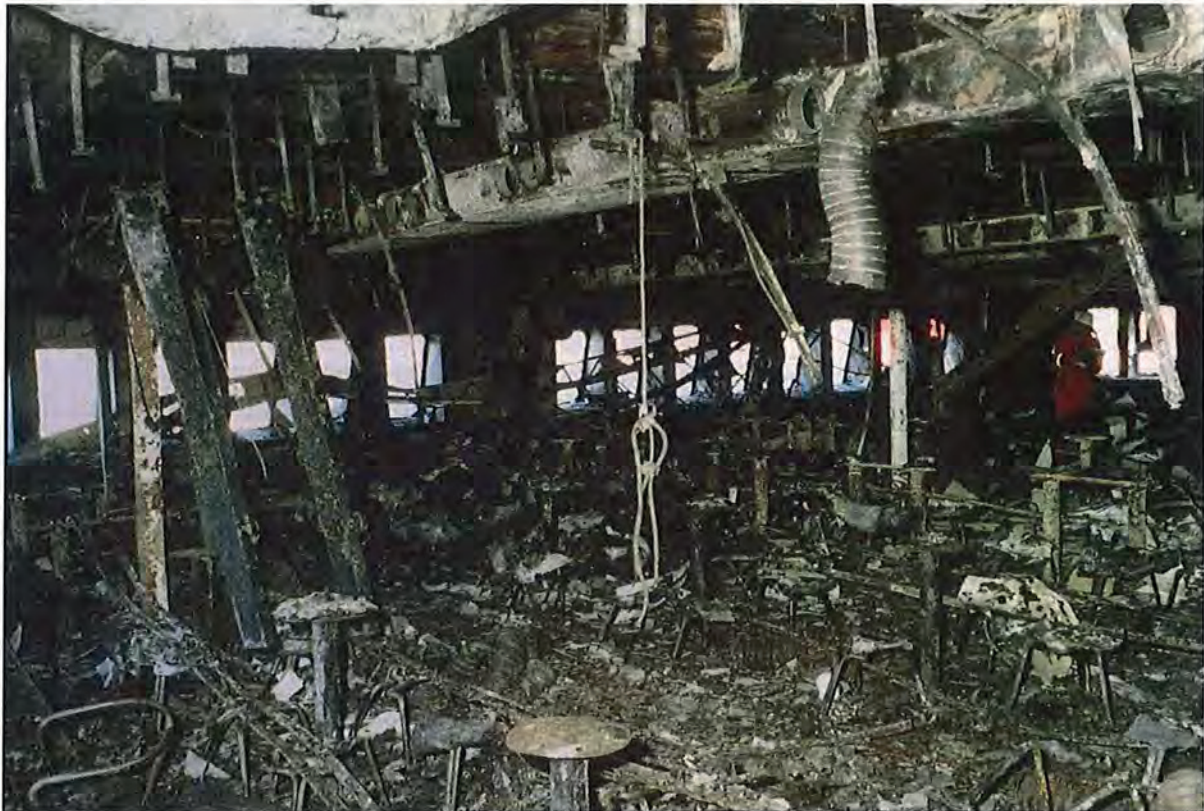
Figur 10.4 Fra Grand lounge. Bildet viser at en vesentlig mengde av brennbart materiale er forbrent. De hengende stagene er oppheng for himlingen, som har skjult og beskyttet kanaler og rør (jfr. hengende «spiro-rør»). Foto: Dantest.

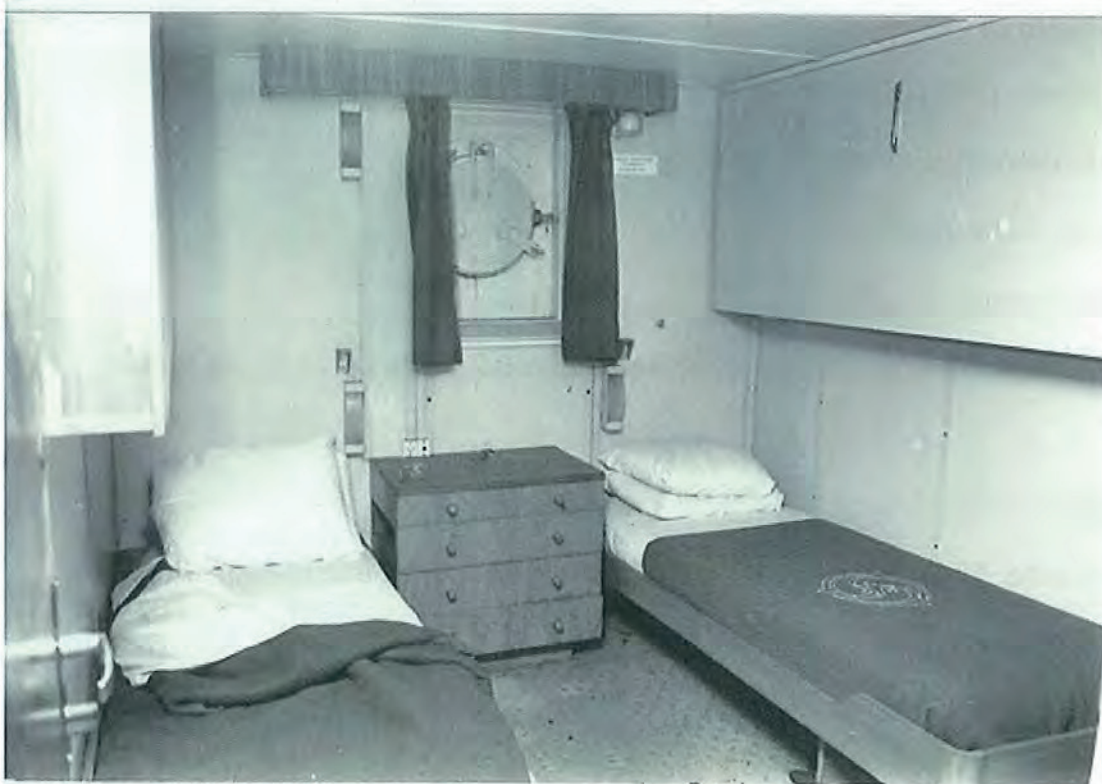
Innvendige skilleveger er direkte forbundet til skroget med ubrennbart metallstenderverk, seng/sengeutstyr står inntil vegger, golvtepper ligger på oppforet golv som igjen er direkte forbundet til skipsskroget. Samlet gir dette store muligheter for varmeoverføring (både konduksjon og konveksjon) som så igjen resulterer i avgassing. Vitnene Hanzen og Brodin (Referanse 30) rapporterer at varmeledningen er enorm i skipets stålplater og at «det er så varmt på lørdagskvelden at fergen begynner å koke») Nedenfor er denne avgassede mengden forsøkt kvantifisert ut fra en typisk lugarinnredning og relatert til ventilasjonsraten fra lugar som oppdrift forårsaker

Fig 11.2 Typisk innredning i lugar i henhold til referanse 28

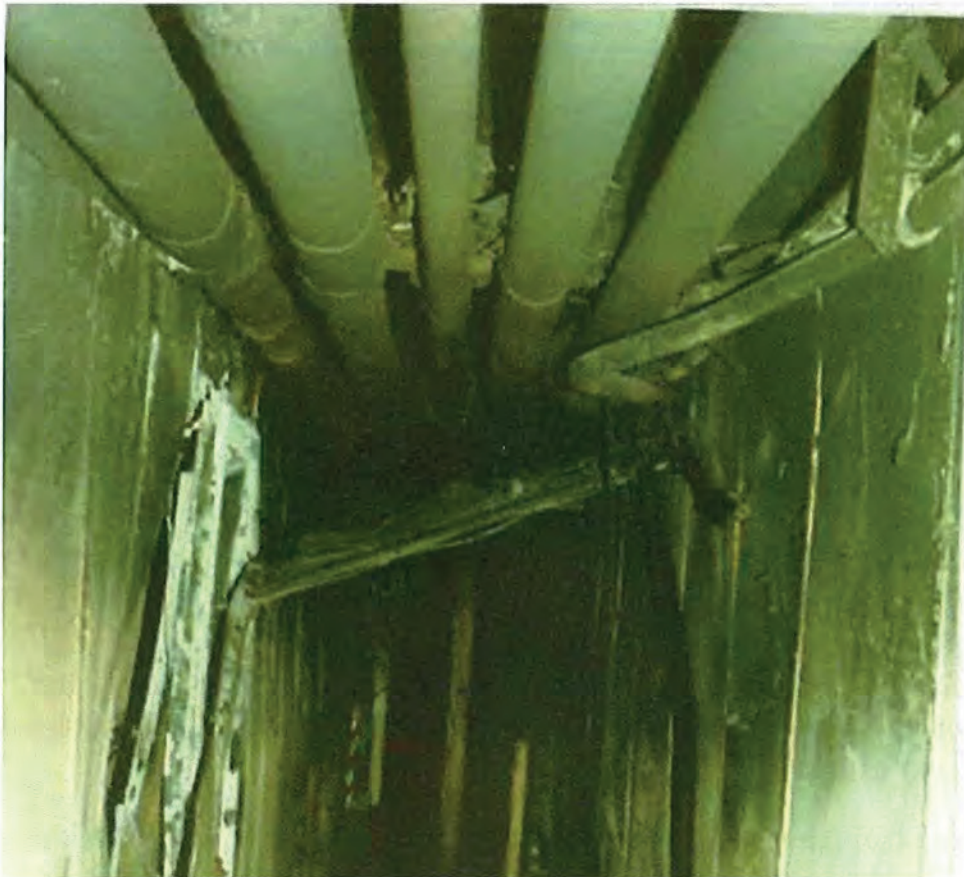
tilpasses rørene i forhold til f.eks. stålprofiler som har bærende eller avstivende funksjon av skipets overbygning. Dette er en kjent layout som har vært benyttet og som benyttes også i dag (referanse 18). Se bilde fig 13.2 fra korridor D_s – G_s på Y bor – dekk hvor det kan se ut som det aktuelle hydraulikkrøret er forlagt i forhold til et stål-stag eller konstruktivt stål (dvs. stålprofiler som har avstivende eller bærende funksjon).

Undre normale forhold vil disse rørføringene være skjult av himlingsplater, som her er falt ned som følge av den kraftige varmeeeksponeringen.

Fig 13.2 Rørføringer under tak/i himlingsrom Y-bor-dekk korridor D_s-G_s.

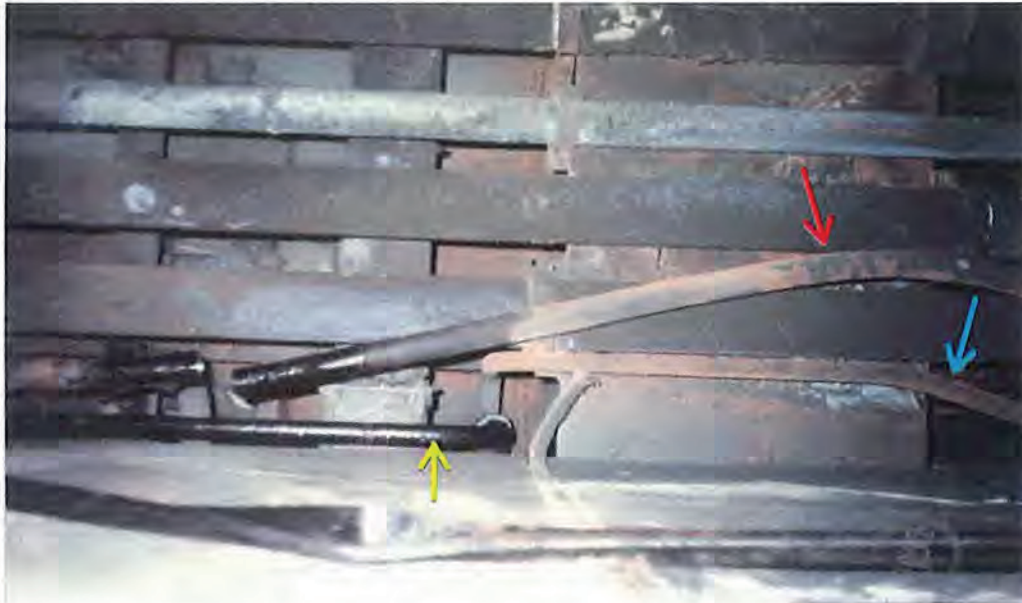
Fig 13.3 Samme området som vist på fig 13.1, men sett nedenfra. Forlegning av rør på denne måten karakteriseres også ved «svake» bøyer for å unngå for store reaksjonskrefter i røret ved plutselige trykkvariasjoner. Dette bildet er tatt av Dantest tidligst 25.05.1990; altså lenge etter at brannen var slukket. Forlegning av hydraulikkørret på denne måten kan være en forklaring på rørets kurvatur. Normalt vil dette kunne sjekkes mot montasjetegninger. Disse har ikke vært tilgjengelige.

Oljeavsetninger som vist på bilde fig 13.3 er uforenlig med de overflatetemperaturer som er beregnet se kapittel 12. Den laveste beregnede overflatetemperaturen i korridor D_s-G_s på Y bor-dekk, styrbord side, ligger på mellom 400 og 500 °C. Til sammenligning ligger flammepunktet for vanlige hydraulikkoljetyper i størrelsesområdet 150-250 grad C. Med de beregnede overflatetemperaturer vil oljen ha fordampet og «røret/rørstussen» fremstått med overflate som er lik resterende del av røret på dette bildet.

I Røda Bolagets rapport av 30.05.1990 brukes både «rørbrøtt» og «kapades et rør» om dette rørbruddet på Y bor-dekk. Snittflatene tyder imidlertid ikke på at røret er kuttet. Da ville snittflatene ha sett annerledes ut. Røda Bolaget startet arbeidet med å ta ut biler fra skipet den 9 april (referanse30). Fra arbeidet 11 april beskrives det at rørene ble koblet om i aggregatrom på C-dekk om for å kunne bevege hengebroen (trolig for å få ut biler som stod på denne og som skulle tas på land) etter at det var oppdaget en lekkasje i taket i korridoren Y bor-dekk.

Ut ifra dette og det faktum at rørstussene som fremstår på figur 13.1 og 13.3 er dekket av oljefilm mener vi at dette samlet tyder på at oljelekkasjen fra hydraulikkrøret på Y-bor – dekk oppstod i forbindelse med Røda Bolagets (referanse 30) innsats 11 april. Følgelig er oljen fra hydrauliklekkasjen, som oppstod i forbindelse med dette, å anse som en tilfeldig hendelse i restverdisikringen, og kan ikke henføres til brannutviklingen i skipet i perioden 7-9 april.

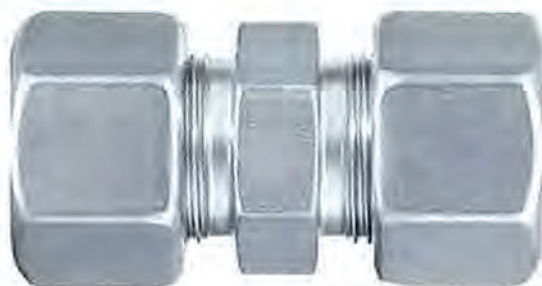
Rørskjøt (G) for skjøting av hydraulikk rør
Selges normalt uten mutter og kon

Fig 13.4. For å skjøte sammen et hydraulikkrør trengs flere deler. Selv om bildet viser en nyere type kupling fremgår det klart at kuplingen vist på fig 13.1 og 13.3 (kuplingen benevnt som «skjæringsfittings» i Dantest redegjørelse 25.06.1990), ikke er komplett. Det stemmer med Røda bolagets rapport (referanse 25), som angir at deler ble hentet på Y-bor dekk for å for å koble om rør i kontrollrom på C-dekk, akter styrbord.
