Dokument 18 (2016-2017)
Rapport til Stortinget fra Stortingets
granskingskomisjon for brannen
på Scandinavian Star

Avgitt til Stortingets presidentskap 1. juni 2017

Utredning av brann og brannforløp – Norconsult, 22.05.2017	865

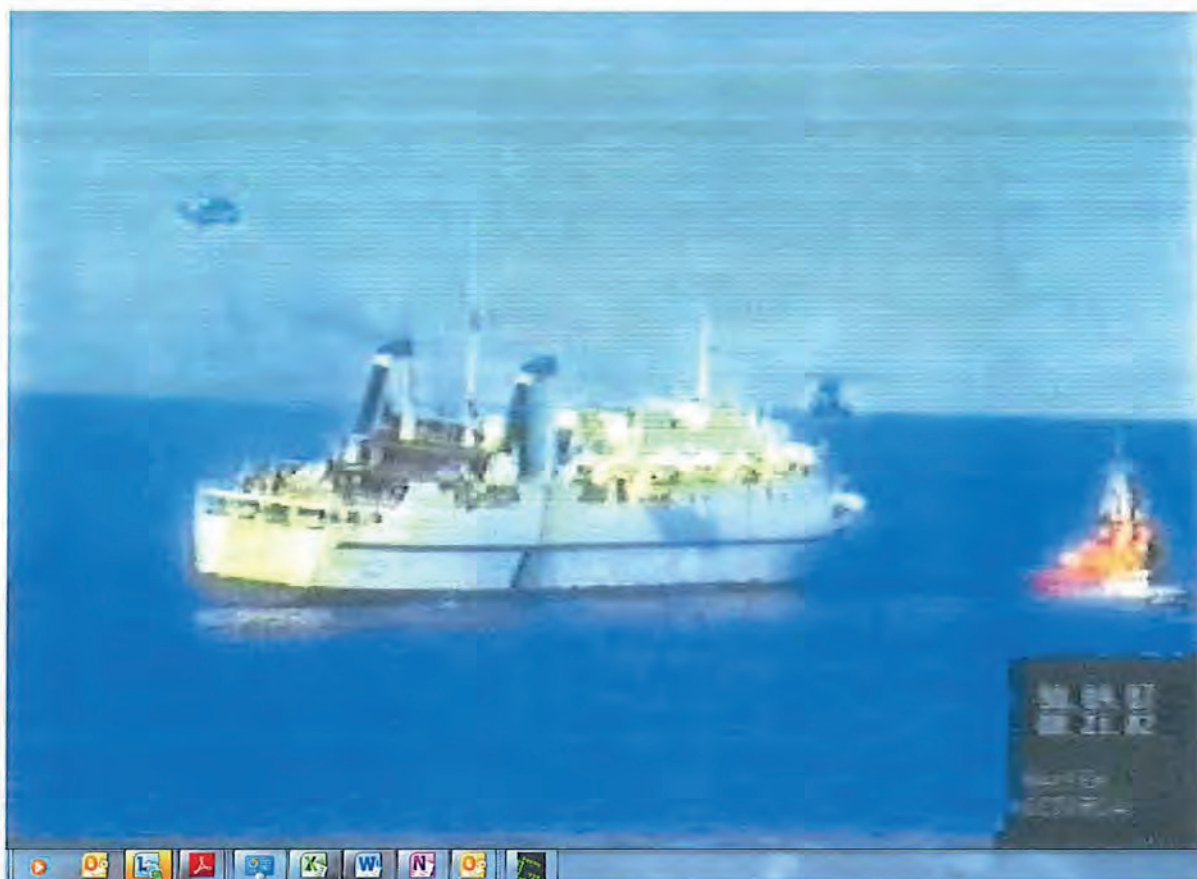
Det foreligger opplysninger om at akterrampen ble manøvrert til åpen stilling lørdag morgen 8 april i tidsrommet kl.08:30 – 11:30 i forbindelse med organiseringen av slokningsarbeidet før skipet kom inn til Lysekil (Referanse 11). Bildet (tatt kl.08.21 lørdag morgen) nedenfor viser skipet under slep til Lysekil. Her ser man tydelig at akterrampen er lukket.

Fig 13.4 Skipet under slep til Lysekil lørdag 7 april ca. 08:21. Det ses klart at akterrampen er opp på dette tidspunktet Bilde fra referanse 29.

Akterrampen kan senkes på to måter, ved bruk av hydraulikkaggregatet eller ved bruk av en manuell nød-pumpe som innebærer at man manuelt pumper olje tilbake til tanken med det som følge at porten senkes. Begge metodene forutsetter at rørsystemet er intakt. Dette må bety at rørbruddet i taket i korridor på Y bor-dekk har oppstått etter dette tidsrommet, lørdag formiddag 7 april.

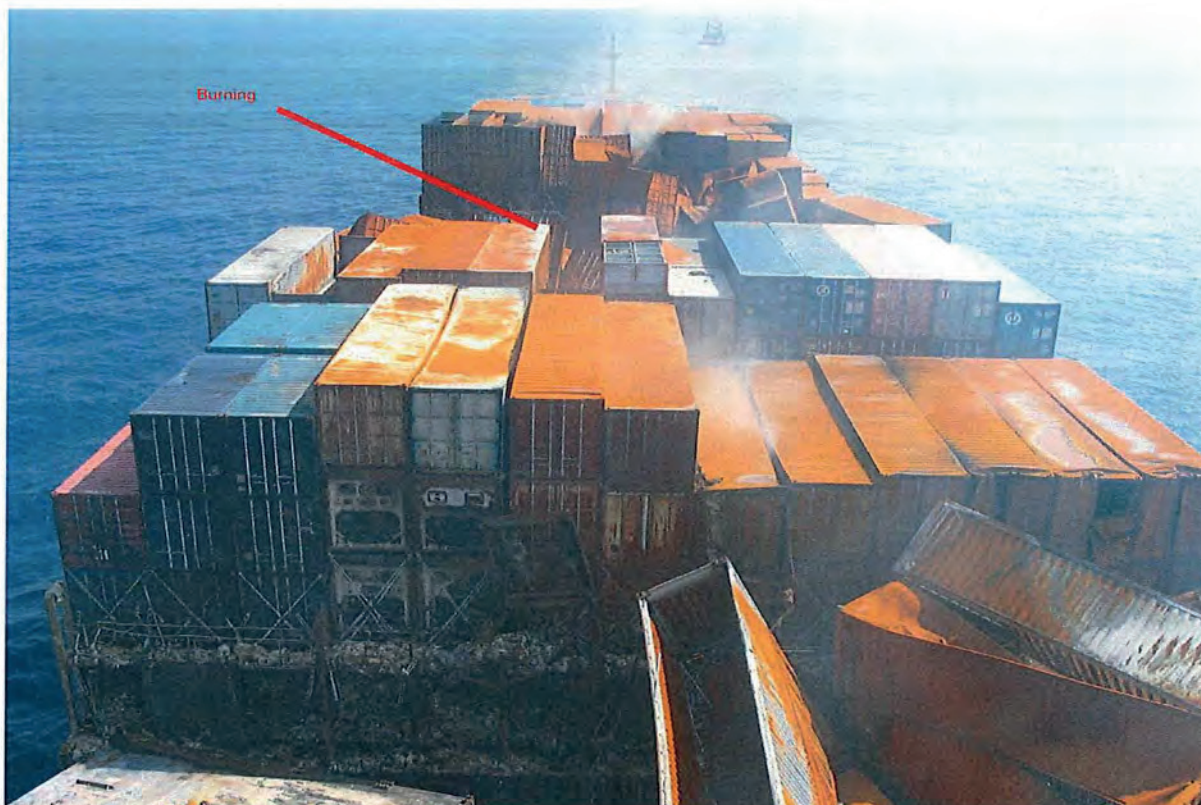
Fig 14.1 Fra brannen ombord i containerskipet Hanjin. Foto: Kristen Opstad: SINTEF

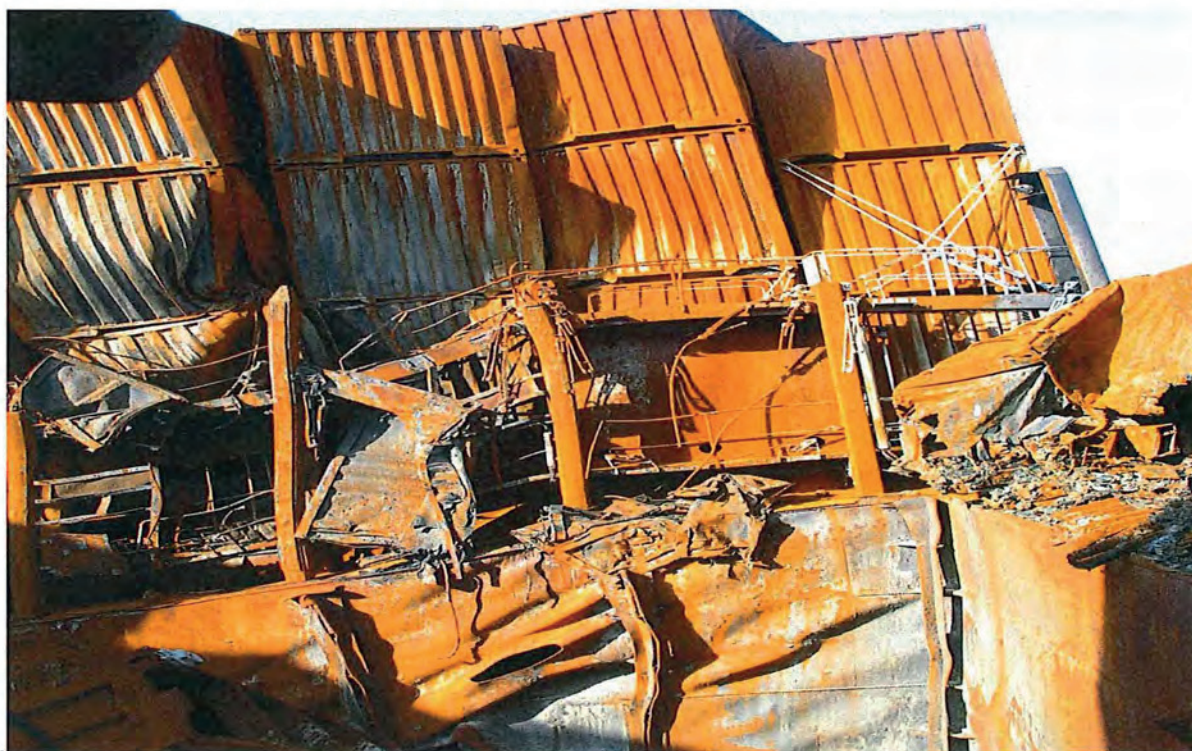
Fig 14.2 Fra brannen ombord i containerskipet Hanjin. Massive deformasjoner av stålkonstruksjoner (bilde 1 av 2). Foto: Kristen Opstad, SINTEF NBL.

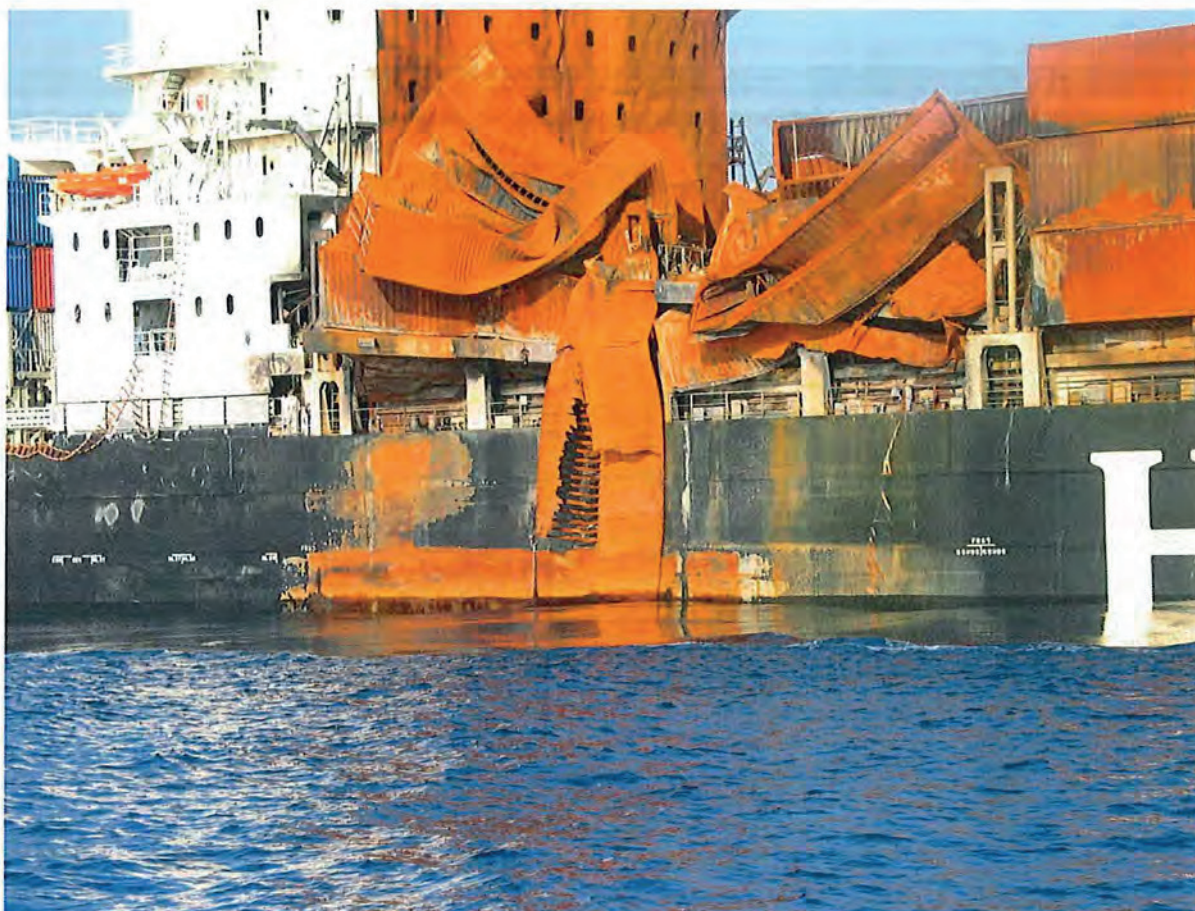
Fig 14.3 Fra brannen ombord i containerskipet Hanjin. Massive deformasjoner av stålkonstruksjoner (bilde 2 av 2). Foto: Kristen Opstad, SINTEF NBL.

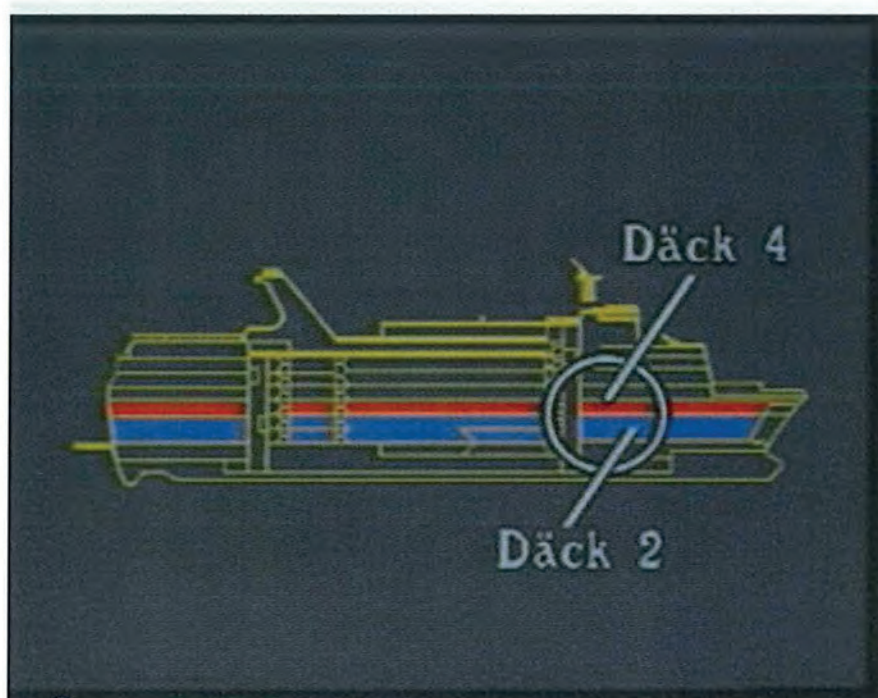
Fig 14.4 Brannen på «Sally Albatross» startet som følge av sveisearbeider på dekket mellom nivå 2 og 4. Bilde fra ref. 24

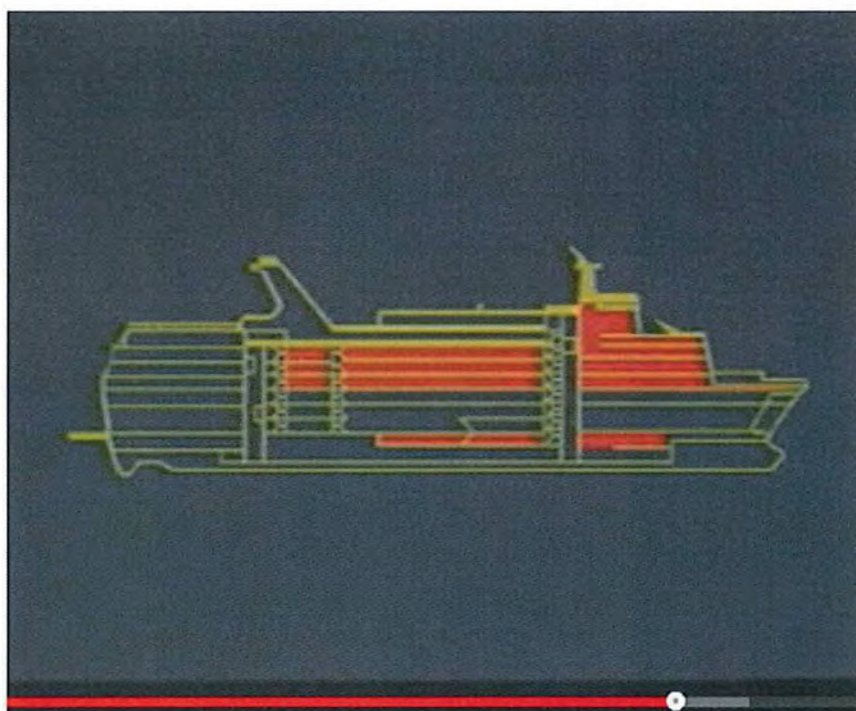
Fig 14.5 «Sally Albatross» Brannens utbredelsesområde tre dager etter brannstart (bilde 1 av 2) Bilde fra ref.24

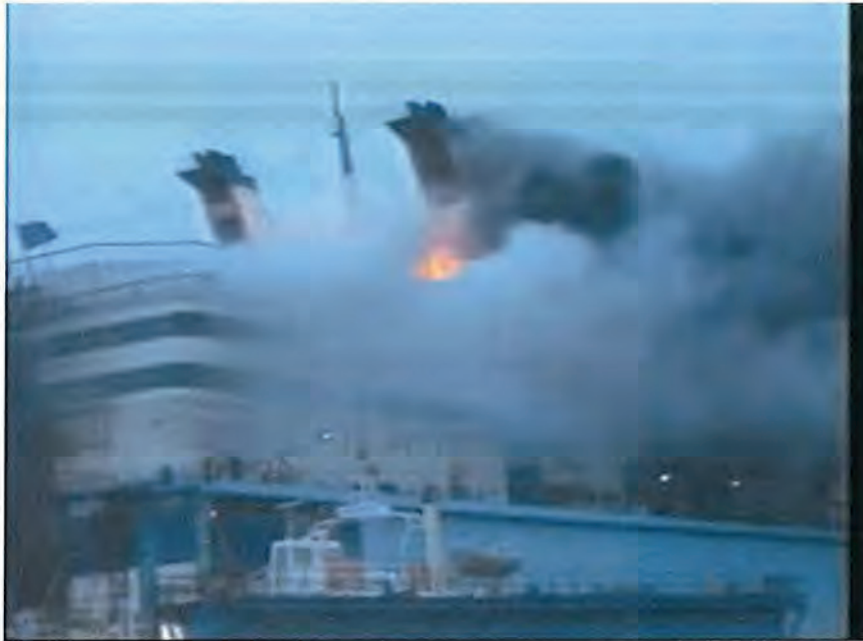
Fig 14.6 «Sally Albatross» Brannens utbredelsesområde tre dager etter brannstart (bilde 2 av 2) referanse 24 Likheten med brannen om bord på Scandinavian Star er påfallende med brannspredning langs trappeløp D_s til Main dekk og Sunset dekk hvor brannen slår ut bakover når uforbrent branngass forbrenner i friluft.

Vår vurdering er at disse to brannene begge viser at varmespredning i stål er et forhold som kan forårsake brannspredning i komplekse stålkonstruksjoner (skipets overbygning) fra et startbrannområde, selv uten fysiske åpninger mellom områdene. Oppvarming av stål på denne måten kan videre medføre avgassing fra løs og fast innredning og senere spontan antenning eller antennelse med pilotflamme, glo eller lignende. Hele eller deler av energiomsetningen i disse brannene vil så «adderes» til en «varmebølge» som spres i konstruksjonen.

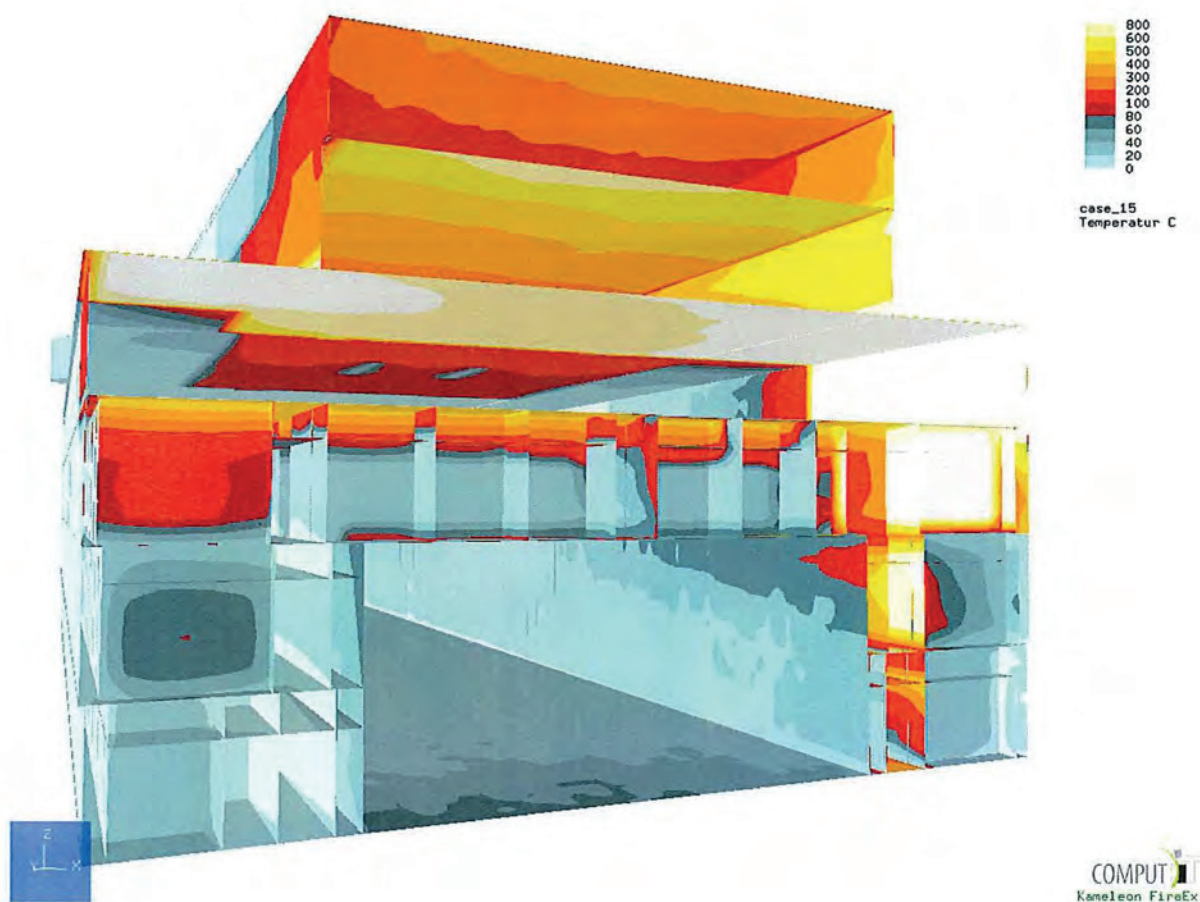
Figur 1: Vertikalsnitt gjennom lugar 319. Antennelsestemperatur 360°C og varmeavgivelseshastighet 100 kW/m^2 . Sett forover. 45 min etter brannstart. Branndørenes posisjon iht beskrivelsen i kap 9. Det som fremstår som grålig farge og hvitt angir temperatur over 800°C .

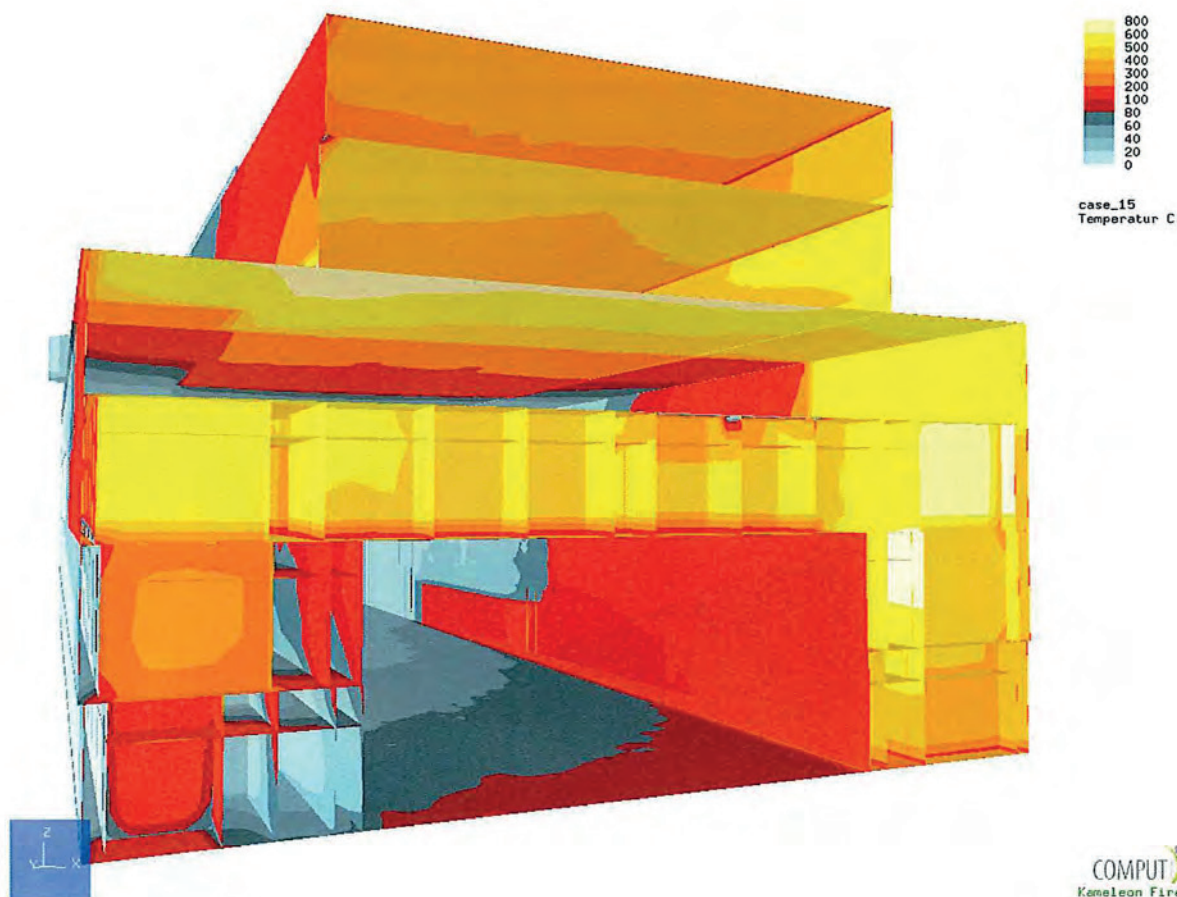
Figur 3: Vertikalsnitt gjennom lugar 319. Antennelsestemperatur 360°C og varmeavgivelseshastighet 100 kW/m^2 . Sett forover. 355 min etter brannstart. Brann dørenes posisjon iht beskrivelsen i kap 9. Det som fremstår som grålig farge og hvitt angir temperatur over 800°C .

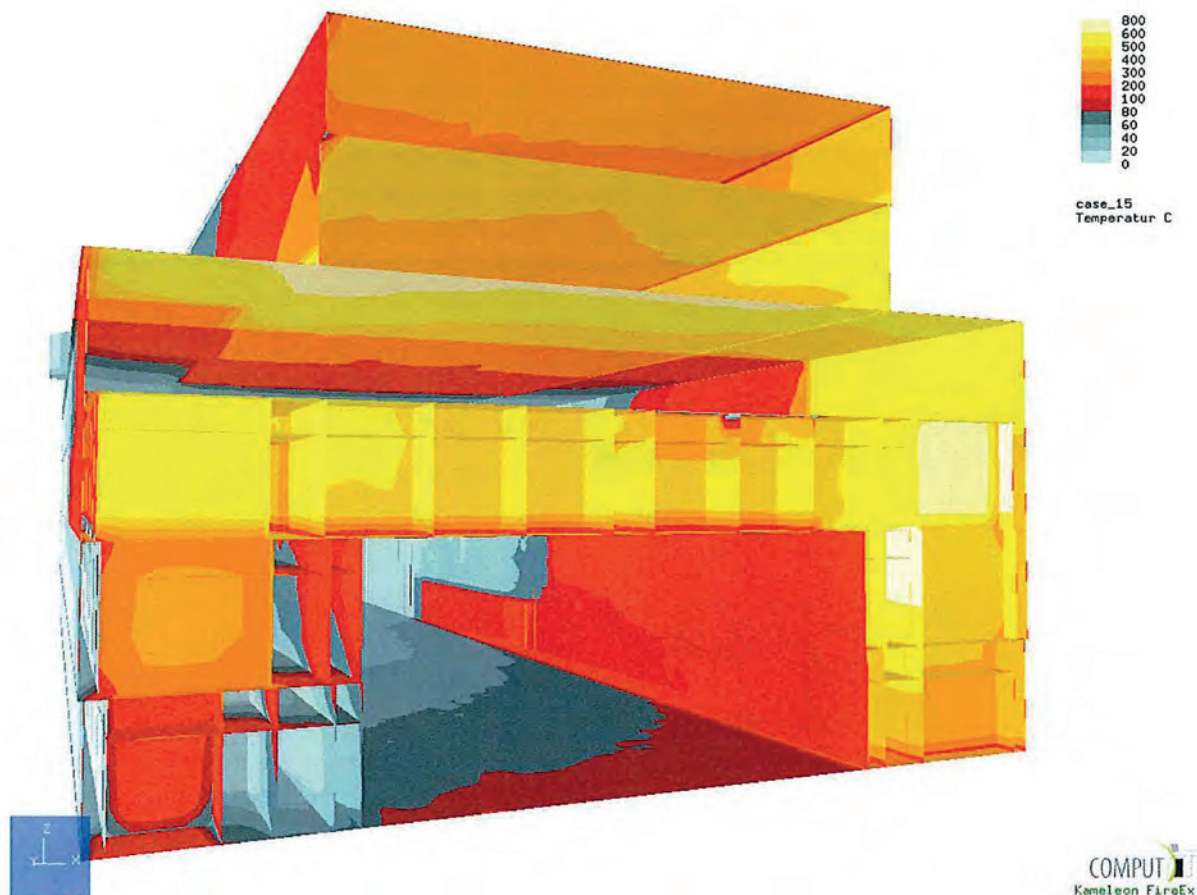
Figur 4: Vertikalsnitt gjennom lugar 319 Antennelsestemperatur 360°C og varmeavgivelseshastighet 100 kW/m^2 . Sett forover. 591 min etter brannstart. Brann dørenes posisjon iht beskrivelsen i kap 9. Det som fremstår som grålig farge og hvitt angir temperatur over 800°C .

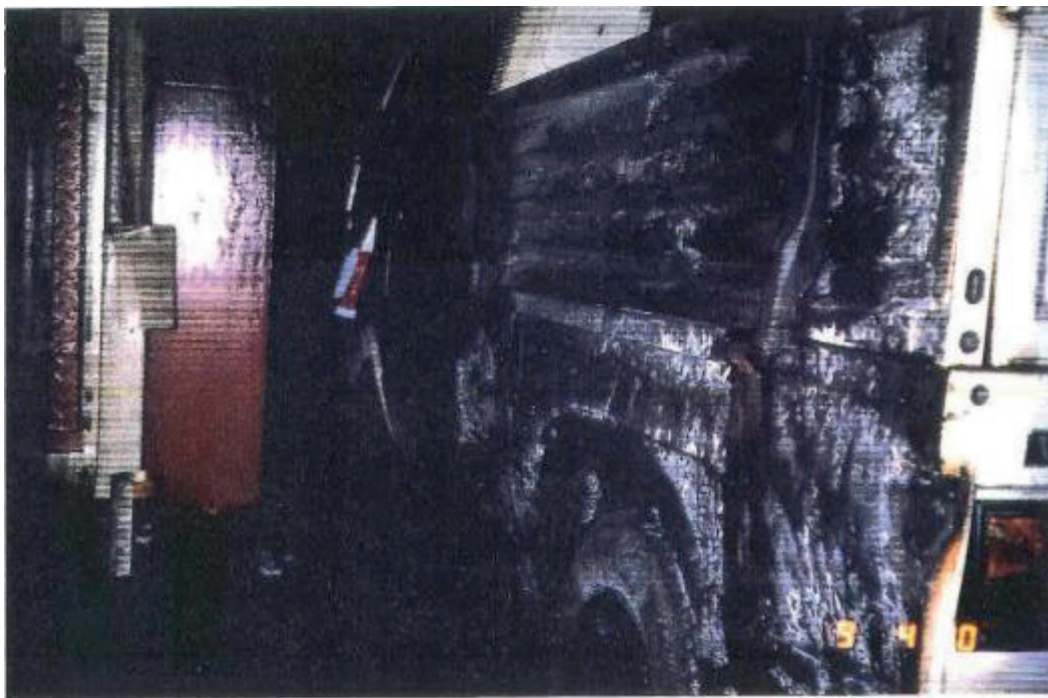
Fig 5.2 Brannekspontert varebil på C-dekk utenfor skyveport nr. 9

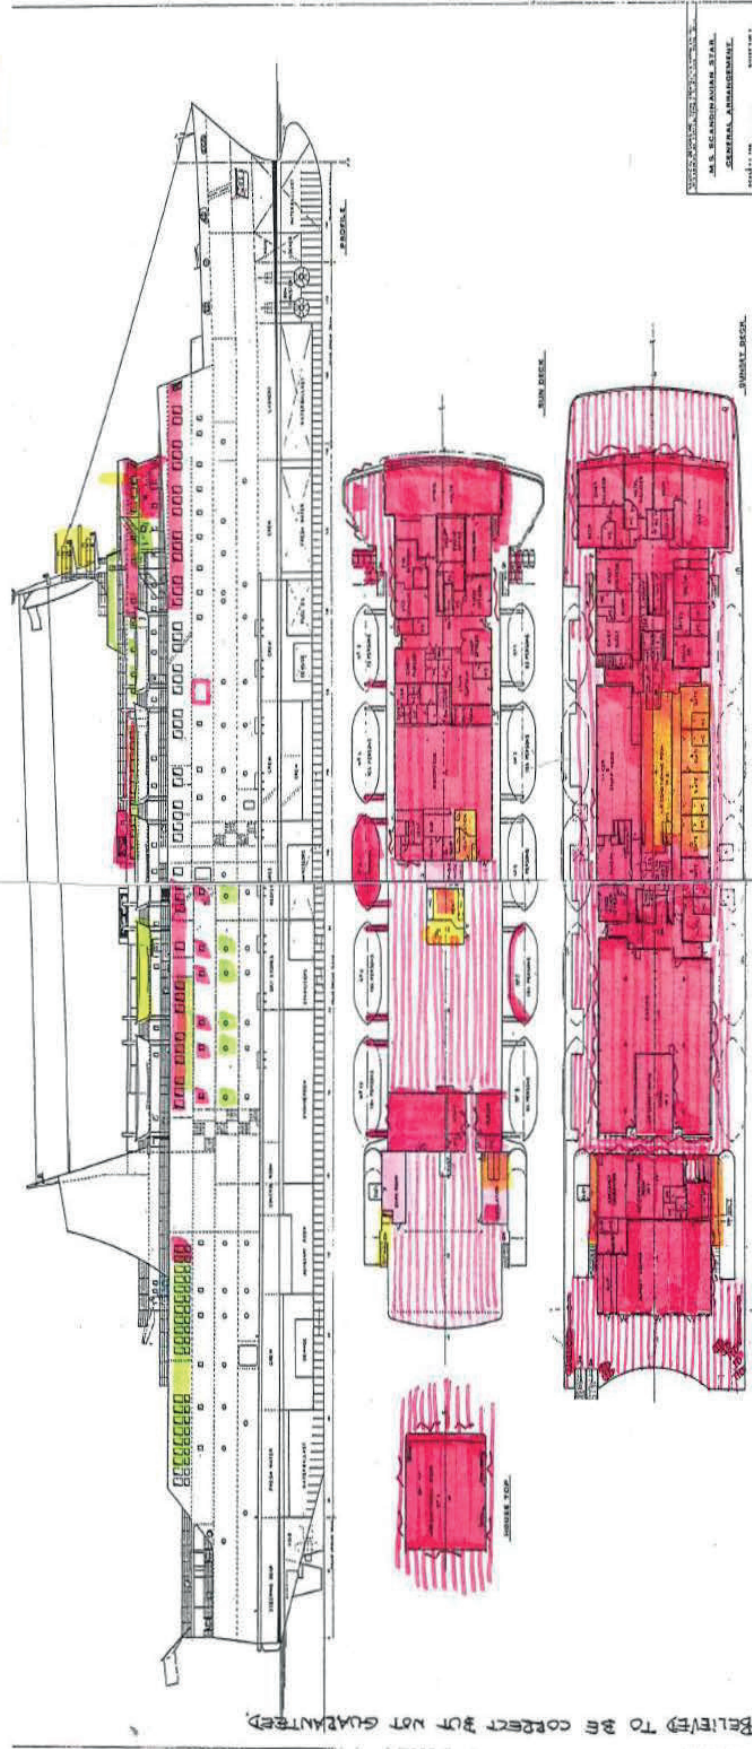
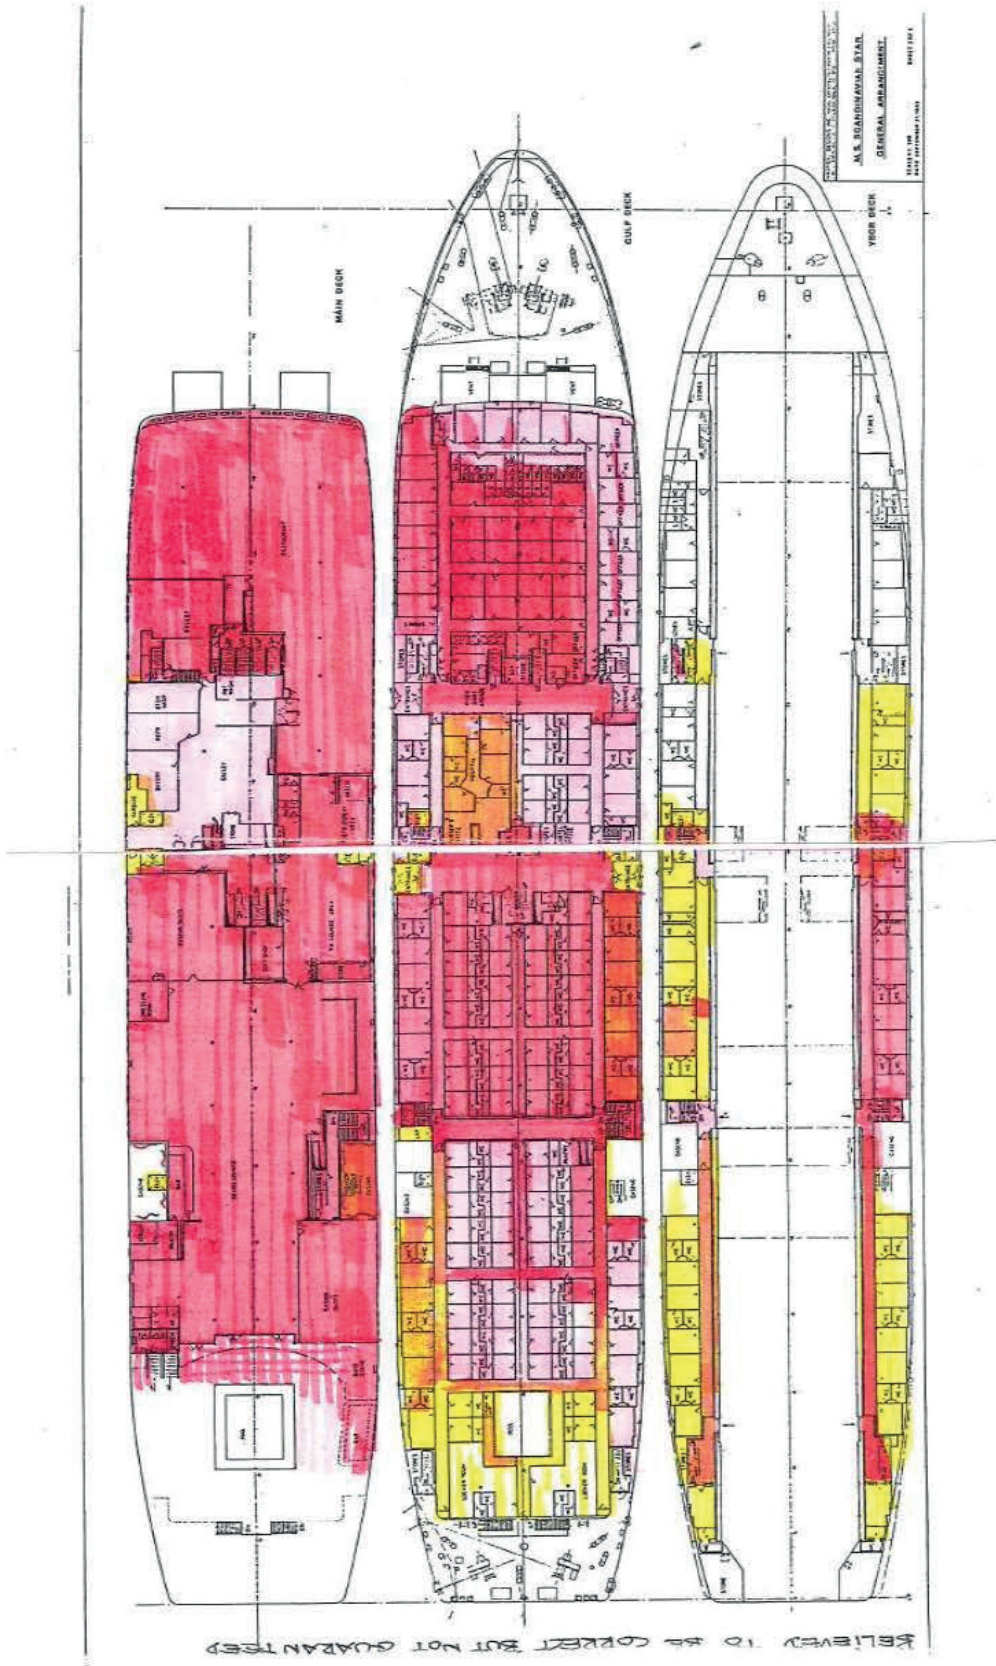
HEAVY SMOKE DAMAGE

LIGHT SMOKE DAMAGE

Fig 6.1 Skadeomfang som gjengitt i NOU 1991: 1 B Vedlegg 23

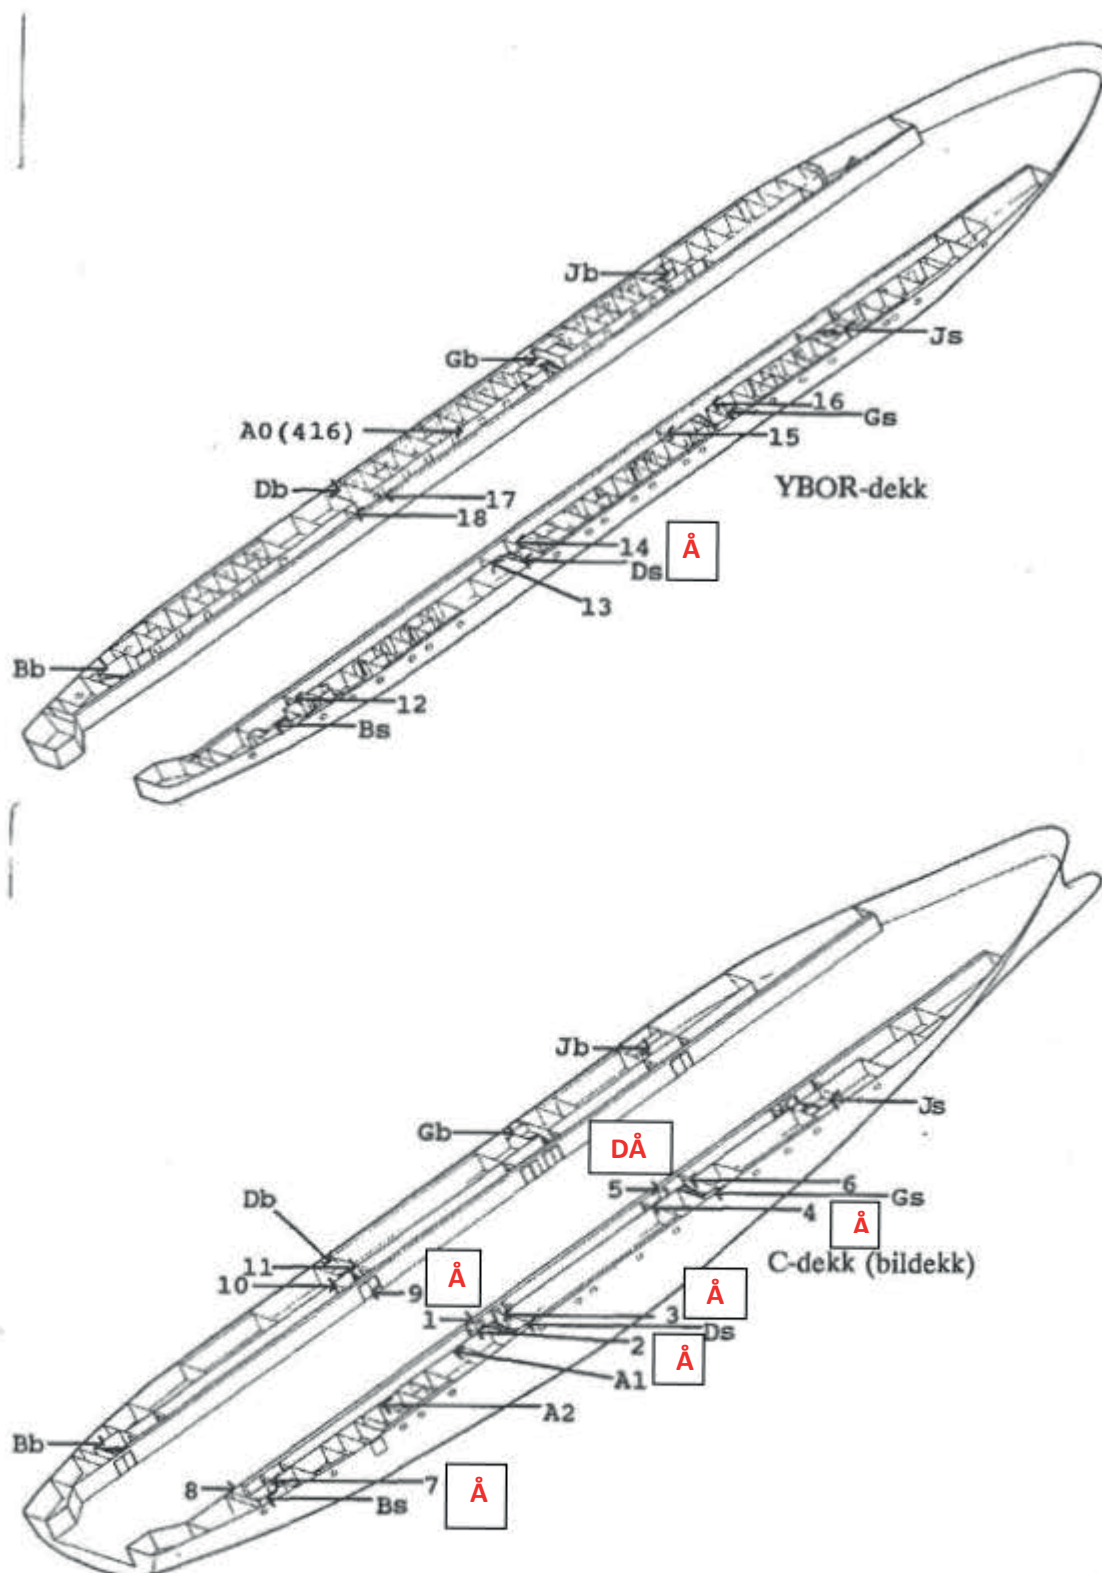
I henhold til rapport fra Olav Høyland ved SINTEF (referanse 5) er dørene sannsynligvis A-30 dører etter IMO Re. 517. Dørene i korridorene er ikke utstyrt med tetningspakning i fals. Det betyr at dørene slipper i gjennom kald og varm røyk. Dørene er utstyrt med 2-3 mm tykk gummiplate for å hindre slamring. Dette resulterer i en åpning mellom dørblad og karm som gjør dørene utette for røyk og varme gasser. Etter en time med brannpåkjenning vil lukkede dører i korridorene kunne slippe i gjennom flammer. Dette betyr at brannen i utgangspunktet kan spre seg via lukkede dører i korridorene.

Figur 9.1. Skisser av C-dekk og Y-bor dekk som viser branndørenes posisjon etter brannmannskapers adkomst ca. 05.30, gjengitt fra Granskningsutvalgets rapport (referanse 1).

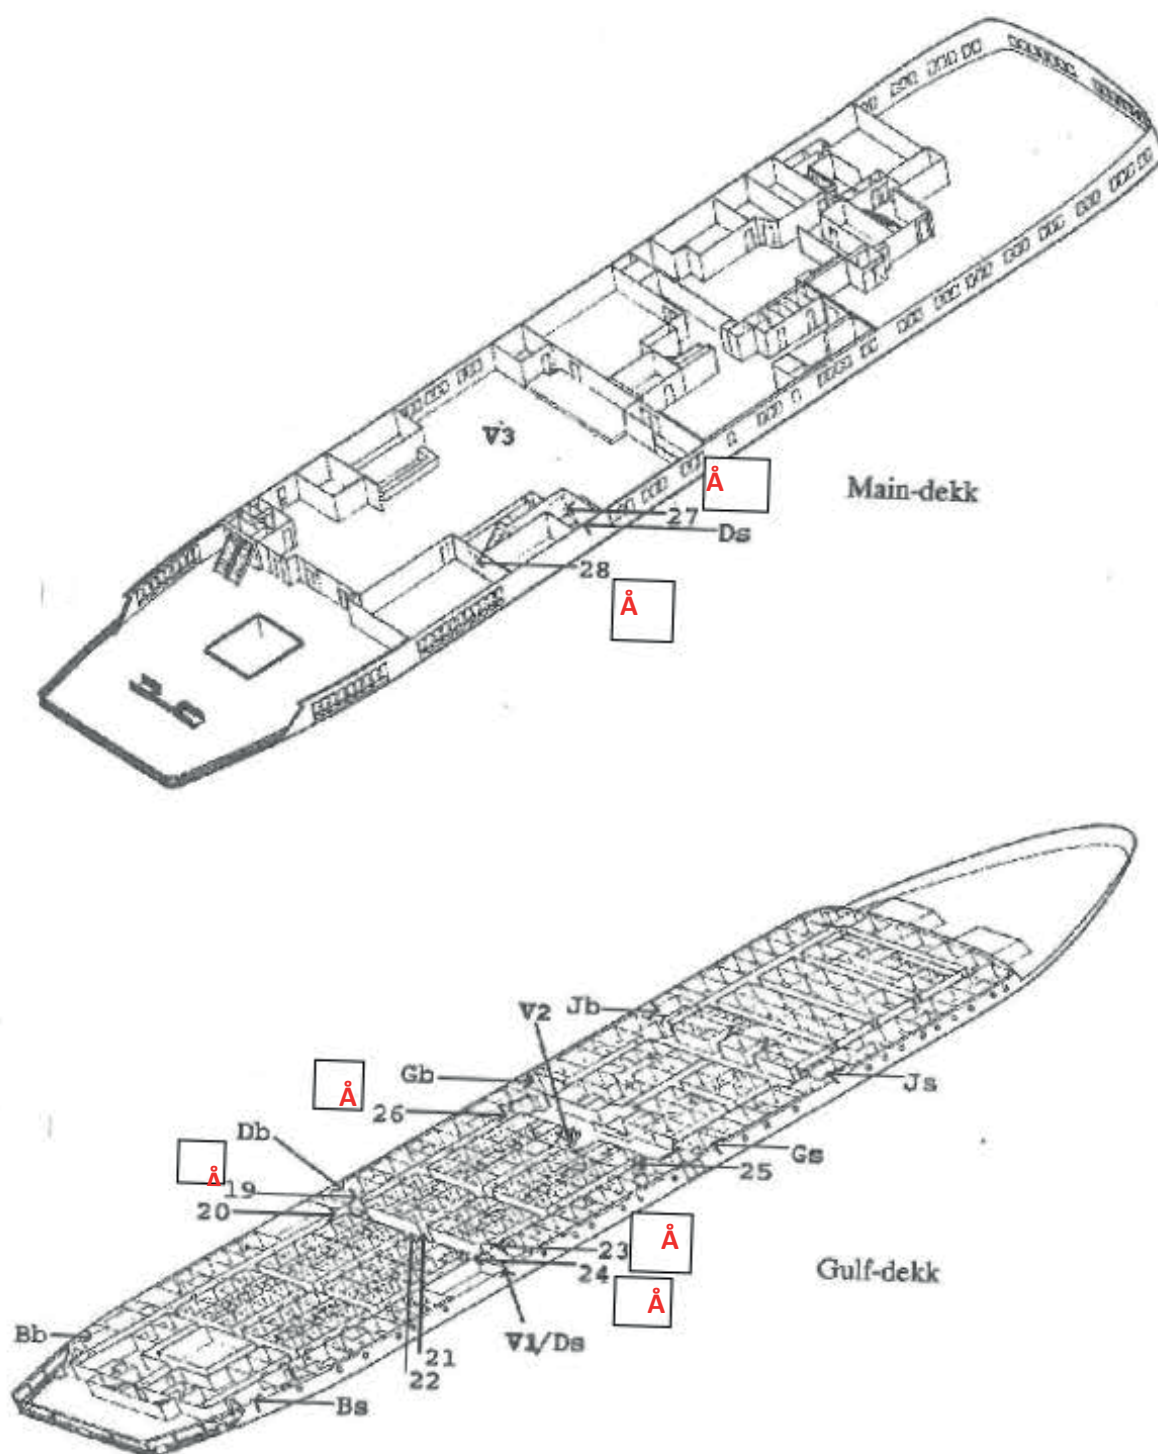
Figur 9.2. Skisser av Gulf-dekk og Main-dekk som viser branndørenes posisjon etter brannmannskapenes adkomst ca. 05.30, hentet fra rapporten til Granskningsutvalget (referanse 1).

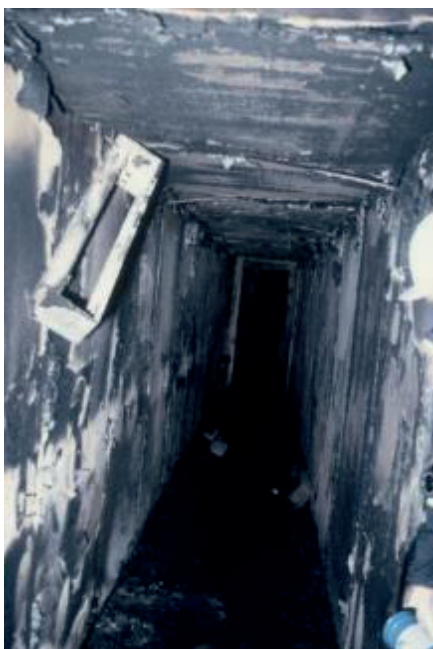
Figur 9.3. C-dekk, styrbord, korridor B_s-D_s.
Tatt mot D_s. Utbrent overflate fra arnested.

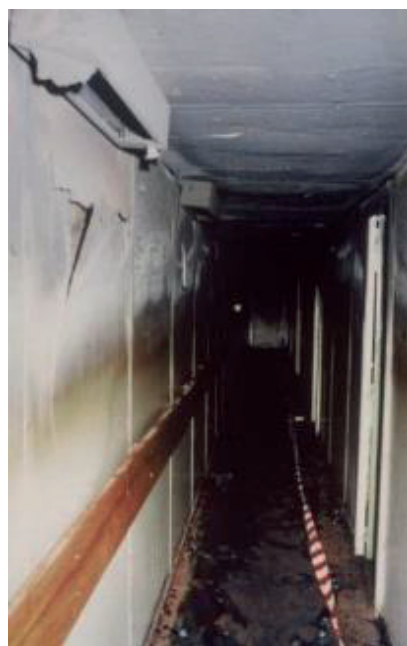
Figur 9.4. C-dekk, styrbord,
Korridor D_s-G_s. Tatt mot forover
G_s. Sviskader og sotavsetning i
øvre sjikt.

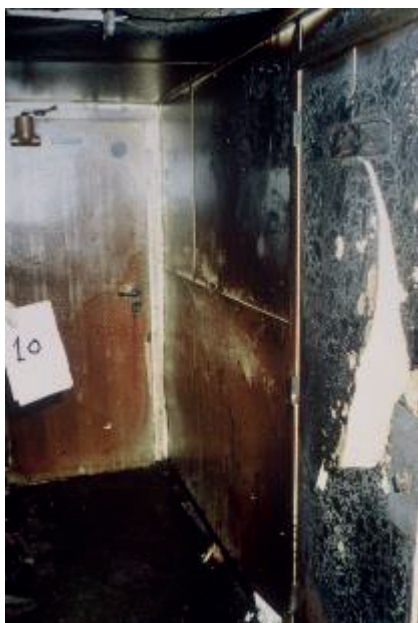
Figur 9.5. C-dekk, babord,
trappeløp D_b. Brannjør 10 har
vært lukket. Kun lettere røyk-
skader i korridoren bak (D_b-B_b).

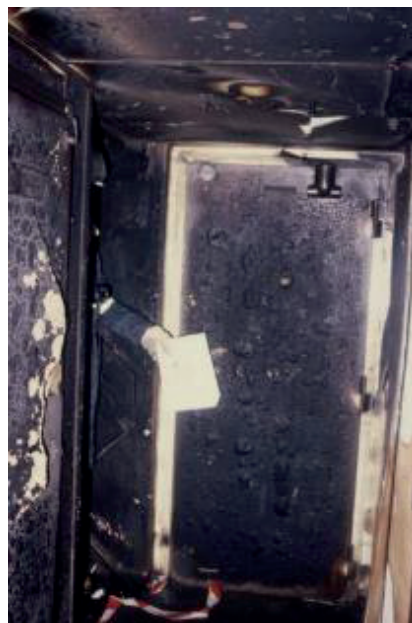
Figur 9.6. C-dekk, babord, trappe-
løp D_b. Brannjør 11 har vært
lukket. Kun lettere røyk-skader i
korridoren bak (D_b-G_b).

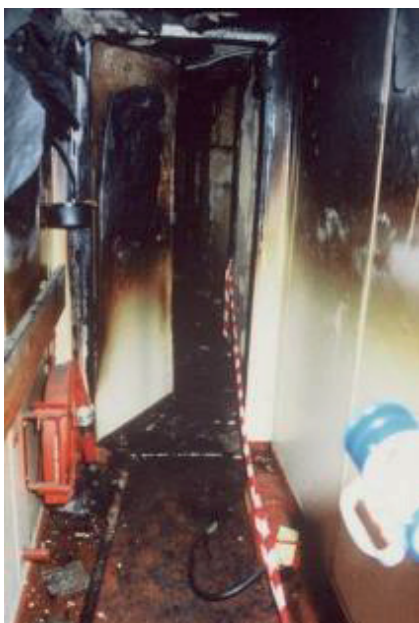
Figur 9.7. Y-bor dekk, styrbord, korridor B_s-D_s. Tatt mot trappeløp D_s. Sviskader nærmest døren. For øvrig røykskader.

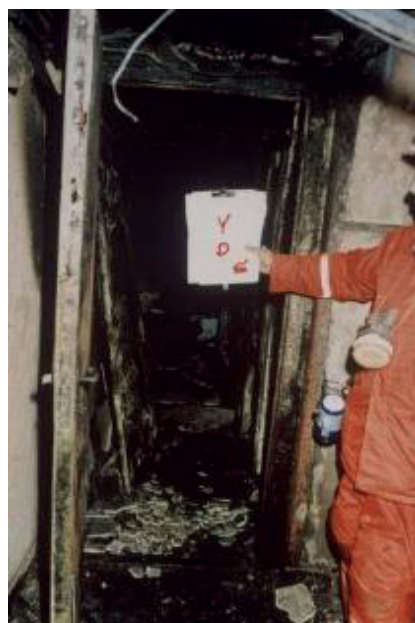
Figur 9.8. Y-bor dekk, styrbord, trappeløp D_s. Bildet tatt inn mot korridor D_s-G_s. Utbrent i trapp.

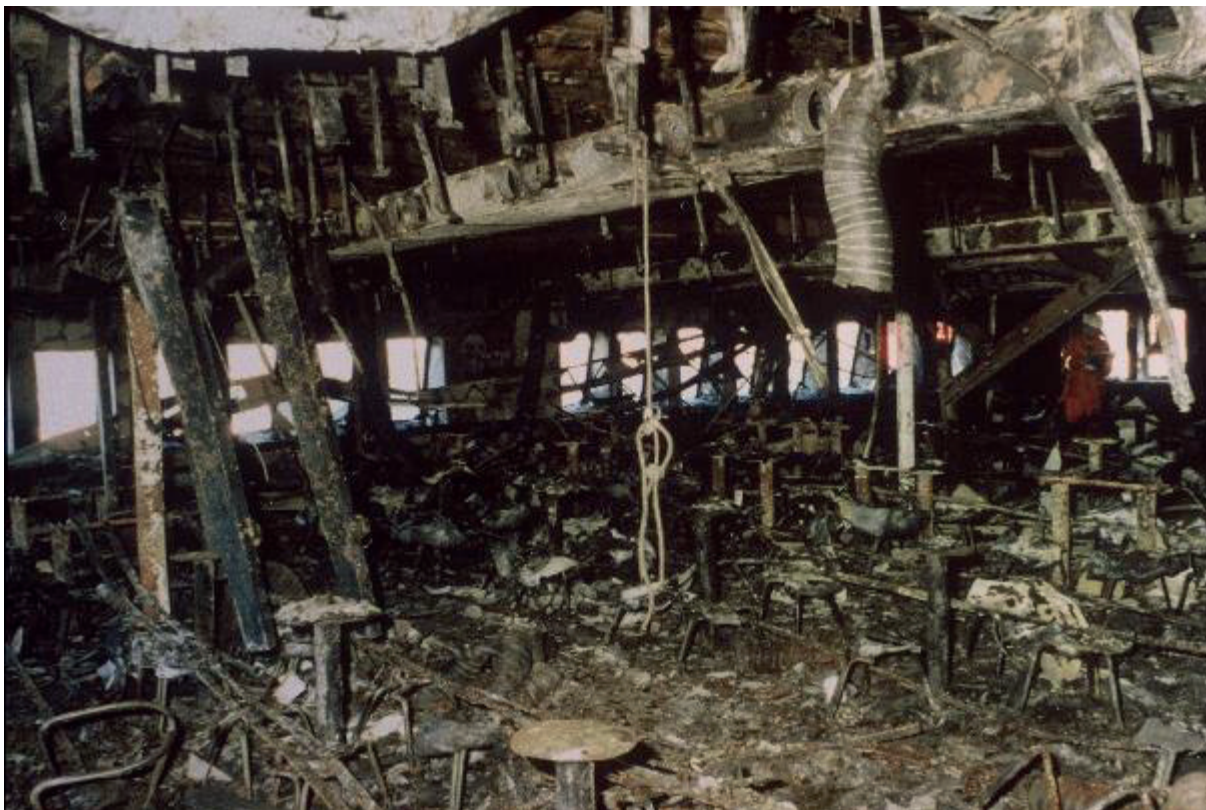
Figur 10.4 Fra Grand Lounge. Bildet viser at en vesentlig mengde av brennbart materiale er forbrent. De hengende stagene er oppheng for himlingen, som har skjult og beskyttet kanaler og rør (jfr. hengende «spiro-rør»). Foto: Dantest.

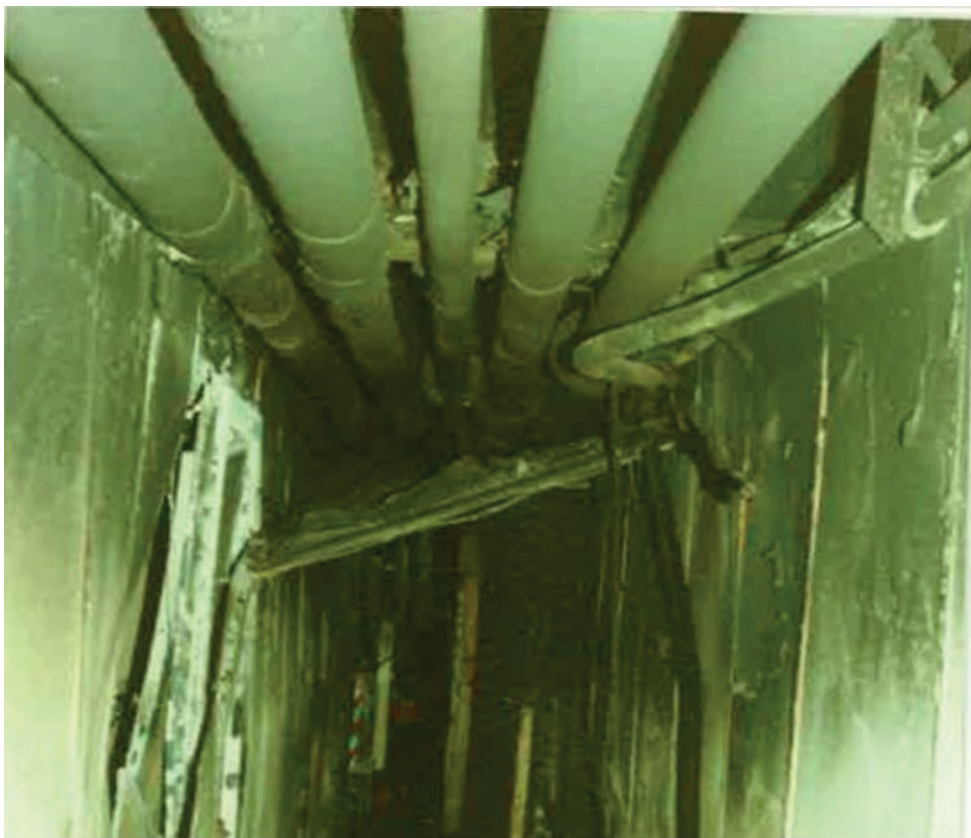
Under taket eller i himlingsrommet kan rørene være forlagt i forhold til konstruktive detaljer. Dvs. at for å unngå å oppta for mye av fri etasjehøyde tilpasses rørene i forhold til f.eks. stålprofiler som har bærende eller avstivende funksjon av skipets overbygning. Under normale forhold vil disse rørføringene være skjult av himlingsplater, som her er falt ned som følge av den kraftige varmeeeksponeringen.

Fig 13.2 Rørføringer under tak/i himlingsrom Y-bor-dekk korridor $D_s - G_s$.

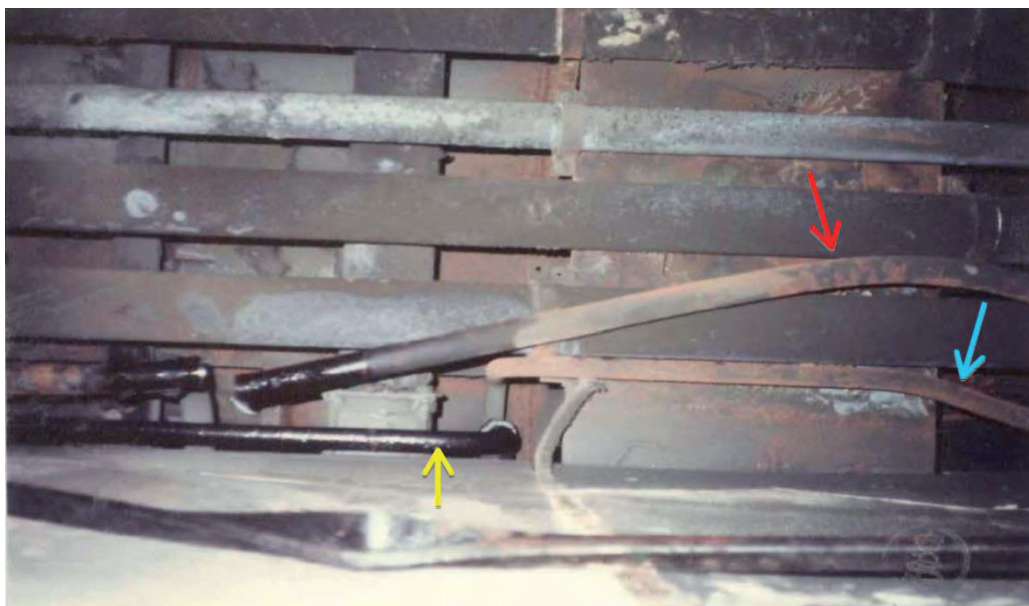
Fig 13.3 Samme området som vist på fig 13.1 og 13.2, men sett nedenfra. Forlegning av rør på denne måten karakteriseres også ved «svake» bøyer for å unngå for store reaksjonskrefter i røret ved plutselige trykkvariasjoner. Dette bildet er tatt av Dantest tidligst 25.05.1990; altså lenge etter at brannen var slukket. Forlegning av hydraulikkørret på denne måten er i rapport fra Servi Group (referanse 31) vurdert som en ikke sannsynlig årsak. Det bemerkes at konstruksjonstegninger ikke har vært tilgjengelig som grunnlag for vurdering og konklusjon på dette punktet.

- 4) Oljeavsetninger som vist på bilde fig 13.3 er uforenlig med de overflatetemperaturen som er beregnet; se kapittel 12. De lavest beregnede overflatetemperaturene i korridor D_s-G_s på Y bor-dekk, styrbord side, ligger på mellom 400 og 500 °C, se fig 13.6 Til sammenligning ligger flammepunktet for vanlige hydraulikkoljetyper i størrelsesområdet 150-250 grad C. Med de beregnede overflatetemperaturen vil oljen ha fordampet og «røret/rørstussen» fremstått med overflate som er lik resterende del av røret på dette bildet. Følgelig må denne utglidningen ha skjedd på et senere tidspunkt når ståltemperaturen er på vei tilbake mot omgivelsestemperaturen.

Ut ifra dette og det faktum at rørstussene, som fremstår på figur 13.1 og 13.3, er dekket av oljefilm, mener vi at dette samlet tyder på at oljelekkasjen fra hydraulikkrøret på Y-bor – dekk oppstod i forbindelse med Røda Bolagets innsats 9 - 11 april. Følgelig er oljen fra hydraulikklekkasjen, som oppstod i forbindelse med dette, å anse som konsekvens av en tilfeldig hendelse i restverdisikringsarbeidet, og kan ikke henføres til brannutviklingen i skipet i perioden 7- 8 april.

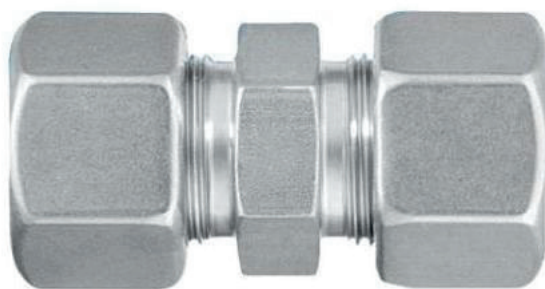
Fig 13.4. For å skjøte sammen et hydraulikkrør trengs flere deler. Selv om bildet viser en nyere type kupling fremgår det klart at kuplingen vist på fig 13.1 og 13.3 (kuplingen benevnt som «skjæringsfittings» i Dantest redegjørelse 25.06.1990), ikke er komplett. Det stemmer med Røda bolagets rapport (referanse 25), som angir at deler ble hentet på Y-bor dekk for å for å koble om rør i kontrollrom på C-dekk, akter styrbord. Sentralt i en slik hydraulikk-kobling er skjærringen. Iht. Dantest har de undersøkt denne og funnet tydelige merker på ringens underside. Iht. Servi Group (referanse 31) kan dette forklares med at lengdeutvidelsen som følge av oppvarmingen har «trukket» ringen av, eventuelt også at den har vært feil montert og slik sett har sittet løst.
