Dokument 18 (2016-2017)
Rapport til Stortinget fra Stortingets
granskingskomisjon for brannen
på Scandinavian Star

Avgitt til Stortingets presidentskap 1. juni 2017

Utredning av brann og brannforløp – Norconsult, 22.05.2017	865

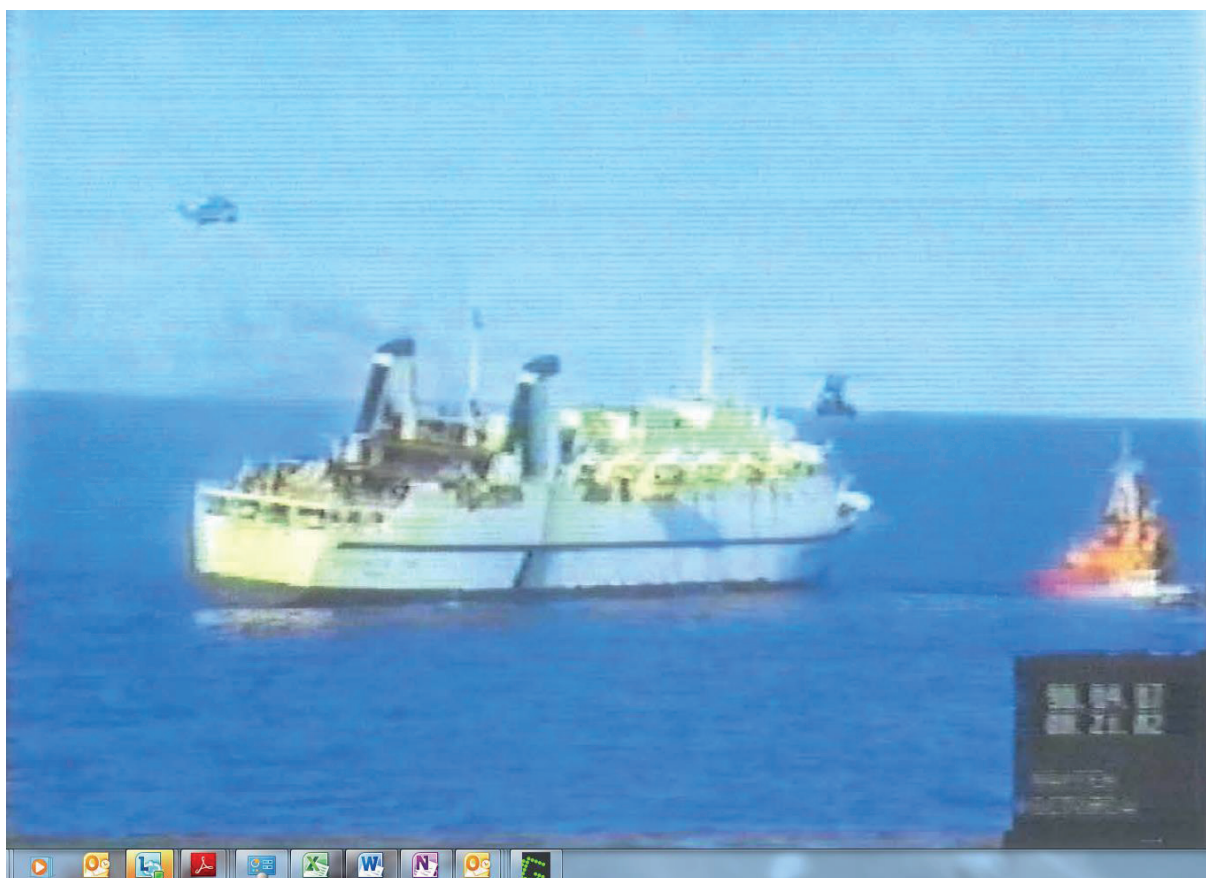
- 5) Det foreligger opplysninger om at akter-rampen ble manøvrert til åpen stilling lørdag morgen 7. april i tidsrommet kl.08:30 – 11:30 i forbindelse med organiseringen av slokningsarbeidet før skipet kom inn til Lysekil (Referanse 11). Bildet nedenfor, tatt kl.08:21 lørdag morgen, viser skipet under slep til Lysekil. Her ser man tydelig at akter-rampen er lukket. Det må bety at

hydraulikksystemet inkludert rørføringer i taket på Y-bor dekk har vært intakt på dette tidspunktet.

Fig 13.5 Skipet under slep til Lysekil lørdag 7. april ca. 08:21. Det sees klart at akter-rampen er i lukket stilling på dette tidspunktet. Bilde fra de svenske sjøfartsinspektørene (referanse 29).

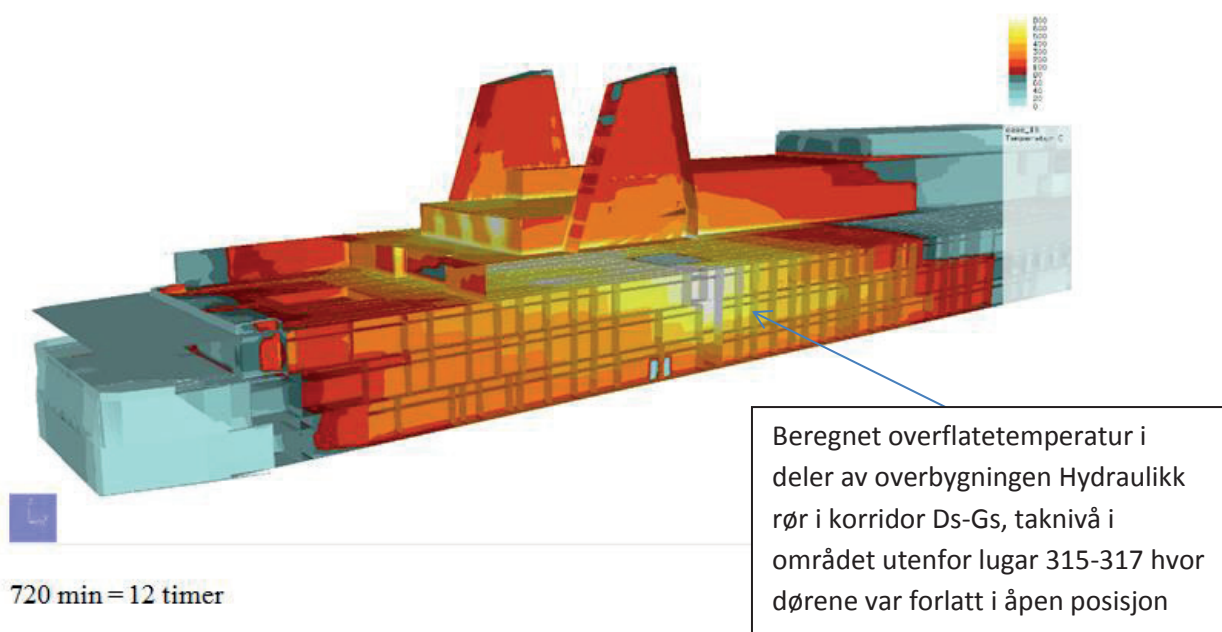
I tidsrommet 7-8 april, mens båten lå til kai i Lysekil, brant det om bord i båten. I dette tidsrommet må rørføringer for hydraulikkolje så vel som omkringliggende stålkonstruksjoner hatt en svært høy temperatur; se fig 13.6 med beregningsresultater av overflatetemperatur vist i snitt gjennom korridor Ds-Gs. 12 timer etter brannstart dvs. ca. 14.00 7 april.

Fig 13.6 Beregnet overflatetemperatur, se kapittel 12, i det aktuelle området korridor Ds-Gs Y bor dekk, 12 timer etter brannstart; typisk 5-600 °C. I følge rapport fra Servi Group (referanse 31) utvider et rør med lengde 20 m seg typisk 3 cm allerede ved en temperaturforskjell på 120 grader °C. Det er trolig i denne fasen av brannforløpet at hydraulikkåret bøyes ut pga. varmeeeksponeringen jfr. fig 13.3.

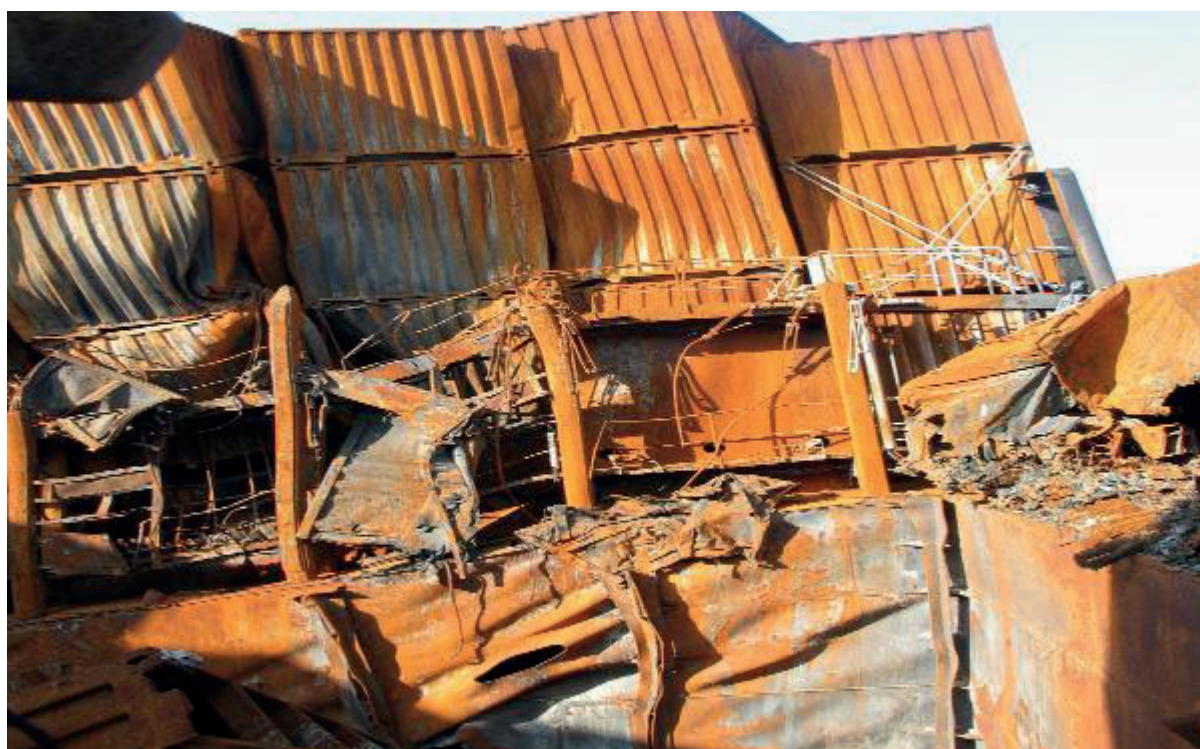
Fig 14.2 Fra brannen ombord i containerskipet Hanjin. Massive deformasjoner av stålkonstruksjoner (bilde 1 av 2). Foto: Kristen Opstad, SINTEF NBL.

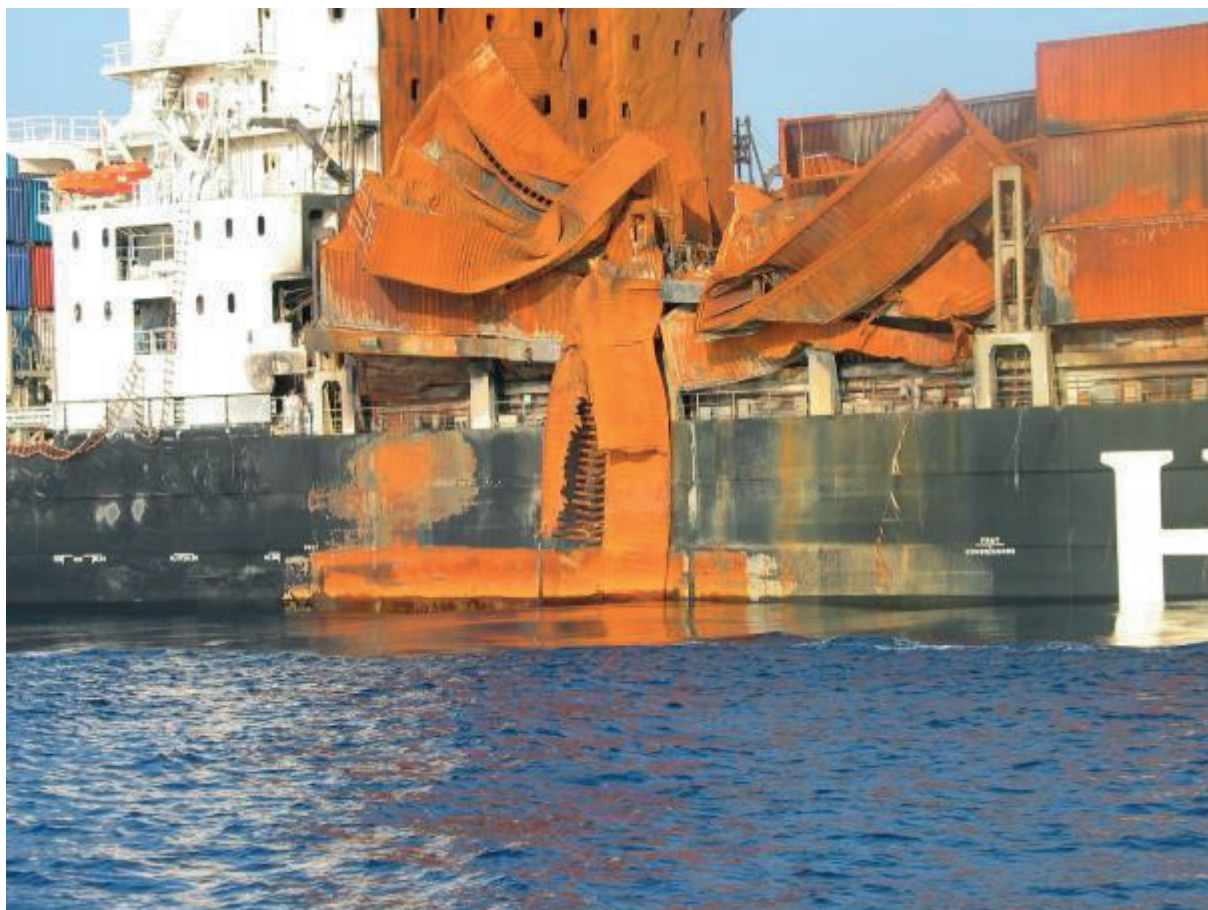
Fig 14.3 Fra brannen ombord i containerskipet Hanjin. Massive deformasjoner av stålkonstruksjoner (bilde 2 av 2). Foto: Kristen Opstad, SINTEF NBL.

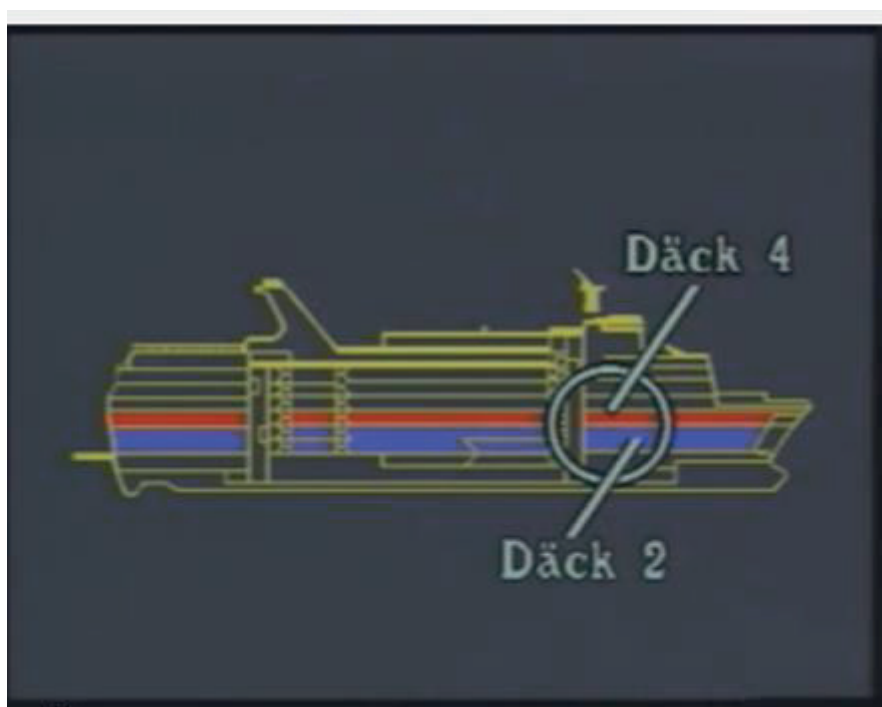
Fig 14.4 Brannen på «Sally Albatross» startet som følge av sveisearbeider på dekket mellom nivå 2 og 4. Bilde fra ref. 24

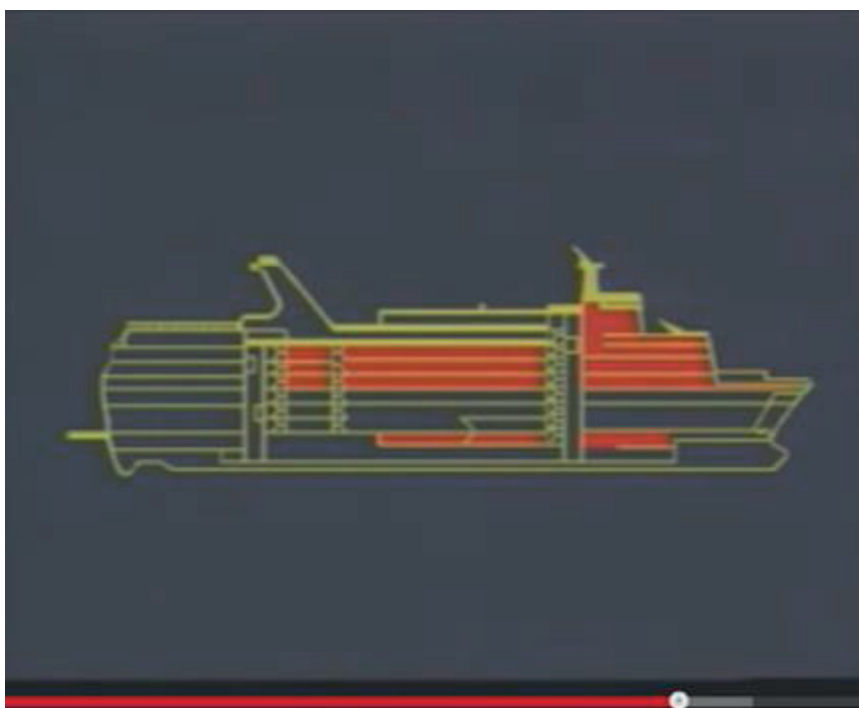
Fig 14.5 «Sally Albatross» Brannens utbredelsesområde tre dager etter brannstart (bilde 1 av 2) Bilde fra ref.24

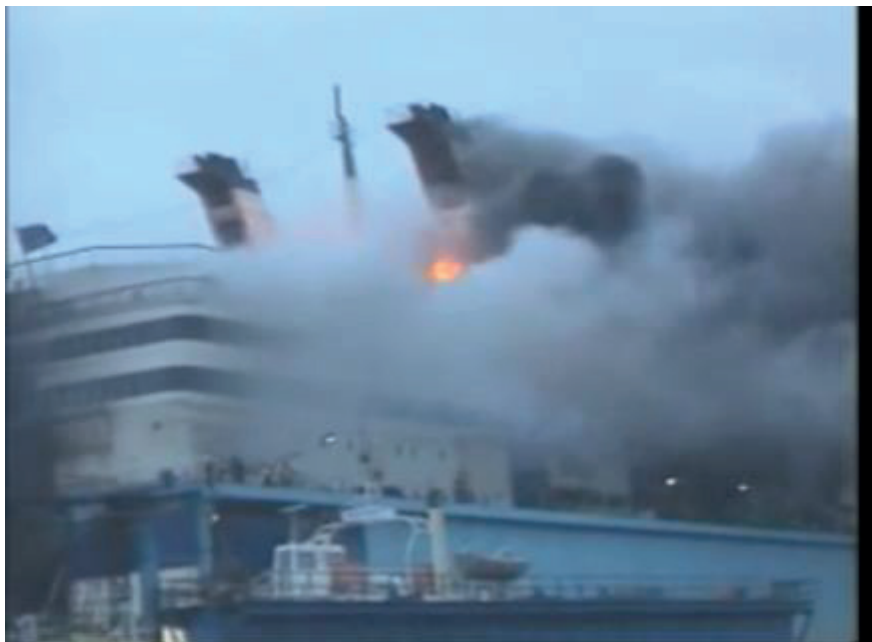
Fig 14.6 «Sally Albatross» Brannens utbredelsesområde tre dager etter brannstart (bilde 2 av 2) referanse 24 Likheten med brannen om bord på Scandinavian Star er påfallende med brannspredning langs trappeløp D_s til Main dekk og Sunset dekk hvor brannen slår ut bakover når uforbrente branngasser forbrenner i friluft.

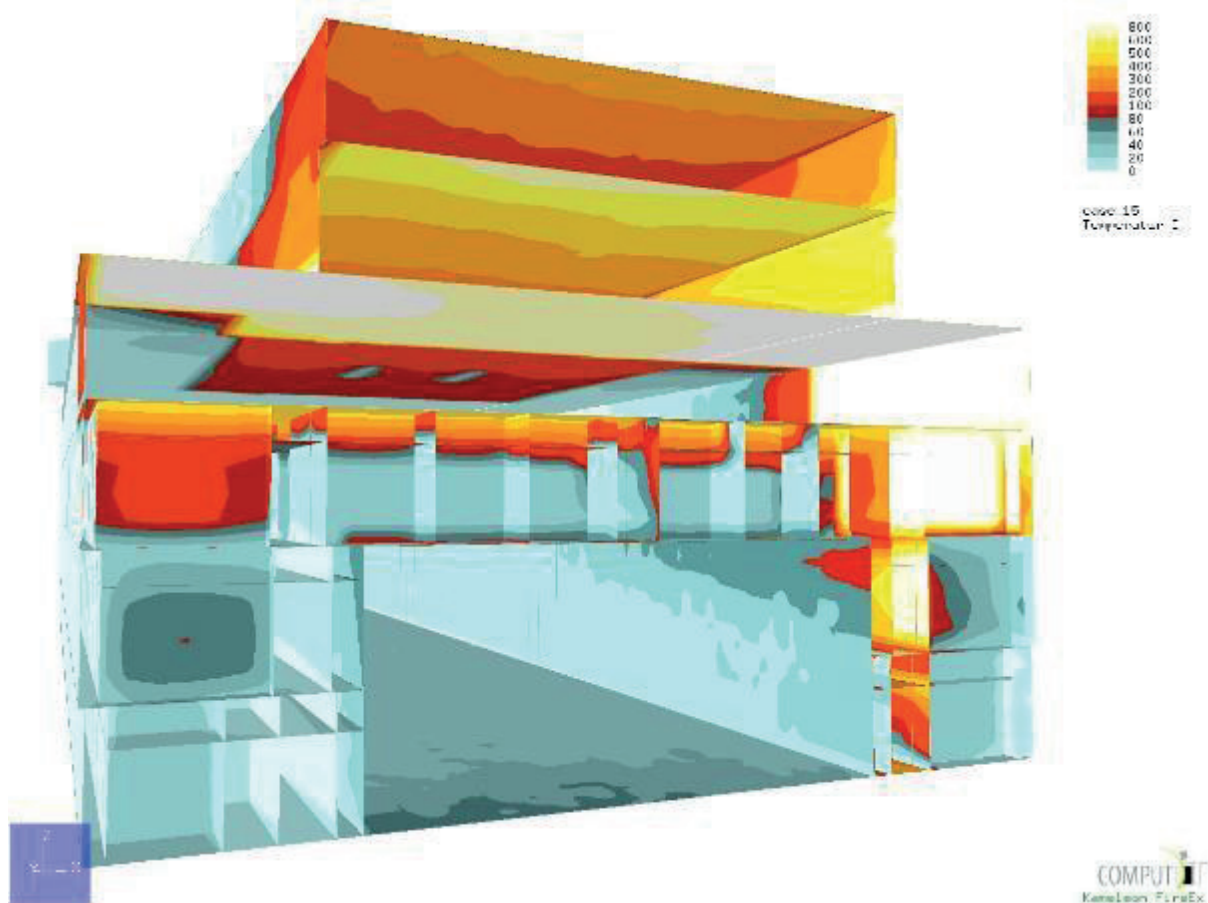
Figur 1: Vertikalsnitt gjennom lugar 319. Antennelsestemperatur 360°C og varmeavgivelseshastighet 100 kW/m^2 . Sett forover. 45 min etter brannstart. Brann dørenes posisjon iht. beskrivelsen i kapittel 9. Det som fremstår som grålig farge og hvitt angir temperatur over 800°C .

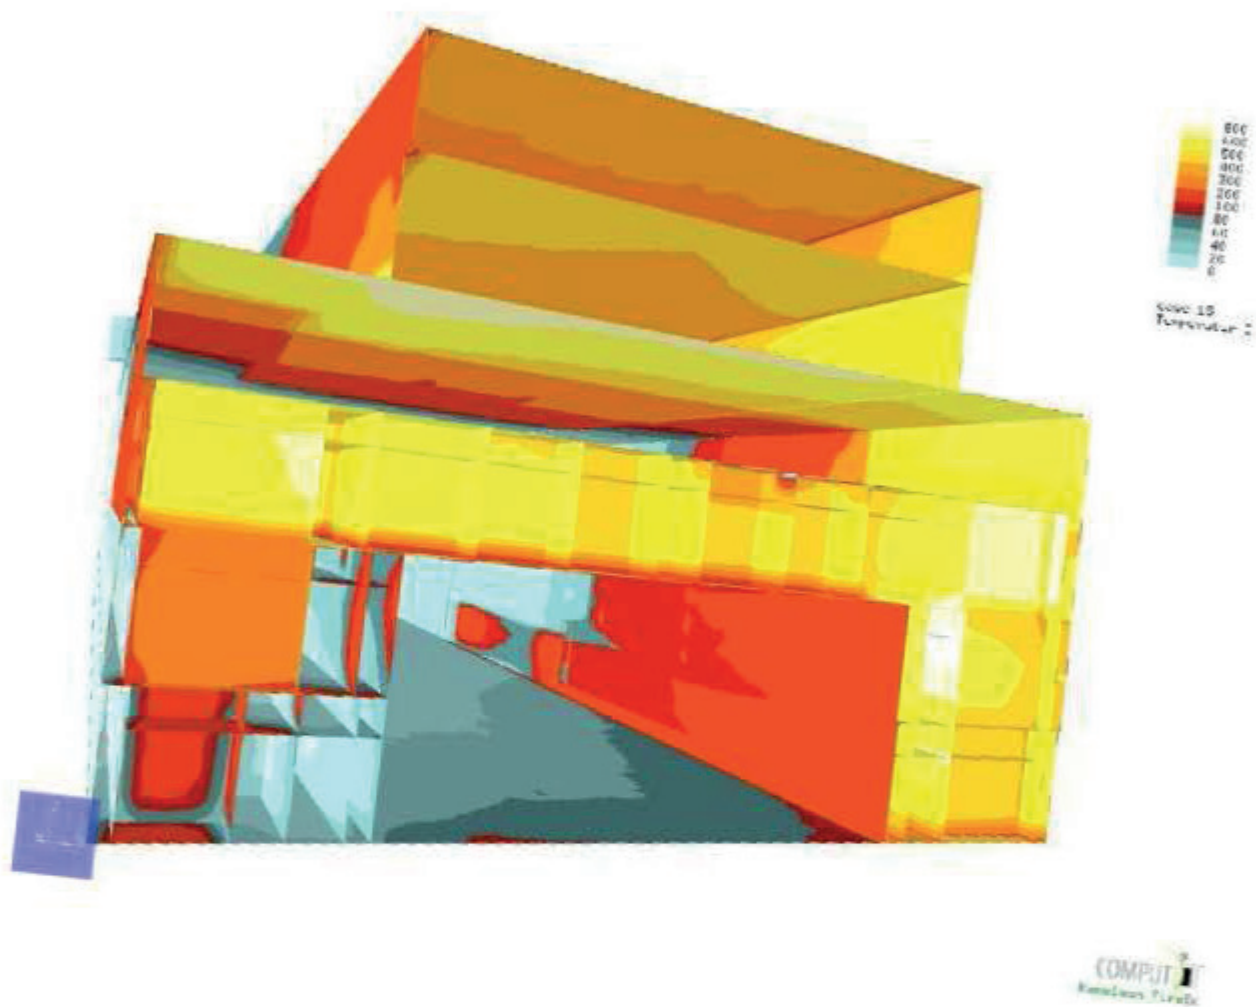
Figur 2: Vertikalsnitt gjennom lugar 319. Antennelsestemperatur 360°C og varmeavgivelseshastighet 100 kW/m^2 . Sett forover. 205 min etter brannstart. Brann dørenes posisjon iht. beskrivelsen i kapittel 9. Det som fremstår som grålig farge og hvitt angir temperatur over 800°C .

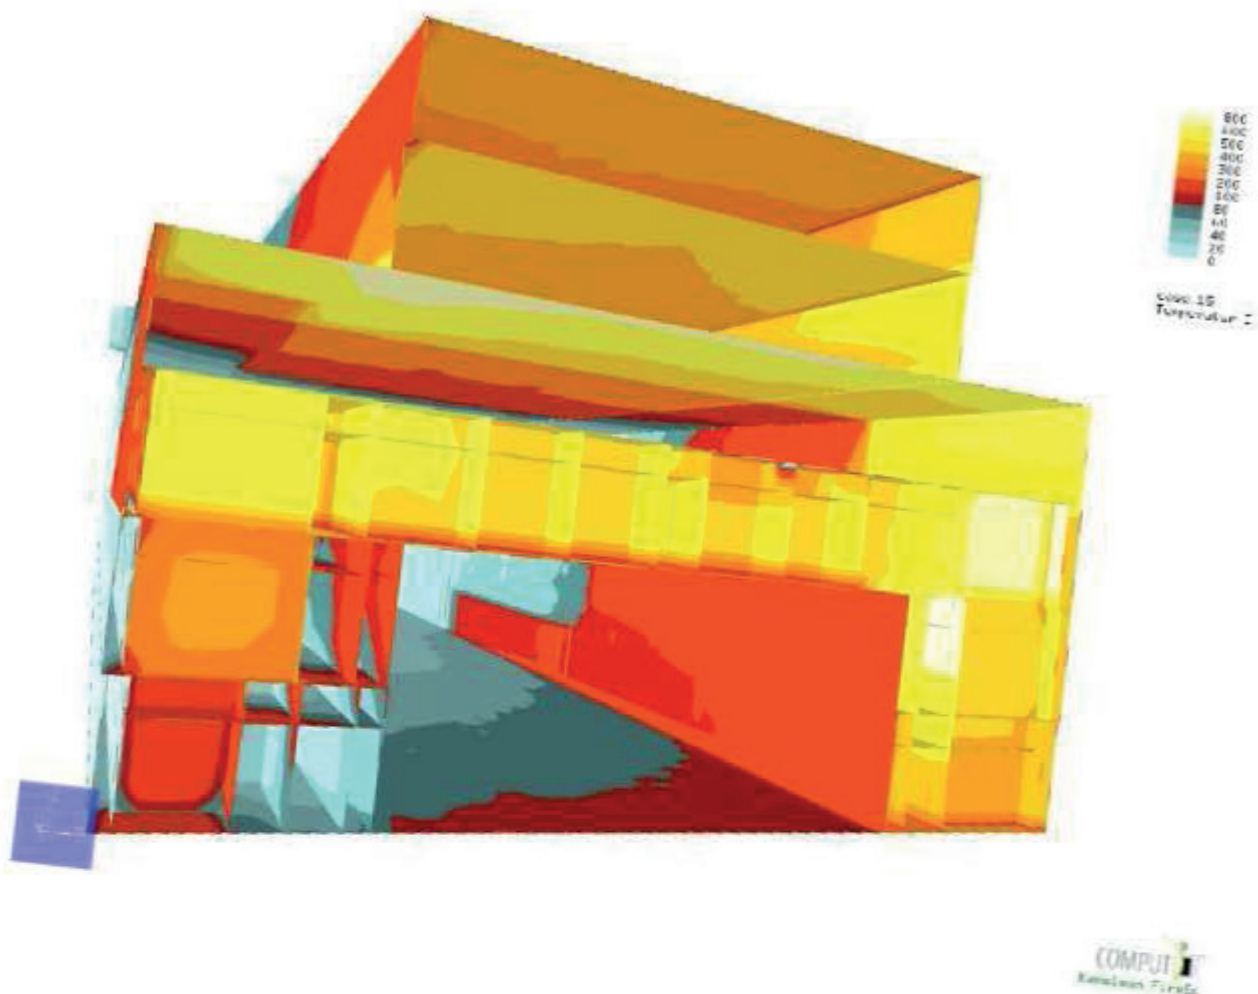
Figur 3: Vertikalsnitt gjennom lugar 319. Antennelsestemperatur 360°C og varmeavgivelseshastighet 100 kW/m^2 . Sett forover. 355 min etter brannstart. Brann dørenes posisjon iht. beskrivelsen i kapittel 9. Det som fremstår som grålig farge og hvitt angir temperatur over 800°C .

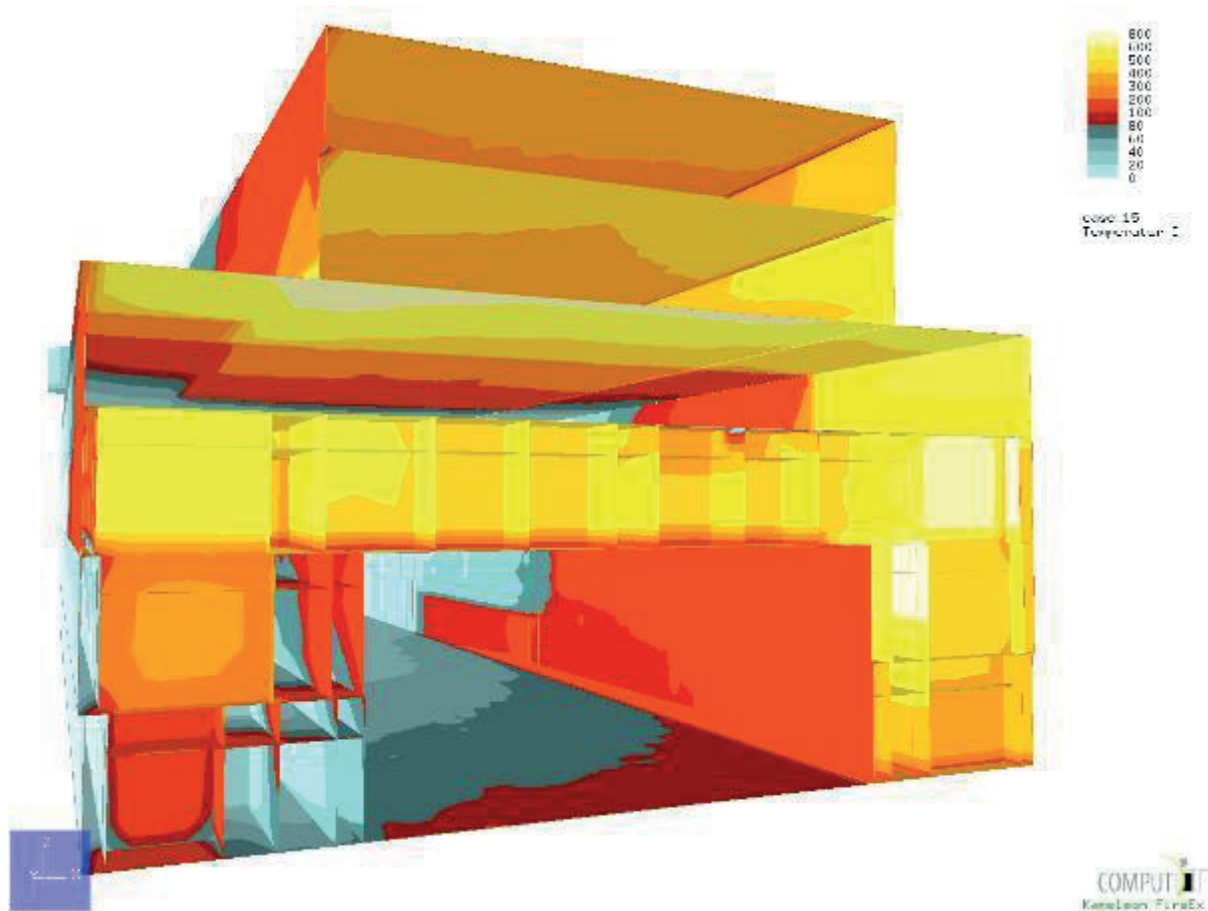
Figur 4: Vertikalsnitt gjennom lugar 319 Antennelsestemperatur 360°C og varmeavgivelseshastighet 100 kW/m². Sett forover. 591 min etter brannstart. Brann dørenes posisjon iht. beskrivelsen i kapittel 9. Det som fremstår som grålig farge og hvitt angir temperatur over 800°C.

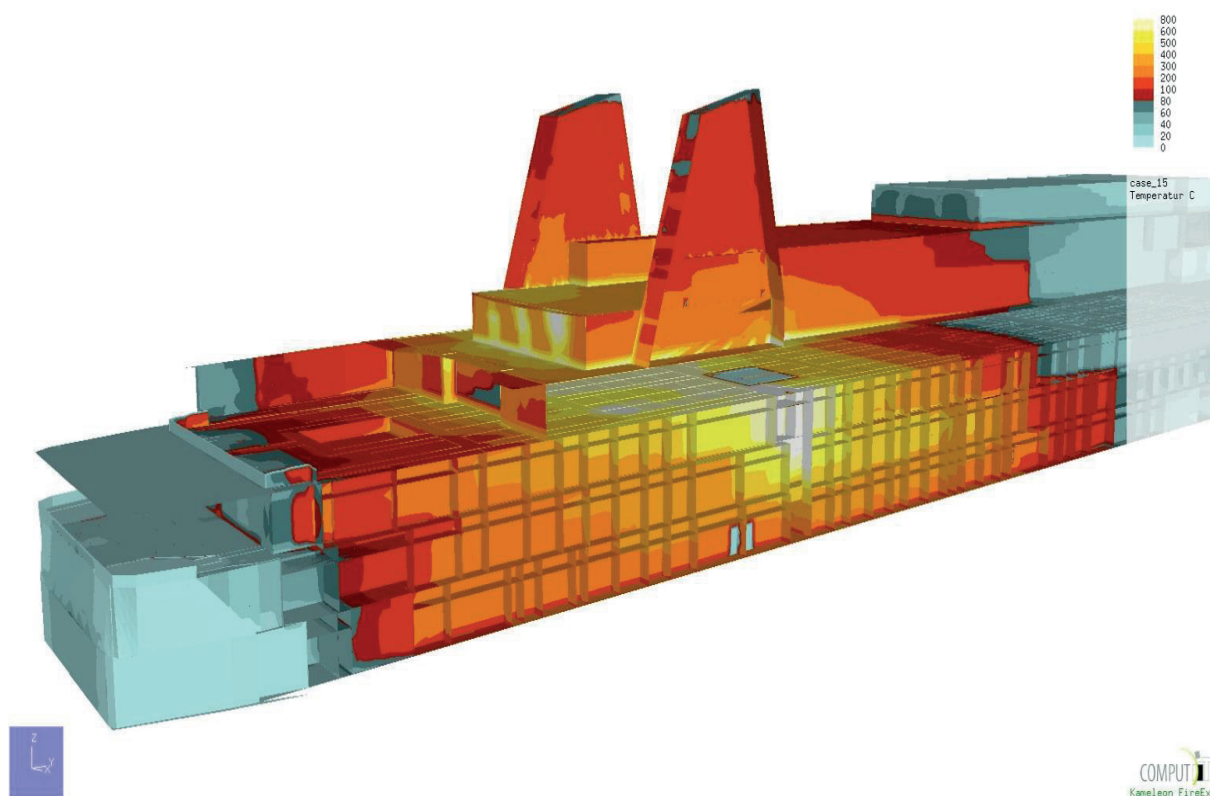
Figur 5: Vertikalsnitt gjennom korridor Ds-Gs. Antennelsestemperatur 360°C og varmeavgivelseshastighet 100 kW/m^2 . 720 minutter etter brannstart. Det som fremstår som grålig farge og hvitt angir temperatur over 800°C

Relateres til situasjon på skipet ca. 14.00 lørdag 7 april

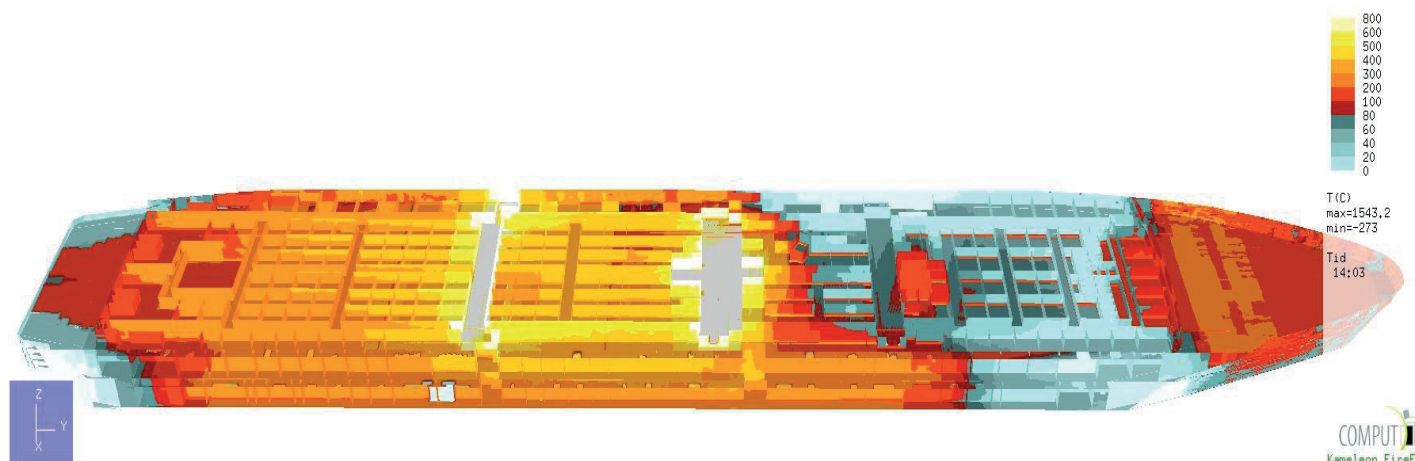
Figur 6: Horisontalsnitt gjennom Gulf dekk. 720 minutter etter brannstart Antennelsestemperatur 360°C og varmeavgivelseshastighet 25 kW/m^2 for gulv, for øvrig 100 kW/m^2 . Mobil brannbelastning hensyntatt. Det som fremstår som grålig farge og hvitt angir temperatur over 800°

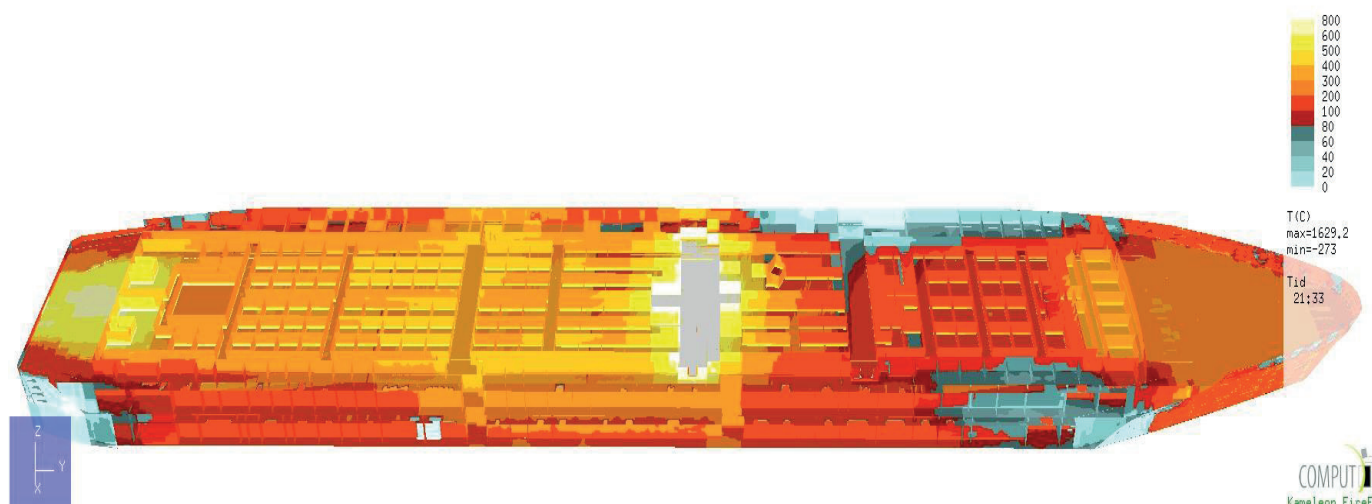
Figur 7: Horisontalsnitt gjennom Gulf dekk. Antennelsestemperatur 360°C og varmeavgivelseshastighet 100 kW/m^2 for laminatet i vegger og tak. 25 kW/m^2 varmeavgivelseshastighet for gulv med mobil brannbelastning. 1170 minutter etter brannstart. Det som fremstår som grålig farge og hvitt angir temperatur over 800°

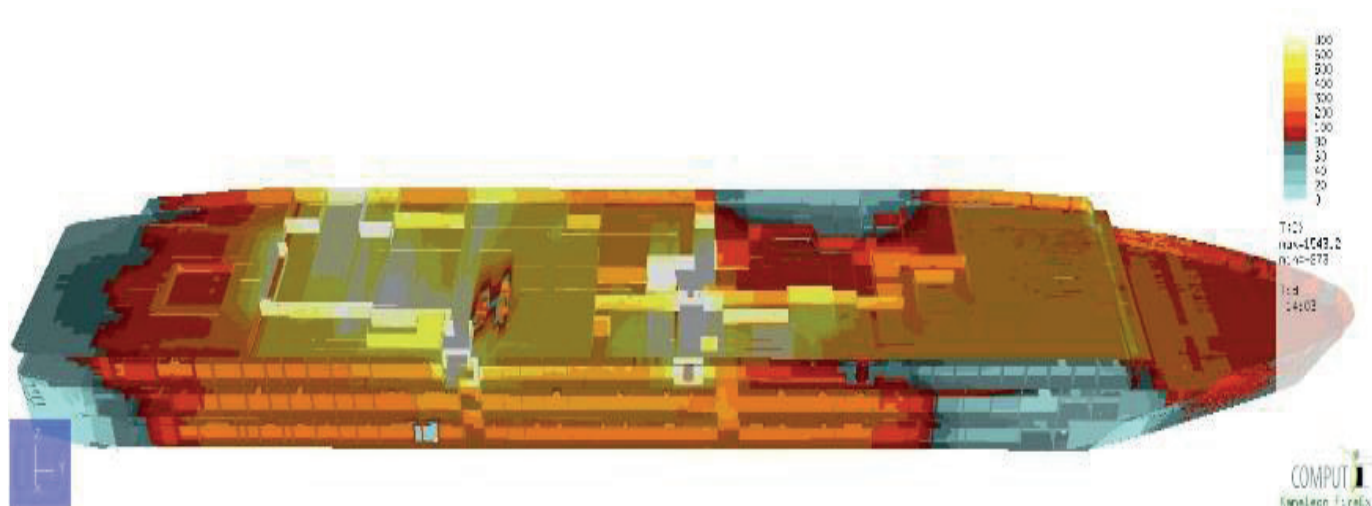
Figur 8: Horisontalsnitt gjennom Main dekk. Antennelsestemperatur 360°C og varmeavgivelseshastighet 100 kW/m^2 for laminatet i vegger og tak. 25 kW/m^2 varmeavgivelseshastighet for gulv med mobil brannbelastning. 720 minutter etter brannstart. Det som fremstår som grålig farge og hvitt angir temperatur over 800°

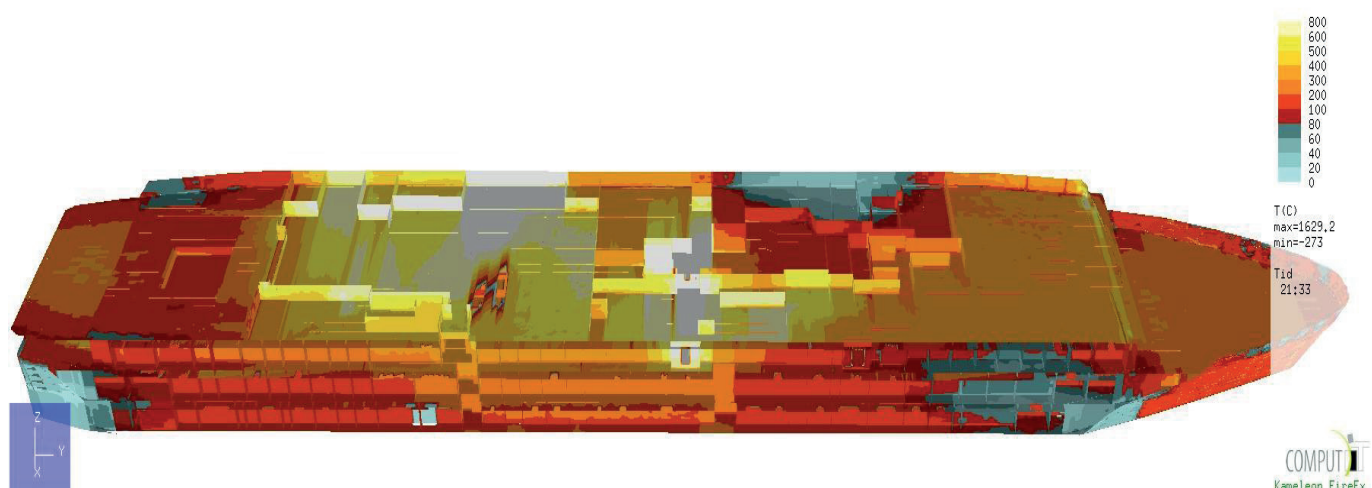
Figur 9: Horisontalsnitt gjennom Main dekk. Antennelsestemperatur 360°C og varmeavgivelseshastighet 100 kW/m^2 for laminatet i vegger og tak. 25 kW/m^2 varmeavgivelseshastighet for gulv med mobil brannbelastning. 1170 minutter etter brannstart. Det som fremstår som grålig farge og hvitt angir temperatur over 800°

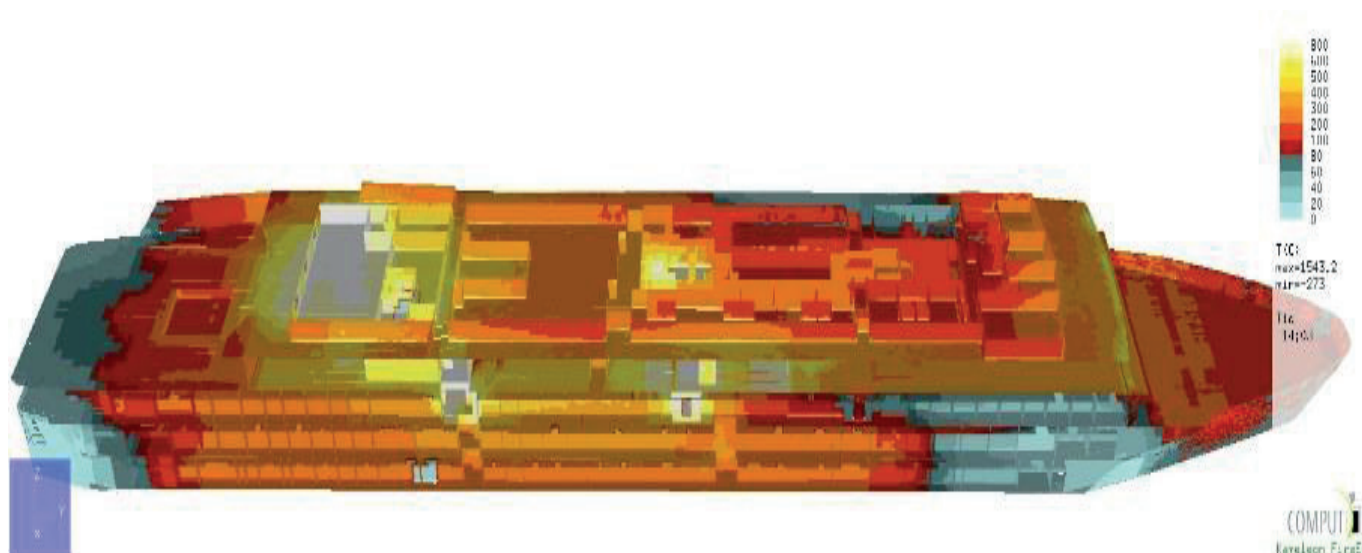
Figur 10: Horisontalsnitt gjennom Sunset dekk. Antennelsestemperatur 360°C og varmeavgivelseshastighet 100 kW/m^2 for laminatet i vegger og tak. 25 kW/m^2 varmeavgivelseshastighet for gulv med mobil brannbelastning. 720 minutter etter brannstart. Det som fremstår som grålig farge og hvitt angir temperatur over 800°C

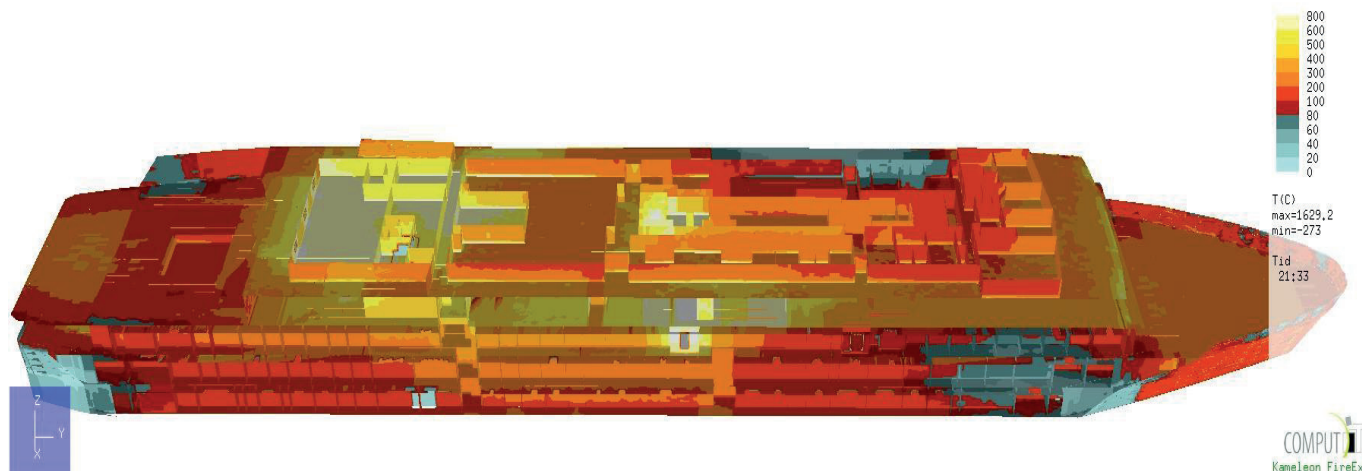
Figur 11: Horisontalsnitt gjennom Sunset dekk. Antennelsestemperatur 360°C og varmeavgivelseshastighet 100 kW/m^2 for laminatet i vegger og tak. 25 kW/m^2 varmeavgivelseshastighet for gulv med mobil brannbelastning. 1170 minutter etter brannstart. Det som fremstår som grålig farge og hvitt angir temperatur over 800°C

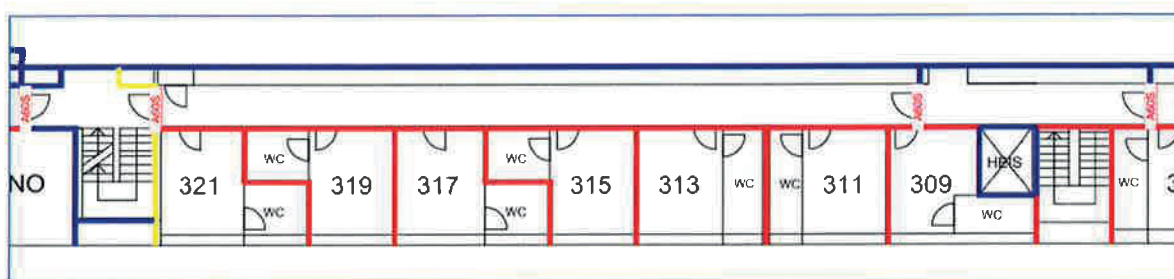
Figur 4: Utsnitt av 300 korridoren på Ybor dekk.

Hvis vi betrakter 300 korridoren, og vi tenker oss at vi ikke har avtrekk i korridoren for den halvparten av tilført luft som kommer inn i lugarene og går under lugardøren og ut i korridoren, så blir det ett åpent spørsmål hvor denne luften går når branndørene i hver ende lukkes? Det vil da raskt bygge seg opp ett overtrykk i korridoren som gjør at døren til høyre som går inn i korridoren vil være vanskelig/umulig å åpne – og døren til venstre som går ut i trapperommet vil ikke kunne lukkes. I tillegg vil røyk fra en potensiell brann i korridoren aktivt «pumpes» ut i trapperommet fra korridoren gjennom døren til venstre.

Det vanlige for å forhindre at det bygger seg opp ett overtrykk i en korridor vil være å ha avtrekk i korridoren. Dette var også den vanlige løsningen som ble benyttet i landbaserte bygg, av akkurat samme grunn. Her ble det ikke bare benyttet åpninger over eller under dørbladet, men også rister for eksempel over himling inn mot tilsvarende område

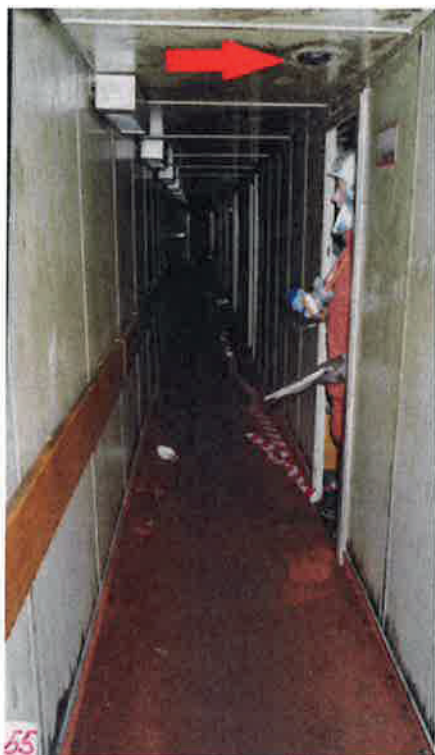
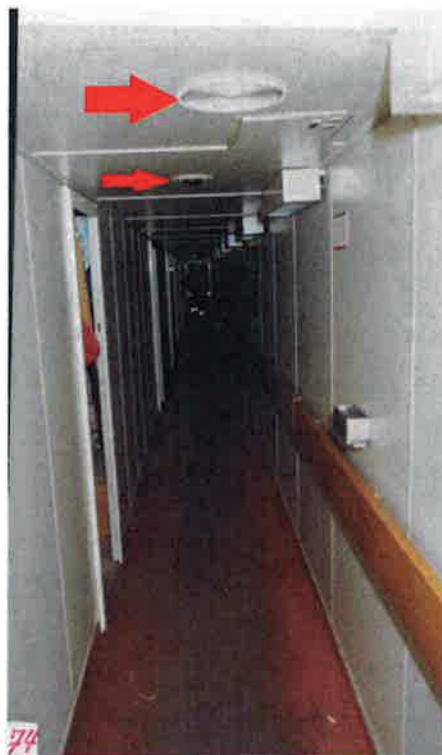
Figur 5: Bilder av korridorer på Ybor dekk ved siden av den utbrente 300 korridoren.

Bilde 55 tatt i korridoren akter for 300 korridoren, samme dekk, styrbord side.

Bilde 74, tatt på babord side på Ybor dekk

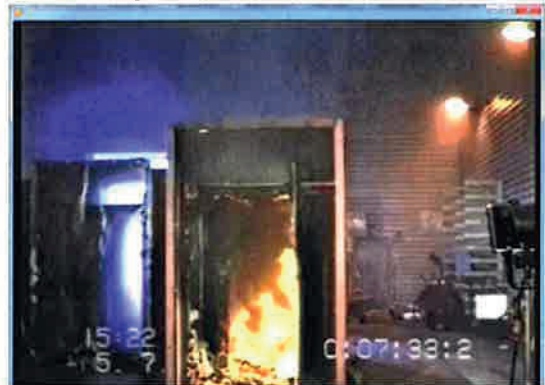
Figur 6: Bilde fra "fullskalatesten" gjennomført hos SINTEF.

Asbestplater, slik som ble benyttet om bord på Scandinavian Star, hadde veldig gode brannegenskaper og var i praksis ubrennbare med unntak av det tynne sjiktet med PVC på overflaten. Platene vil beholde sin integritet i branner med høye temperaturer. Etter branntestene å bedømme, så skal platene tåle minimum 850 – 930°C over lengre tid (60 minutter). Bilder fra brannene viser ganske også tydelig at platekledningen fra områder med «normal» brann (brann uten tilført brannlast, luft eller annet) beholder integriteten. Det man kan observere på disse bildene er rester etter PVC belegget som henger løst fra plateoverflatene.

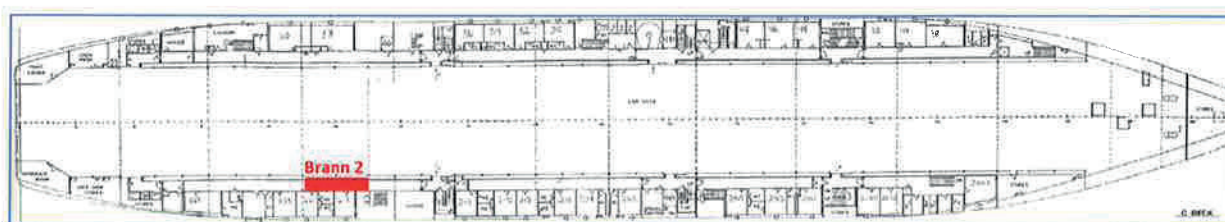
Figur 7: Plan C dekk, her er sannsynlig arnested for brann 2.

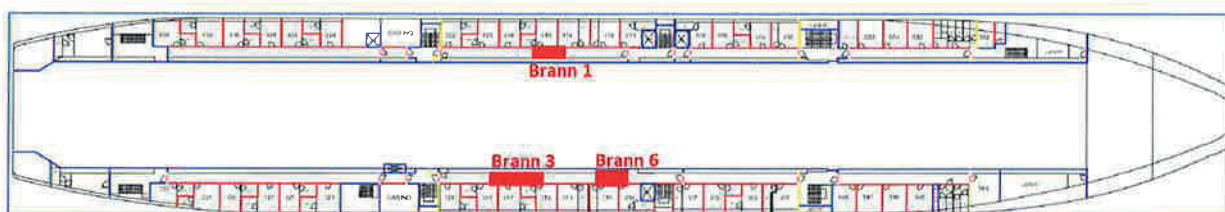
Figur 8: Plan Y bor dekk, her er sannsynlig arnested for brann 1, 3 og 6.

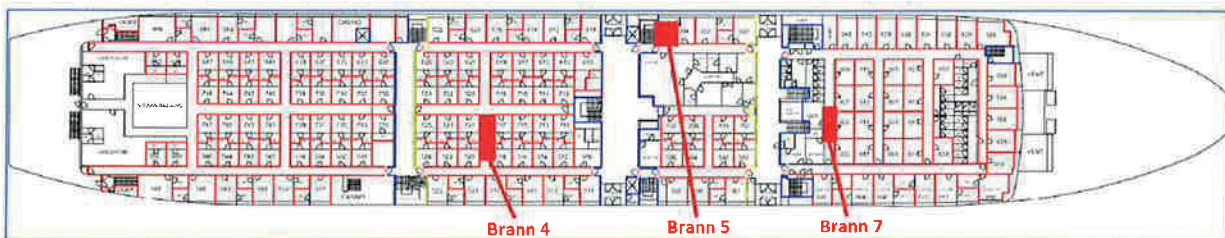
Figur 9: Plan Gulf dekk, her er sannsynlig arnested for brann 4, 7 og 5.

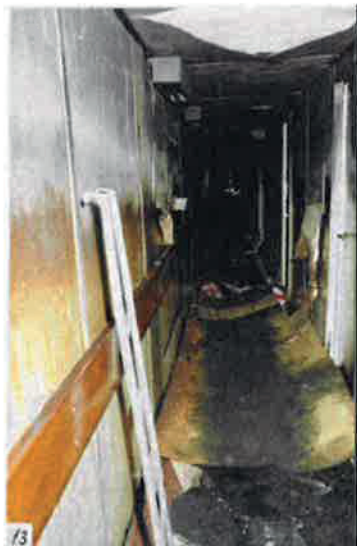
Figur 11: Bilde 13 som viser 200 korridoren, start for brann 2.

Bilde 13 er imidlertid ikke fjernet og som vi kan se, så viser denne en lite skadd korridorende mot akter. I den andre enden, inn mot trapperommet, vil det være naturlig å anta at skadene er betydelige.

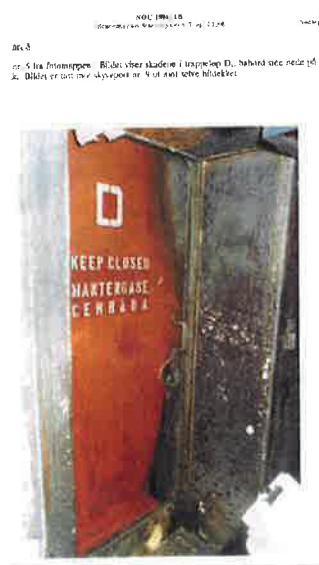
Dør Gs (dør 5) som er blokkert åpen – se egne rapporter side 418 og fremover i [14].

Figur 12: Bilde av døren mellom trapperommet og bildekket.

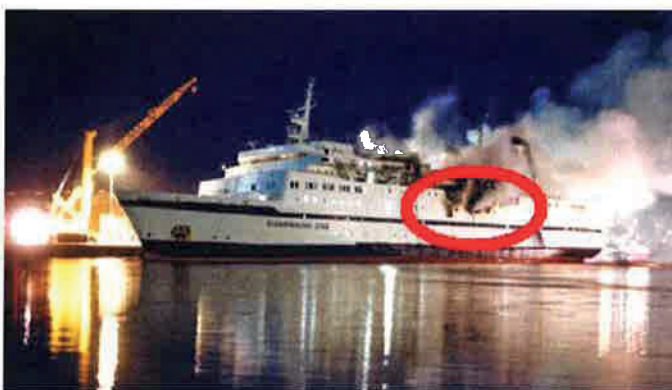
Det er indikasjoner på at denne brannen også var i funksjon etter at skipet ankom Lysekil, denne kan derfor ha vart ganske mye lenger enn man tidligere har antatt, se blant annet Figur 13 og Figur 14. Se også [16] side 20 og 21.

Figur 13: Bilde sannsynligvis tatt natt til søndag 8/4.

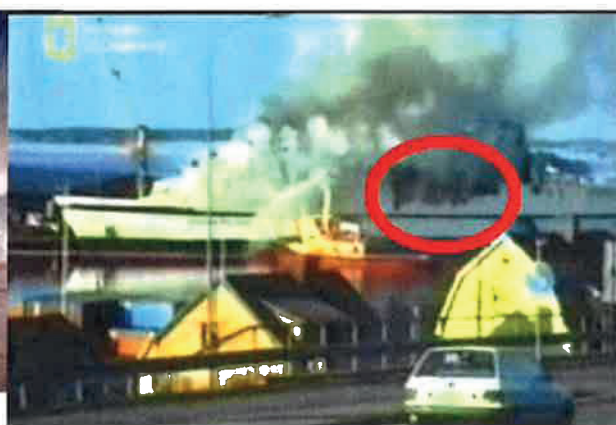
Figur 14: Bilde sannsynligvis tatt like etter ankomst Lysekil på kvelden lørdag 7/4.

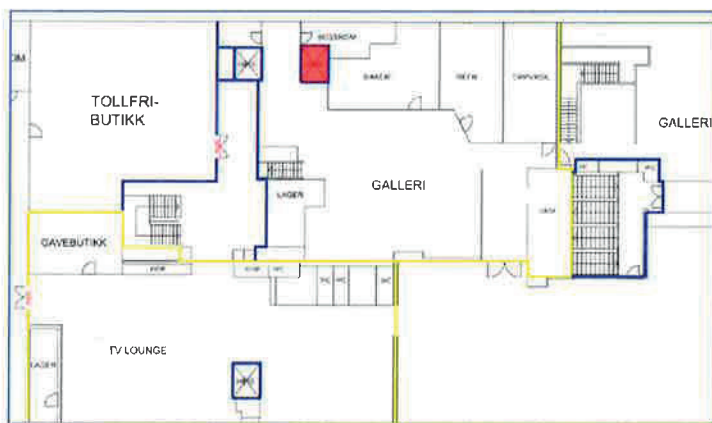
Under slep til Lysekil, antennes en helt uavhengig brann fremme på babord side i en elevator sjakt som leder opp til restaurant bysse fra proviantlagre. Denne blir slukket av brannmannskapene før den gjør nevneverdig skade utover heissjakten, se [1] side 12231, 12233 og 12262.

Figur 15: Utsnitt fra Main dekk som viser plasseringen til heissjakt hvor det brant.

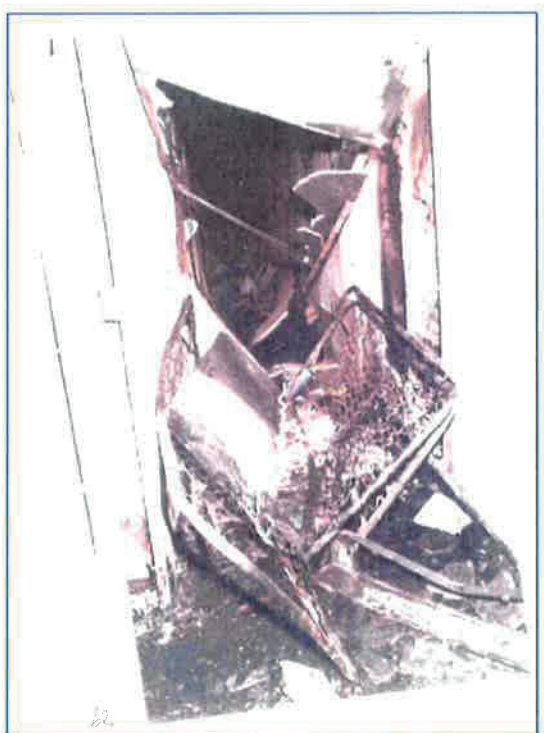
I døren mellom trapperom og 300 korridoren ved lugar 311 er det stablet 4 sengebunner (se Figur 16: Bilde 62. Dette bildet var fjernet fra fotomappen som ble sendt til Riksarkivet.). Her oppstår det sannsynligvis en ny brann som blant annet skader trapperommet og resepsjonen. Nytt brantilløp kan observeres ved å se på sotutredninger på utsiden av skipet ved køye til lugar 311. Denne brannen dør/blir slukket uten at den får gjort ytterligere skade.

Figur 16: Bilde 62. Dette bildet var fjernet fra fotomappen som ble sendt til Riksarkivet.

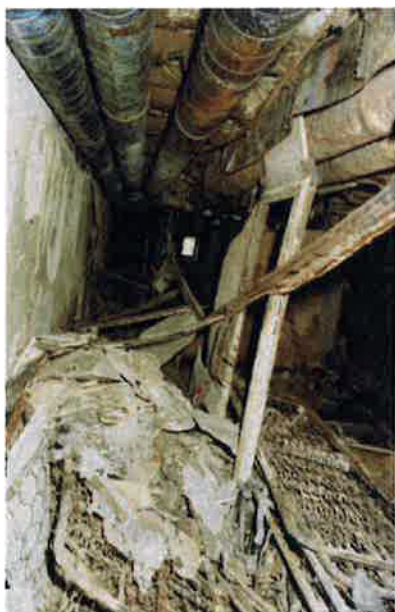
Figur 17: Bilde 86 i Riksarkivet.

Før klokken 0300 starter en brann i 800 seksjonen på Gulf dekket. Sannsynlig brannstart er en stabel med sengebunner i korridoren ved lugar 806. Dette var brannen som spredte seg opp i restauranten og brant ut hele fremskipet. Denne brant til omtrent klokken 14 dagen etter, og som vi kan se av Figur 17, så gjorde den voldsom skade i 800 seksjonen. Det er derfor ikke utenkelig at man kan gjøre tilsvarende resonnement for dette området som for brannen i 5,6 og 700 seksjonen (Krematoriet).

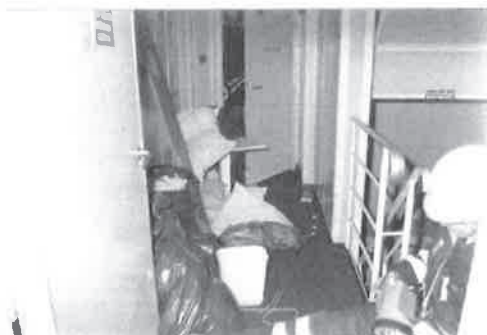
Det er indikasjoner på at det har vært forsøkt stiftet brann flere steder om bord i skipet. På billedmateriale som finnes i saken, kan vi se flere slike steder hvor det har vært brann – uten at disse står i forbindelse med ett annet sted hvor det har vært brann. Dette gjelder blant annet:

(14) Var det mer trapphus som var opplægningsplats för säckar och tvätt under resan?
