Dokument 18 (2016-2017)
Rapport til Stortinget fra Stortingets
granskingskomisjon for brannen
på Scandinavian Star

Avgitt til Stortingets presidentskap 1. juni 2017

Utredning av brann og brannforløp – Norconsult, 22.05.2017	865

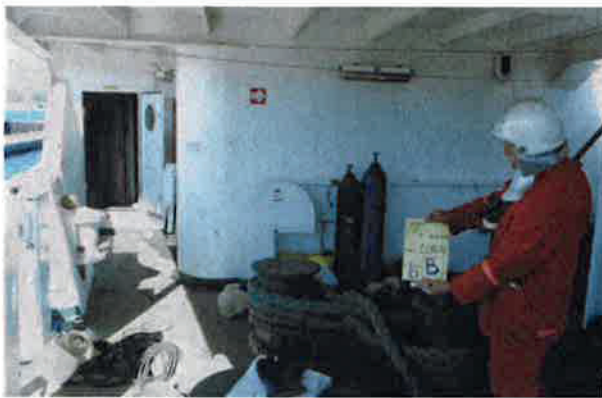
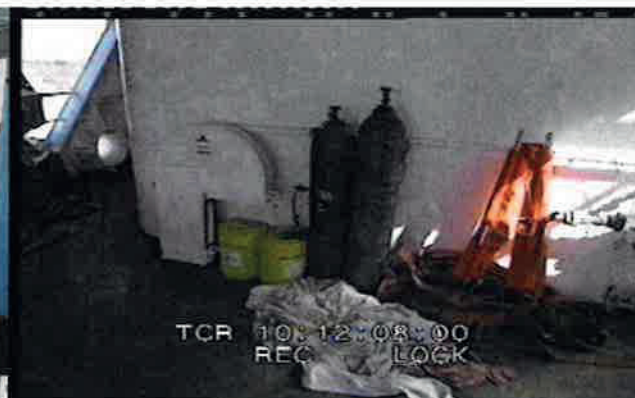
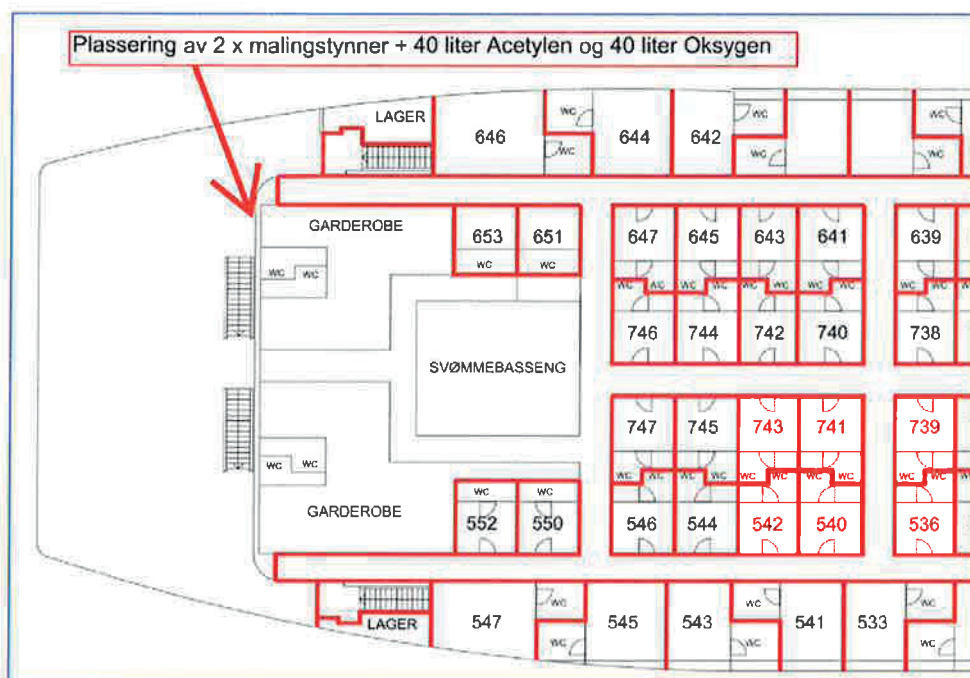
Figur 4: Bilde hentet fra Riksarkivets materiale.

Figur 5: Stillbilde fra videofilm.

Figur 6: Illustrasjon av plasseringen på Poop dekket.

Som det kan sees på bildene, så er disse samlagret og festet i strid med reglene. Omregnet i TNT ekvivalenter, så vil acetylenet representere 66 Kg med TNT. Sammen med oksygenet vil man igjen kunne gange opp effekten 2-3 ganger – ca 100 – 150 kg med TNT.

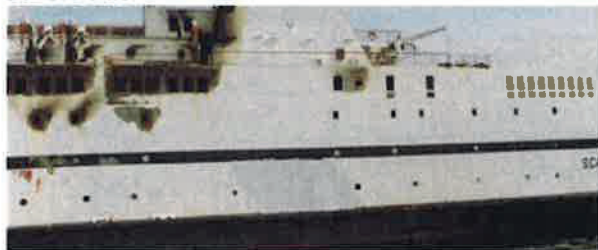
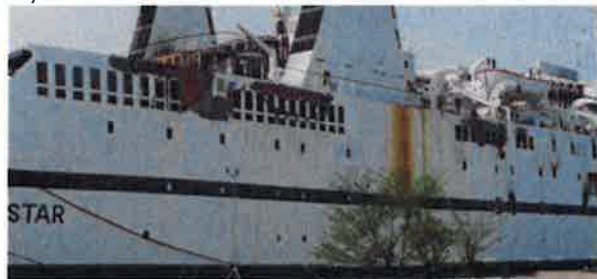
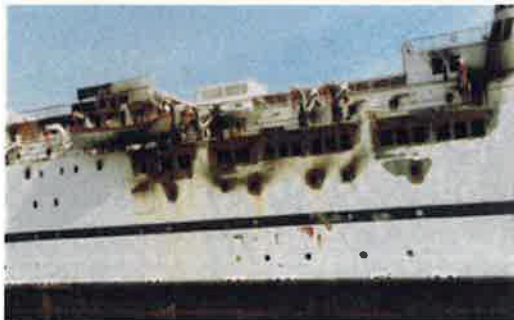
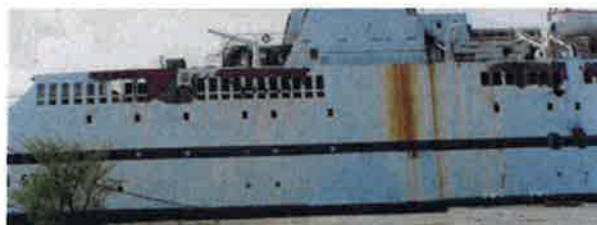
Figur 1: Her ser vi vinduene som er "åpne" fremstår ganske tydelig på hhv. babord og styrbord side.

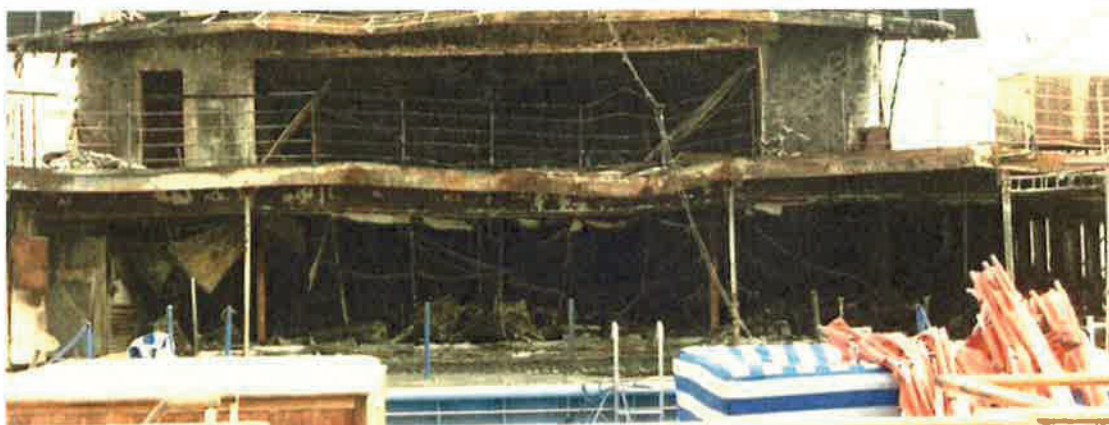
Figur 2: Her er bilde tatt på akterdekket med svømmebassenget i forgrunnen. Her ser vi tydelig at hele veggen inn mot Grand Lounge er "borte".

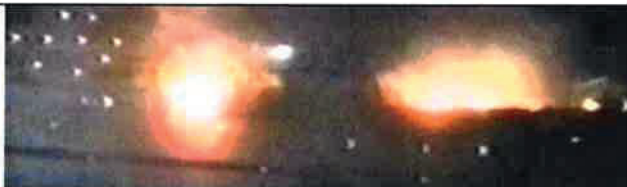
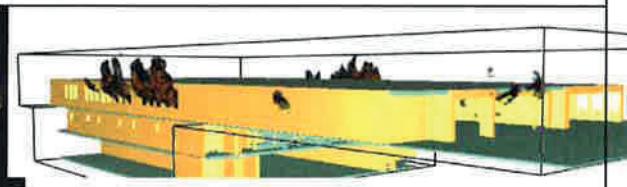
Bildet er tatt ca klokken 04:55 i filmen og viser flammene som står ut av Grand Lounge på babord side.	Vi kan se at flammene visuelt ser ganske like store ut som på filmen (omtrent ett dekk opp). Vi kan også se at flammene er litt tilbaketrukket mot akter, hvilket er ett resultat av at brannflaten er trukket litt inn i Grand Lounge.

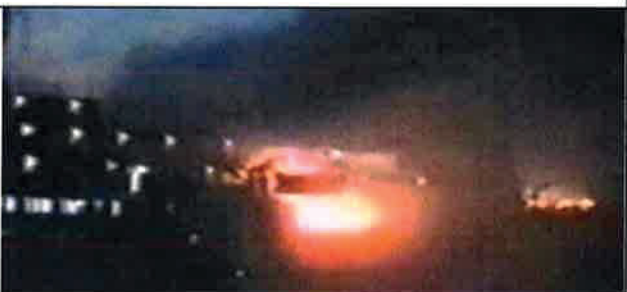
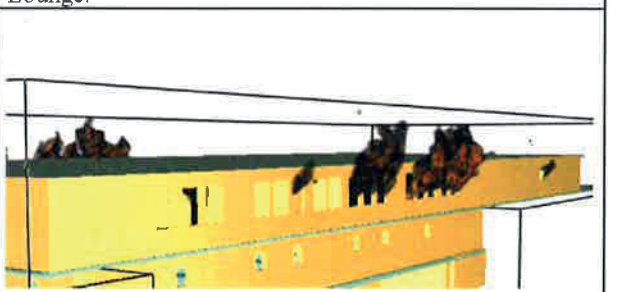
Bildet er tatt ca 05:30 i filmen og viser babord side. Livbåten er en god markør (henger i høyde på dekket over) og gir en god illustrasjon av flammenes høyde.	I modellen kan vi se tilsvarende flammehøyde. I tillegg kan vi se flammene fra styrbord side, i filmen ser vi bare røyken fra styrbord side (dekkene over Main er ikke tegnet inn i modellen)

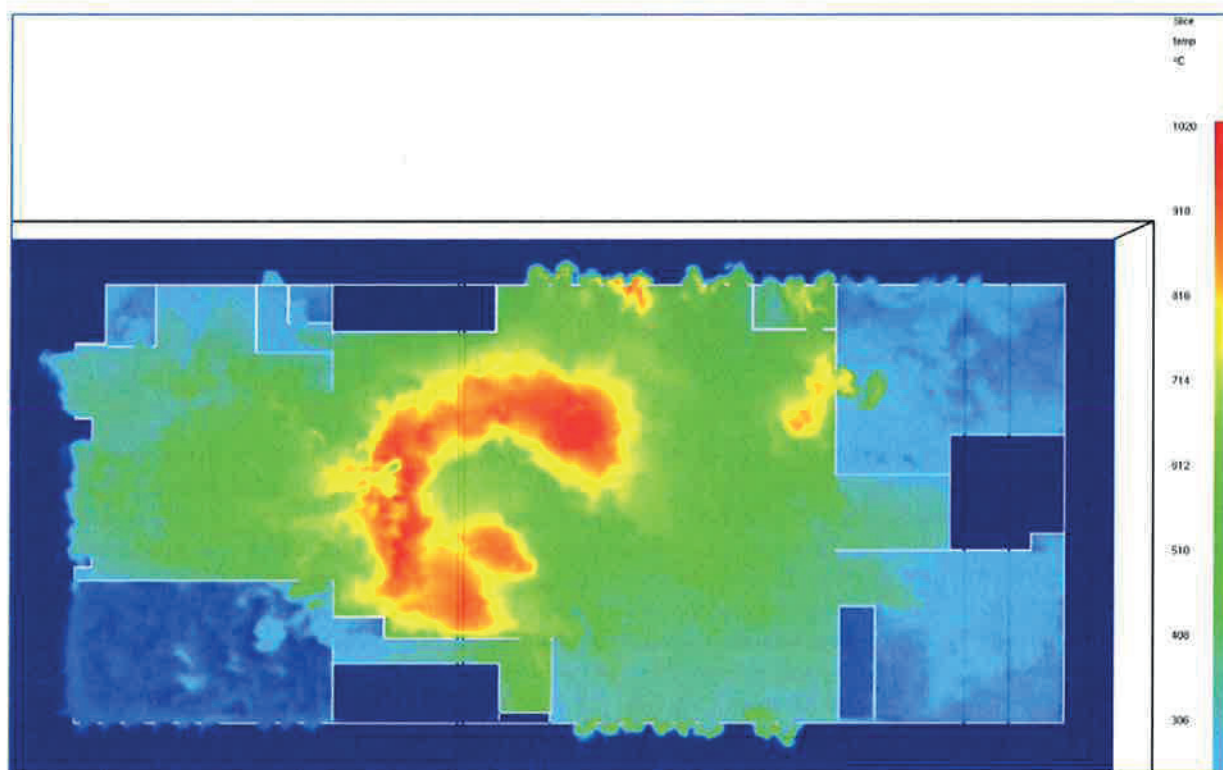
Figur 6: Typisk temperatur snitt ved Steady State i brann 2.

På Figur 6 kan vi se tempersturfordelingen i brannrommet. Siden dette er en simulering, så vil den ikke være 100% korrekt, men gir en god indikasjon på hvordan det var inne i brannrommet. Denne gir oss også svar på hvorfor A60

vegger holder hele forløpet. Som vi kan se, så er temperaturen i veggområdet «bare» mellom 400 – 600 grader. Kurven som benyttes som referanse for godkjenning av A60 konstruksjonen krever kontinuerlig temperatur på over 900 grader, hvilket krever mye mer av en slik konstruksjon. Vi kan også se at det er fronter i brannen som gir temperatur på rundt 1000 grader, hvilket forklarer en del av de skadene som tross alt har oppstått på skipet. Det var en voldsom brann.

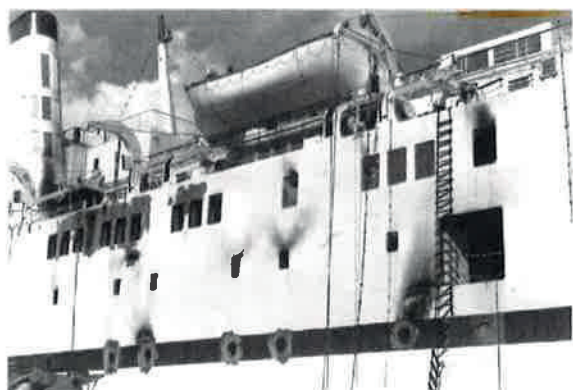
På bildet kan vi se 5 køyer hvor det har vært veldig varmt rundt slik at malingen har flasket av. Slik vi også kan se der hvor det har vært knuste vinduer/glass på andre området på skipet og vi har observert brann. Det vil derfor være naturlig å anta at disse også her har vært åpne ved branntidspunktet.

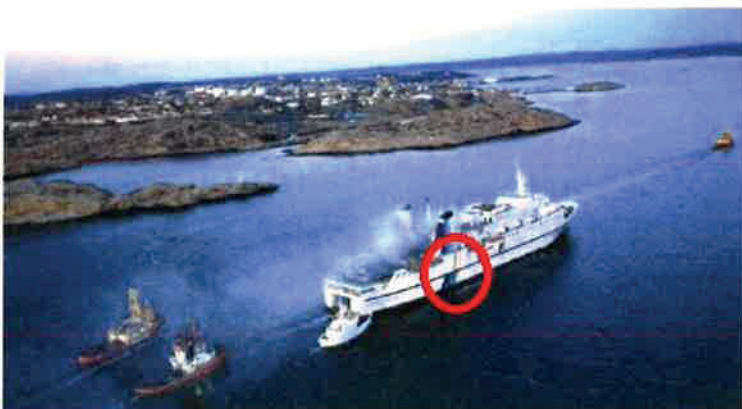
Vi kan finne flere observasjoner som vil sannsynliggjøre ett scenario slik vi har skissert her gjennom vitneobservasjoner og bilder. Bildet under (Figur 5) er tatt like før skipet ankommer Lysekil og vi kan tydelig se varmeutredningen i malingen på skroget der hvor trapperom Ds går vertikalt gjennom skipet. Dette betyr at det her har vært ekstra varmt. Det er sannsynlig at slik varmeutredning kan forekomme ved oppvarming på mellom 150 – 250 grader avhengig av type maling. Det ryker fortsatt fra skipet – hvilket kan indikere at det fortsatt brenner, men sannsynligvis ikke så intenst som vi har sett tidligere.

Figur 5: På bildet kan man se varmeutredning på skroget. Denne følger trapperom Ds.

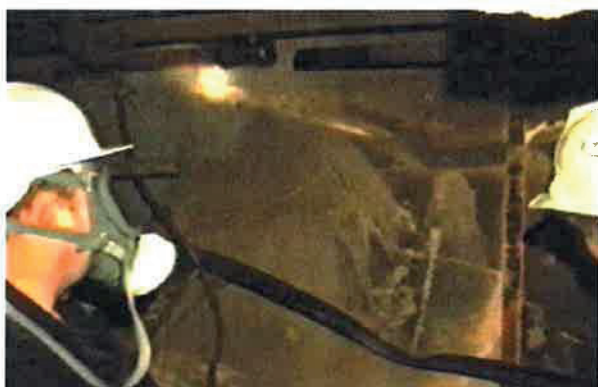
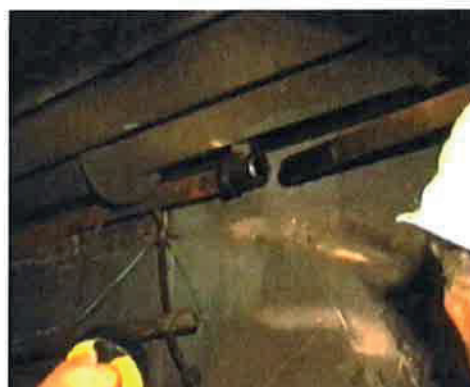
Flere av disse bildene viser også skrape merker på veggen like bak rørbruddet, hvilket kan indikere bruk av utstyr med harde kanter for å jekke ut røret. Noen av merkene kan også indikere at himlingen har blitt revet ned med makt, hvilket ikke gjør utbøyningen av røret mindre påfallende.

Her ser vi bilde av området hvor vi ser tydelige skrapemerker på veggen.

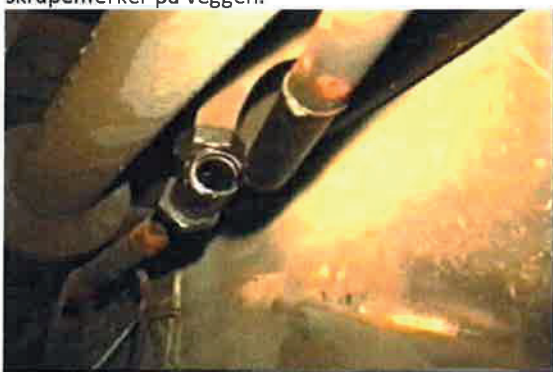
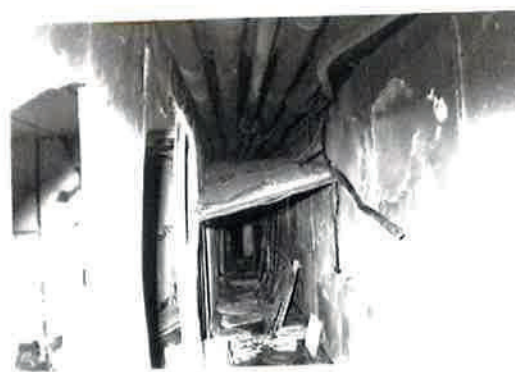
Som vi kan se på dette bildet, så synes det urimelig at utbøyningen har noe med varmepåvirkning fra brannen å gjøre. Dette siden alle andre rør er helt upåvirket.

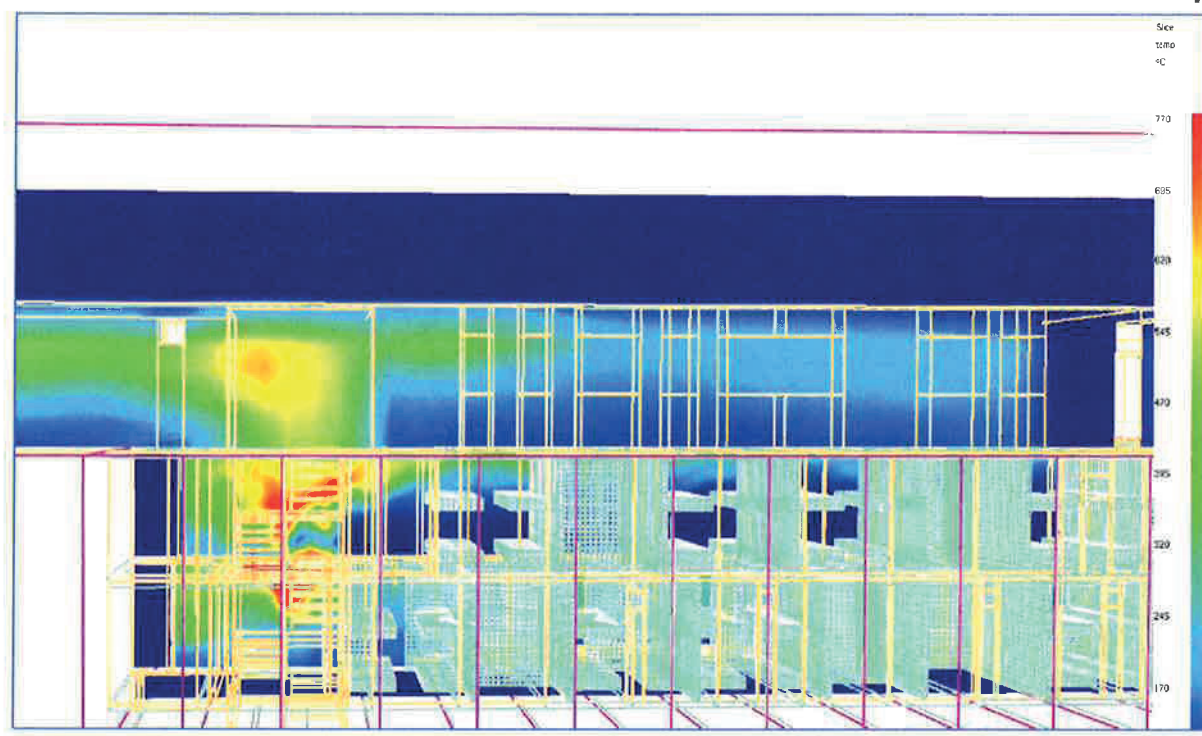
Det var betydelige temperaturer inn mot trapperommet som brannvesenet forsøkte å angripe brannen fra. I modellen kan vi se at temperaturene ligger på mellom 400 – 750 grader C. I tillegg kan vi se at brannen genererte en betydelig lufthastighet gjennom døren inn mot trapperommet. Denne ligger på mellom 2 og 5 m/s, hvilket forsterker temperatur effekten ganske dramatisk for innsatspersonellet. Årsaken til denne variasjonen er hovedsakelig at denne brannen er meget ventilasjonskontrollert og man får da ett fenomen som kaller «pusting» - dvs. at brannen dør litt ut – for så å trekke til seg friskt oksygen og flamme opp igjen. Dette gjentar seg gjennom hele brannen inntil den har brent såpass ut at den ikke lenger er å regne som vesentlig ventilasjonskontrollert. Det er naturlig nok også variasjon vertikalt i snittet gjennom tilkomsten.

Figur 7: Utsnitt av simuleringen som viser typisk utsnitt av temperaturfordelingen når modellen er i Steady State.

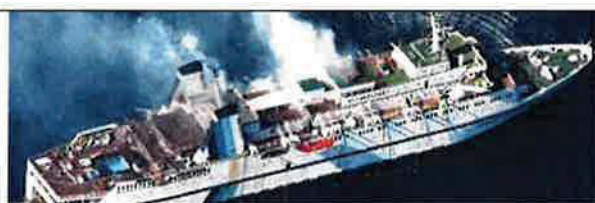
Skipet i åpent farvann, det ryker betydelig både ved skorsteinen (fra Grand Lounge området) og foran fra Gulf dekket – begge deler på babord side. Dette tyder på at både brann 3 og brann 4 brenner. Grunnen til at det også kommer røyk fra Grand Lounge området er at brann 3 bruker trapperom Ds som skorstein og denne ender oppe i Grand Lounge, som på dette tidspunkt er fullstendig utbrent.

Dette bildet er tatt ganske tidlig under slepet siden brann 5 enda ikke er synlig på utsiden av skipet. Brann 5 er den brannen som oppstår foran i 300 korridoren, tar seg ut i trapperommet og brennmerker resepsjonen. Den blir ikke noen stor brann, men den lager sotmerker på utsiden av skroget på styrbord side ved start.

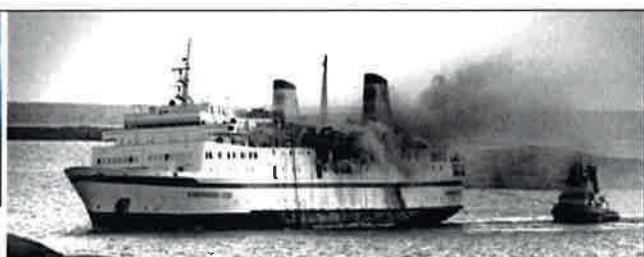
Her ser vi skipet når det nærmer seg Lysekil. Det brenner tilsynelatende godt på Gulf-dekket på dette tidspunktet.

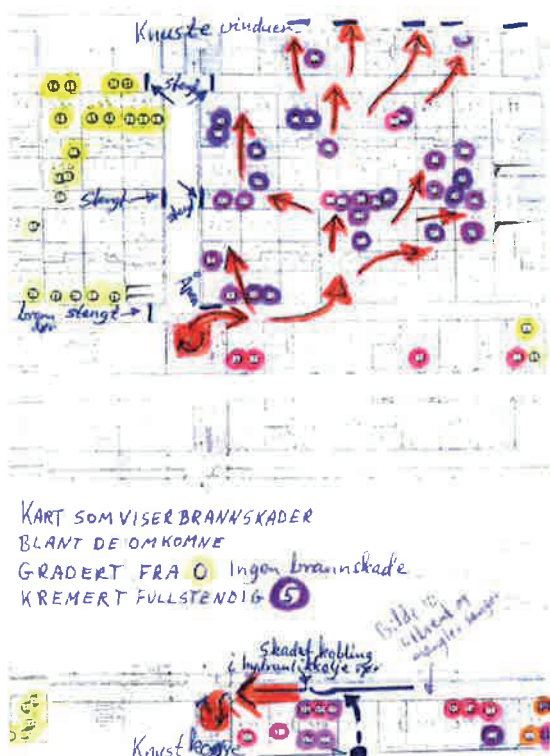
Slik man kan se på tegningene, så er hver lugar egen branncelle. Her var det veldig mange omkomne og for de som ikke klarte å rømme, vil det være naturlig å anta at døren inn til lugaren var og forble lukket. Når man ser på oppbyggingen av brannceller angitt på Figur 3, så er omfanget overraskende, gitt branncelleinndelingen. Det betyr at vi har sett på hvordan en brann her kan forløpe, gitt brannenergien som naturlig er tilstede og det potensialet som ligger i muligheten for å tilføre diesel.

Figur 3: Oversikt over skadegrad på de omkomne i 5,6 og 700 seksjonen (øverst) samt i 300 seksjonen (under).

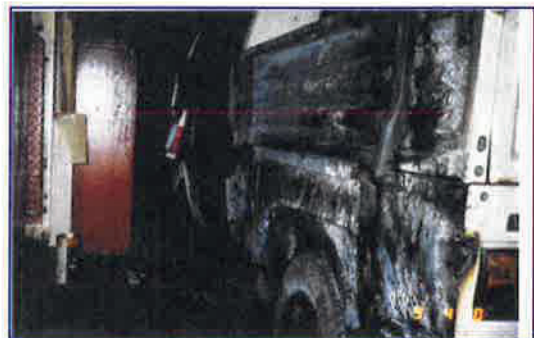
Figur 2: Utsnitt fra NOU [1], skader på bil ved trapperom Db, der brann 2 blir trukket ut på bildekket.

Hvis vi ser på skadene på bilen i Figur 2, så kan vi her se hvorfor lakken er helt svidd på den ene side og helt hvit rundt hjørnet. Slike skarpe skiller tyder på stor lufthastighet. Som vi ser på figuren ovenfor, så ha temperaturen på de varme gassene som har blitt blåst på bilen med mellom 25 og 30 m/s holdt omtrent 400 grader. Hadde ikke bilen kun hatt stålside inn mot denne «vinden», så hadde sannsynligheten for en bilbrann vært svært stor. Denne typen biler var ofte dieseldrevet, hvilket kan forklare hvorfor det ikke ble en eksplosjon med tilhørende spredning av brannen til bildekket.

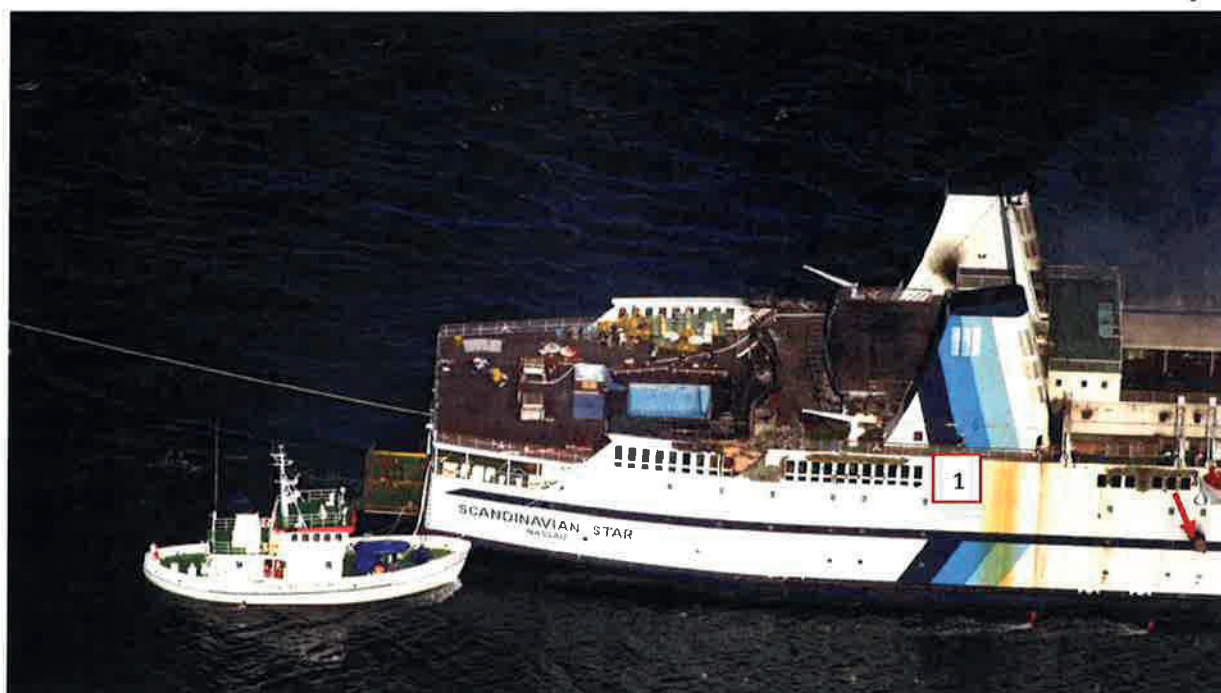
Figur 1: Viser styrbord side, her vises ingen brennmerker på maling mellom barområdet og 300 seksjonen 2 plan ned.

På Figur 1 kan man se skipssiden på styrbord side, arealet mellom barområdet og 300 seksjonen er markert med rød pil helt til høyre. Dette er strekningen som det angis at brannspredning har skjedd ved varmeledning i stålet på skipssiden. Varmen skal da ha passert lugarene på Gulf dekket før den kom til 300 seksjonen. På bildet ser man tydelig at det ikke er noen tegn til forkulling eller vesentlig oppvarming av malingen på skipssiden, dette kun med unntak av ett lite område over og på siden av vinduene i barområdet hvor vi kan se at malingen har flasket av – samt ett veldig lite område ved vindu (køye) i 300 seksjonen. Det svarte vi ser ved køyet i 300 seksjonen er sot.

Se Figur 1 ved merket 1. Her skulle da hele siden vært svidd av varmen. Hvis man ser på området til høyre for merket 1. Her er trapperommet (Ds) hvor brann 2 spredde seg oppover fra C dekk og brann 3 spredde seg fra 300 seksjonen ut i trapperommet og oppover. Her kan vi se at det har vært varmt, malingen har fått en brunfarge fra C dekk og oppover. Slik, eller mer svidd skulle det vært ved barområdet dersom det hadde vært temperaturer her som angitt i simuleringene.

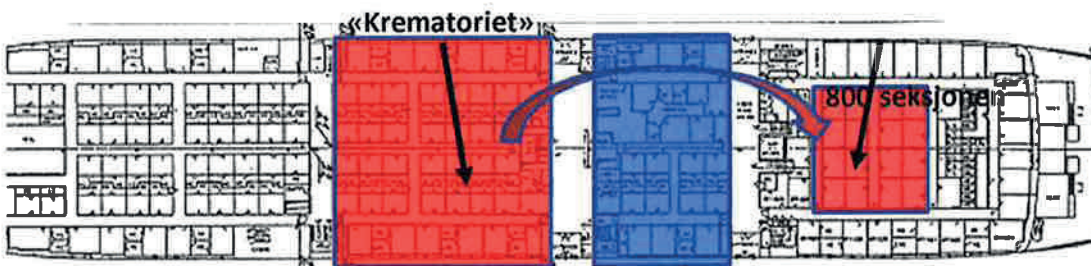
Figur 5: Viser hvordan brann 7 må ha «hoppet over» en seksjon.

Som Figur 5 viser, finnes det ingen naturlig forklaring på hvordan brann 7 oppstår. Denne oppstår nesten 1 døgn etter at brann 2 oppstår – og ca. 21 timer etter at brann 2 ble slukket. Brann 3/4 som varte fram til ca. ankomst Lysekil (klokken 21) og brann 7 er ikke i forbindelse med hverandre. Starten på brann 7 er filmet av Oslo brannvesen. Det blå området er ikke brannskadet, heller ikke på dekket under eller over er det brannskader i dette området ved brannstart på Brann 7. Det er også usannsynlig at brannen har spredd seg via varmeledning i stålet i skroget, da malingen på skroget i området ikke er misfarget og mellomliggende område ikke er brannskadet. Vi har ikke funnet noen naturlige spredningsmekanismer som kan forklare eller sannsynliggjøre dette. Mest sannsynlig brannårsak for Brann 7 er således aktiv brannstiftelse.

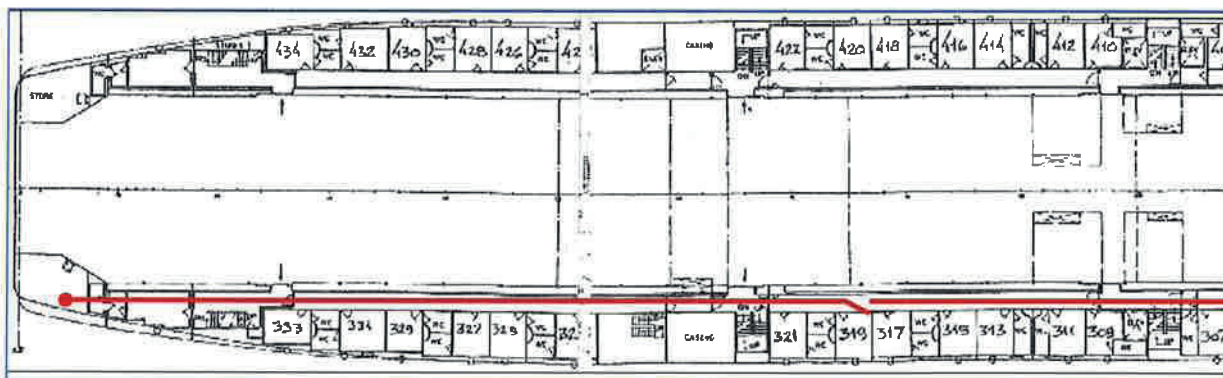
Figur 6: Hydraulikkkrørets plassering er merket med rødt sammen med bruddet utenfor lugar 319, dette går akterover til hydraulikkrommet.

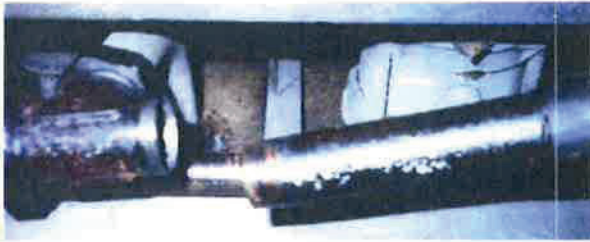
Figur 7: Her ser vi nærbilde av skjøten på hydraulikkåret der mutteren er fjernet, skjærringen demontert og røret trukket ut av skjøten utenfor lugar 319. Dette skaper da ett brudd.

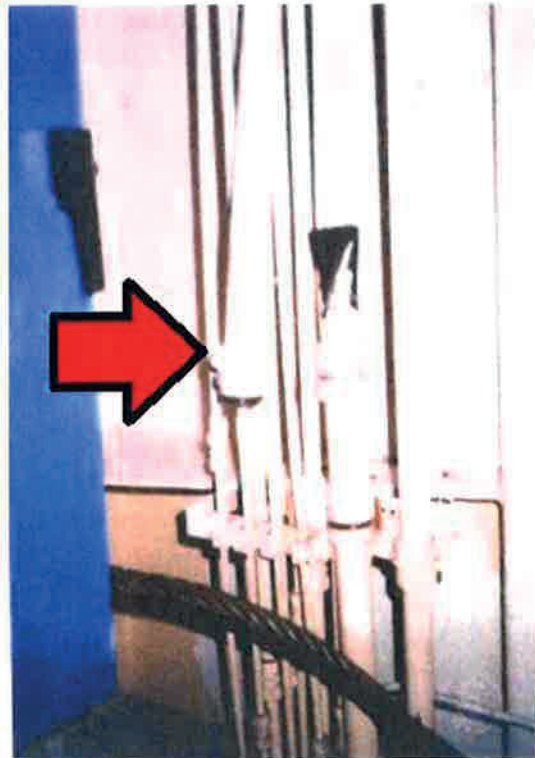
Figur 8: Her ser vi retur røret som kommer ned fra Y bor dekk og som er bøyd ut til siden. Dette skaper da ett brudd.

Hydraulikkåret gikk fra 300 korridoren på Y bor dekk inn i hydraulikkrommet og ned til hydraulikkolje-tanken. Koplingen som vi ser på bildet ovenfor (Figur 8) er løsnet og røret bøyd ut til siden. Ved å kople på en slange på returrøret som igjen koples mot en transferpumpe og en slange, som vist på Figur 9, kan man få kontakt med hovedtankene lenger ned i skipet og dermed pumpe diesel direkte fra hovedtanken og rett inn i 300 korridoren.

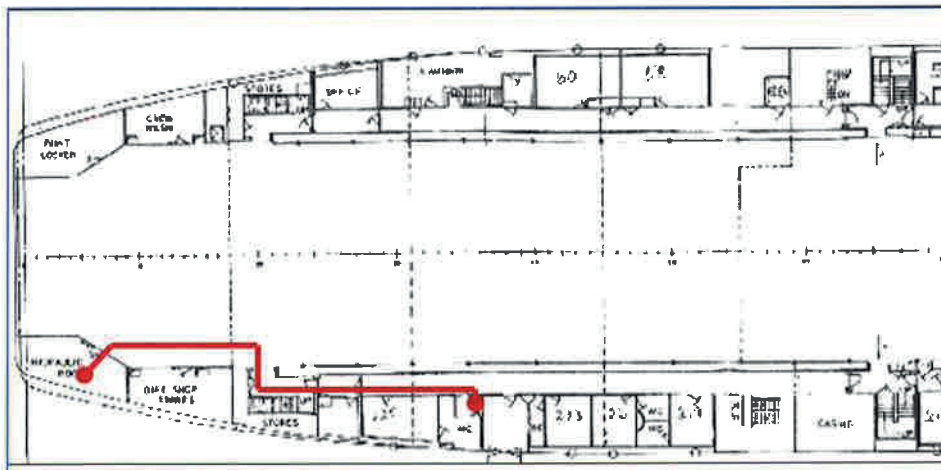
Figur 9: Slangeutlegg fra hydraulikkerommet og inn i 200 korridoren til nødutgangen fra underliggende dekk.

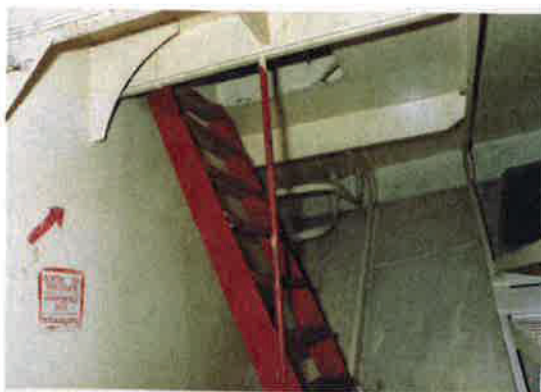
Figur 10: Bilde fra E dekk og rømningsvei opptil mannskapsarealene på D dekk.

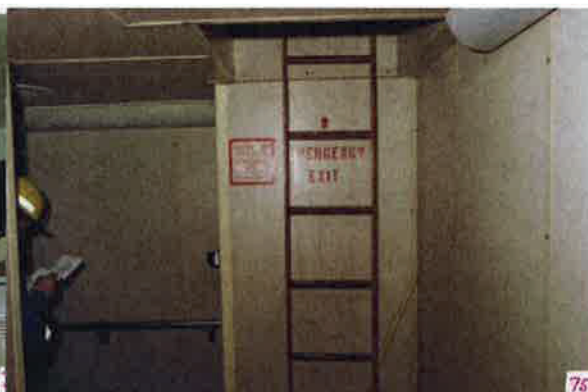
Figur 11: Bilde fra rømningsstigen fra mannskapsarealene på D dekk.

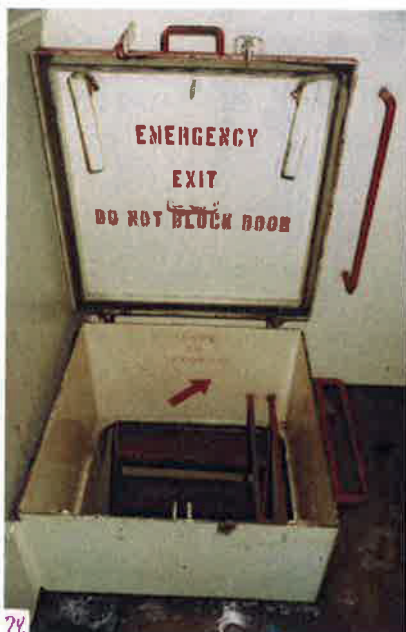
Figur 12: Bilde av luke hvor rømningsstigen kommer opp til rom ved 200 korridoren.

Gjennom rømningsveien fra E dekk og opp til 200 korridoren er det mulig å legge slange.

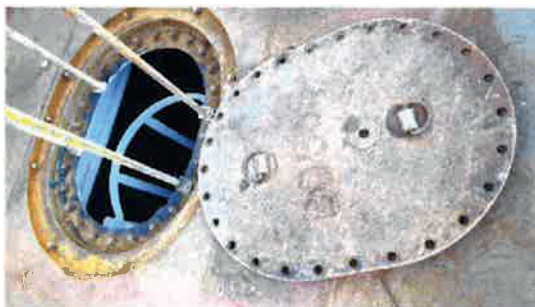
Vitnet Ronni Hanzen (skipsinspektør i den Svenske Sjøfartverket) forteller i rapport fra Sjøfartsverket datert 2.5.90 at mannhullet som sannsynligvis er i Diesel Olje tank nr 7 Styrbord (bunntank under aktre maskinrom – diesel generator rom) er skrudd av. Dette er meget spesielt, slike mann hull krever at man løsner mange skruer og gjøres stort sett bare ved inspeksjon eller rengjøring av tankene.

Figur 14: Illustrasjon på type mann hull som brukes på slike dieseltanker.

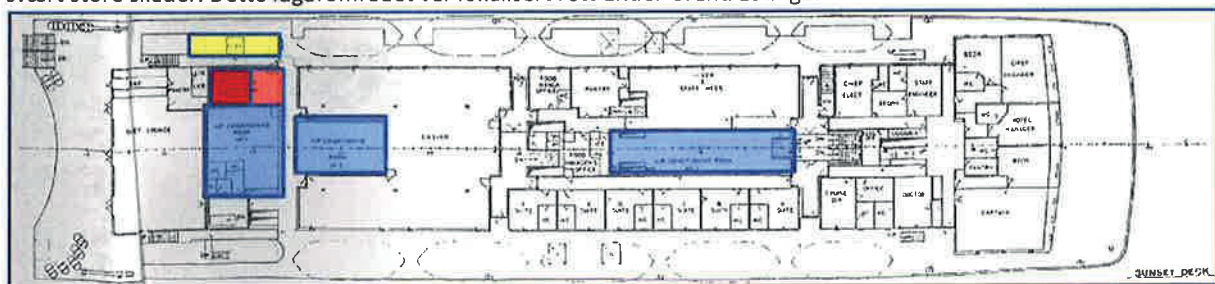
Figur 16: Sunset dekk med ventilasjonsrom merket med blått, nødaggregatrom merket med grønt/rødt og Casing (sjakt) merket med gult.

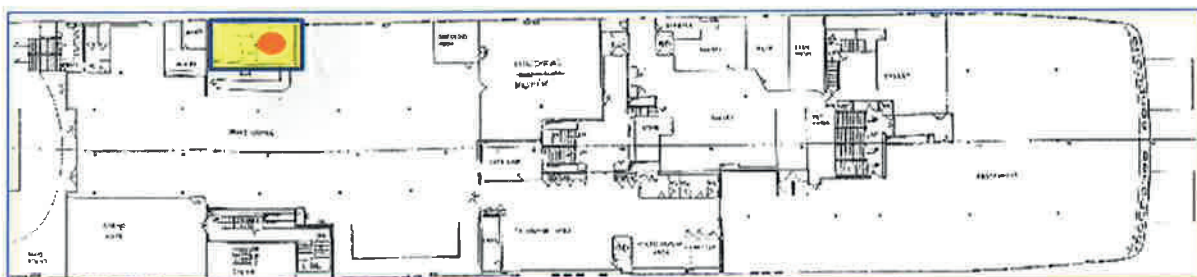
Figur 17: Main dekk med Casing (sjakt) merket med gult.

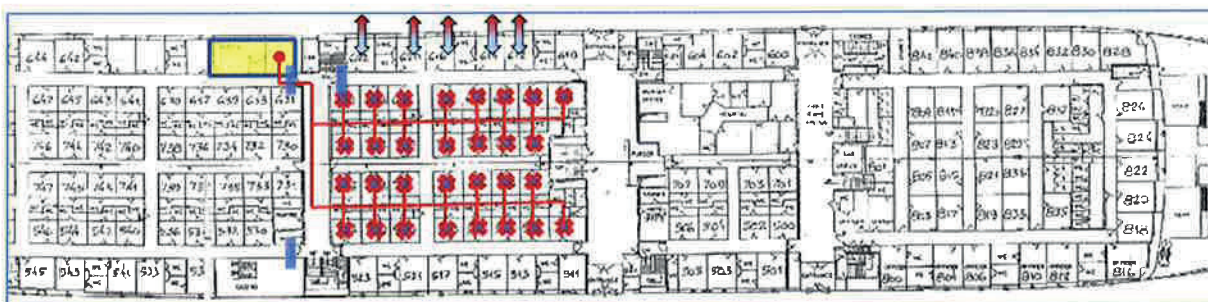
Figur 18: Gulf dekk med Casing (sjakt) merket med gult, ventilasjonskanal merket med rød strek, tilluftpunkt i lugar merket med rødt kryss, stengte dører markert med blå strek og tilluft merket med blå/rød piler gjennom knuste vinduer.

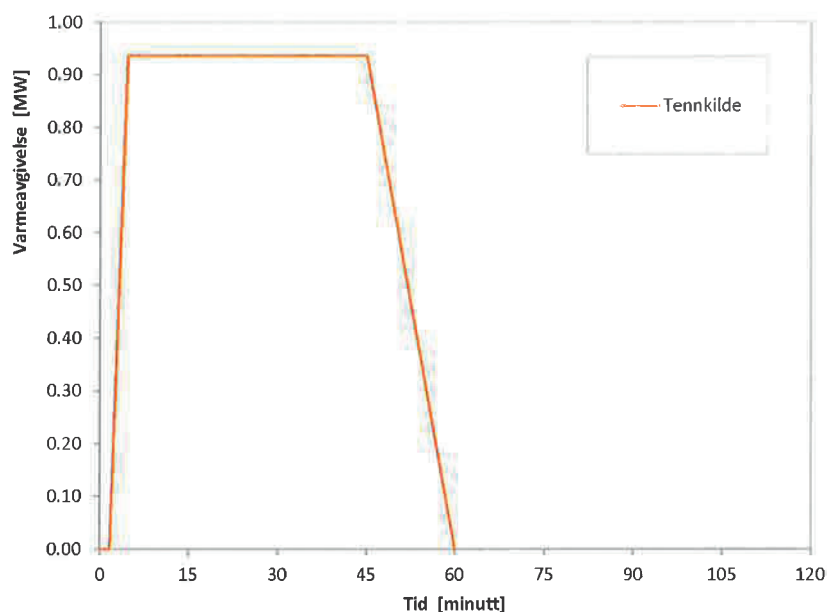
Figur 1 Påtrykt tennkilde, initialbrann, for å antenne brennbare overflater i korridor og trapperom på styrbord bildekknivå (200-seksjonen). Tid 0 i beregningene er relatert til når initialbrannen starter.

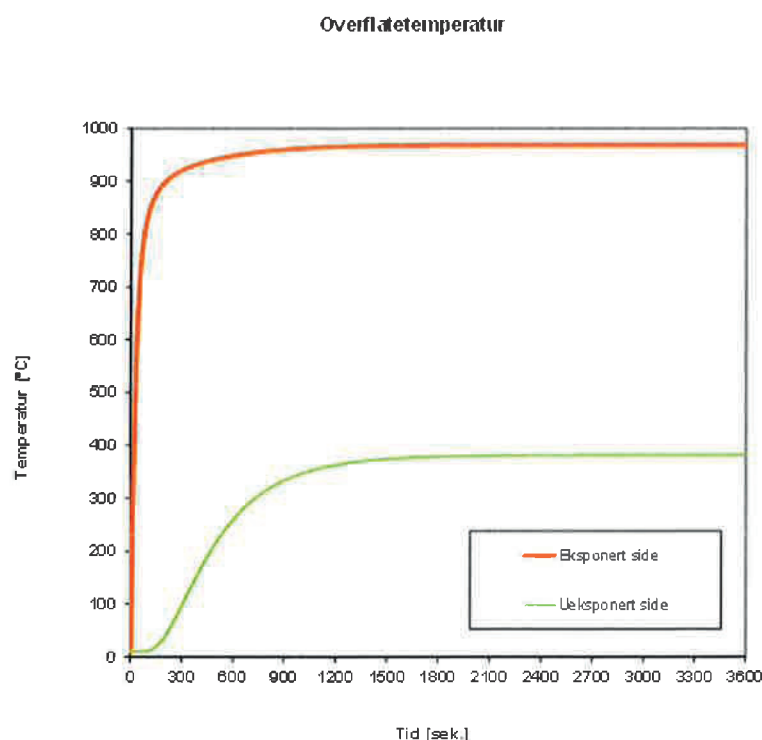
For paneler i beregningsmodellen, er varmeledningsevnen satt til omlag 1 % av stål. Et 21,2 mm tykt panel vil dermed kunne lede omlag 25 kW/m² når temperaturredifferansen på tvers av platen er 1000 °C. Det er tilstrekkelig til å gi antennelse på ueksponert side. Dette er vist i Figur 2 nedenfor.

Figur 2 Varmeledning i en enkel plate (på tvers) eksponert for 1000 °C fra en side. Antennelsestemperatur på ueksponert side nås innen 15 minutter (900 sek). For dobbel veggtykkelse vil det ta noe lengre tid.

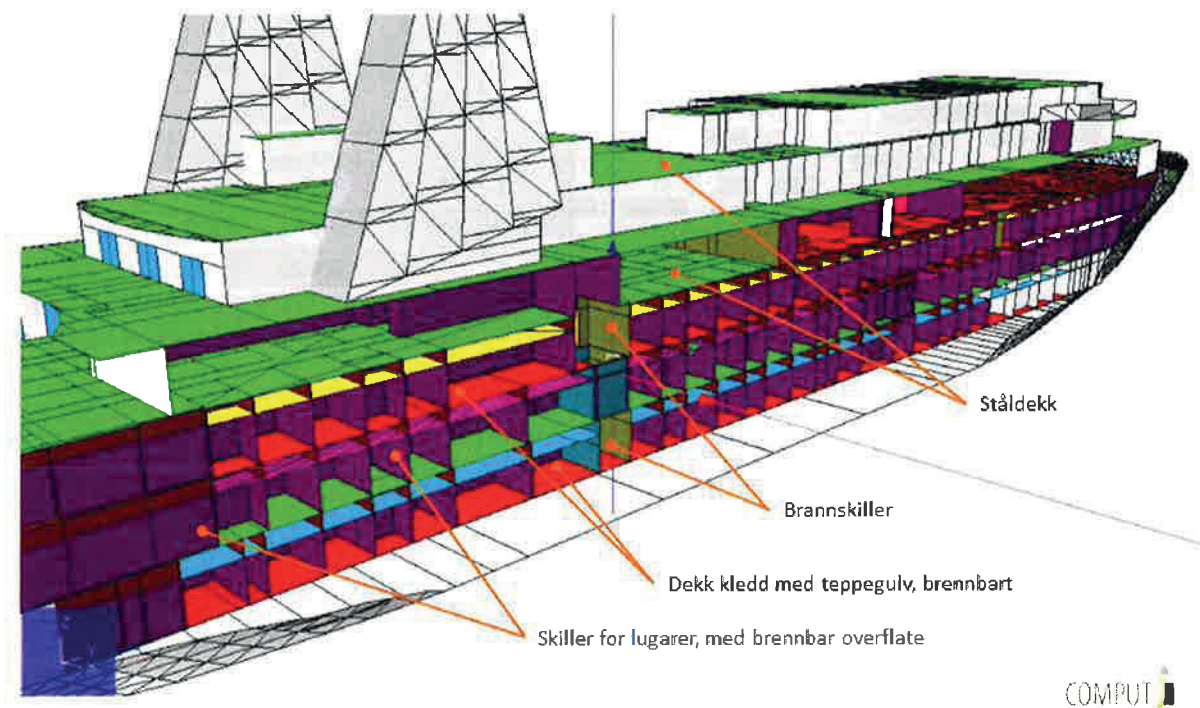
Figur 3 Geometrimodell brukt i beregningene. De ulike fargene på flateelementene representerer ulike egenskaper til dekk, skott, brannskiller og lugarinndeling. Skrog og ytre flater er modellert som uisolert stål. Effekten av sjø på skroget er ikke modellert.

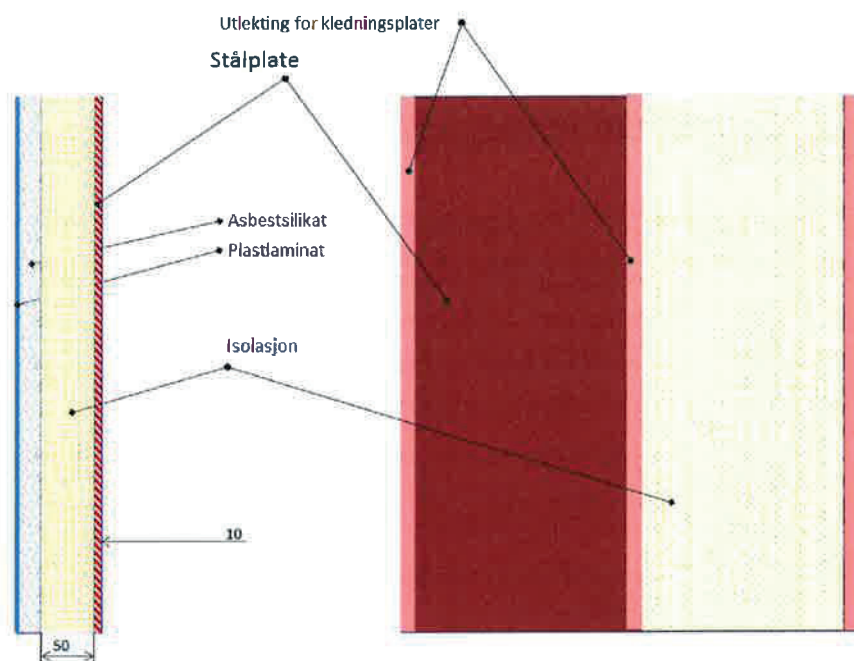
Figur 4 Eksempel på stålskott ut mot bildekk slik det er modellert. Beregningsmodellen er en ekvivalent termisk egenskap gitt til selve elementet, i tillegg til å gi de brennbare egenskaper tilsvarende det brennbare plastlaminatet ytterst. Til venstre vises tverrsnitt av skottet. Til høyre vises front av skottet, der høyre side av skottet vises med isolasjon.

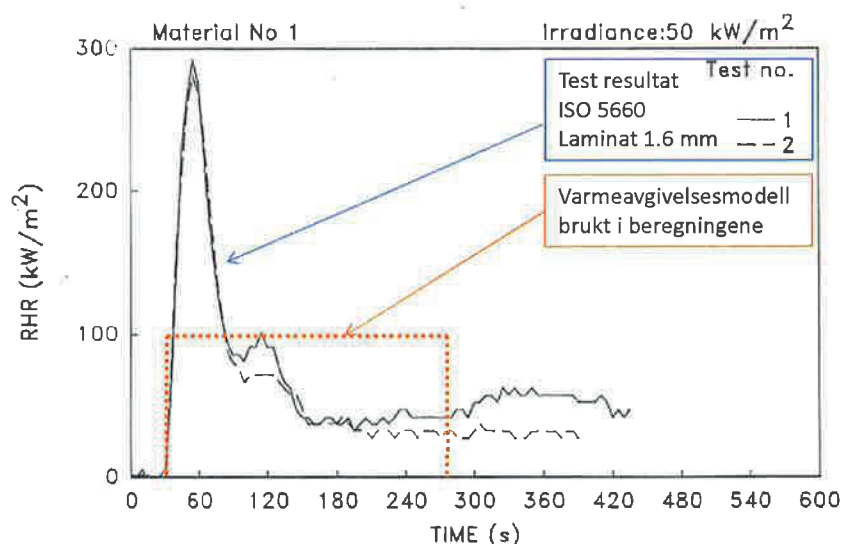
Sag F 6846 G
Bilag nr. 3

Figur 5 Forenklet forbrenningsmodell sammenlignet med branntest iht. konkalorimetertest, ref./DANTEST 1990/for brennbar kledning med 1,6 mm laminat. Det er i beregningene benyttet konstant forbrenningshastighet, med varighet begrenset til energimengden i tilgjengelig mengde materiale.

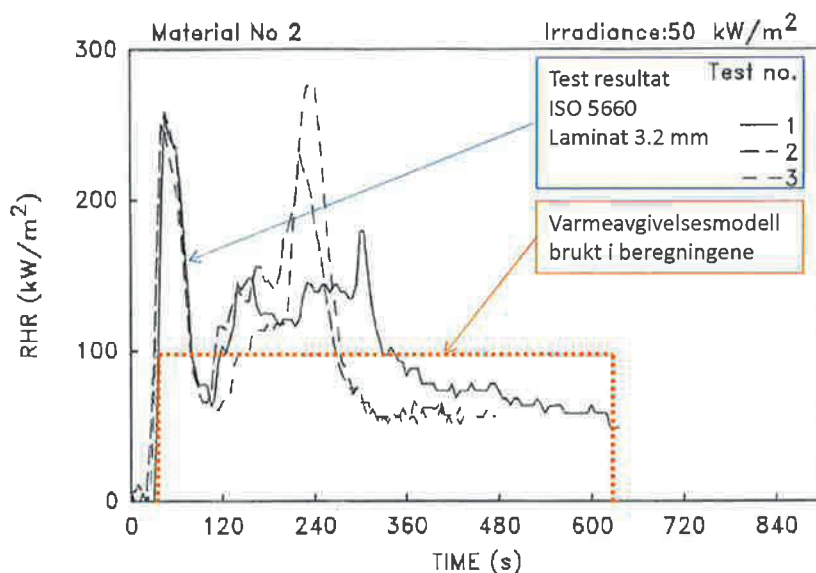
Sag F 6846 G
Bilag nr. 7

Figur 6 Forenklet forbrenningsmodell sammenlignet med branntest iht. konkalorimetertest, ref./DANTEST 1990/for brennbar kledning med 3,2 mm laminat. Det er i simuleringene benyttet konstant forbrenningshastighet, med varighet begrenset til energimengden i tilgjengelig mengde materiale.

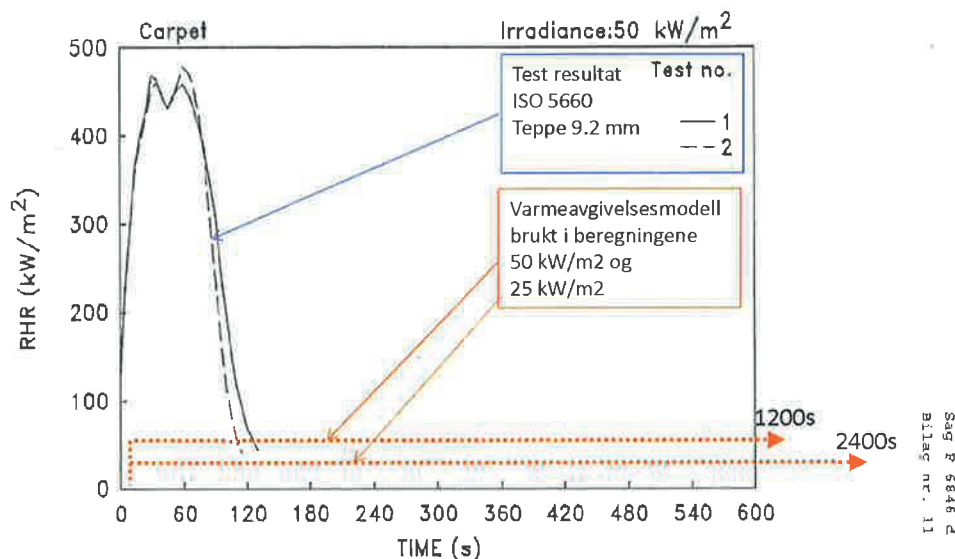
I branntesten ref. /Dantest 1990/, gir gulvbelegget betydelig varmeavgivelse når det blir eksponert for termisk stråling tilsvarende 50 kW/m², se Figur 7. Avgitt effekt fra teppet ligger mellom 400 -500 kW/m² i en kort periode.

Figur 7 Forenklet forbrenningsmodell sammenlignet med branntest iht. konkalorimetertest, ref./DANTEST 1990/. For teppe i korridorer og lugarer er det lagt inn en konstant forbrenningshastighet, med varighet begrenset til energimengden i tilgjengelig mengde materiale. I figuren er brannvarigheten illustrert ved energimengde på 60 MJ/m² for teppe og eventuell avrettingsmasse.

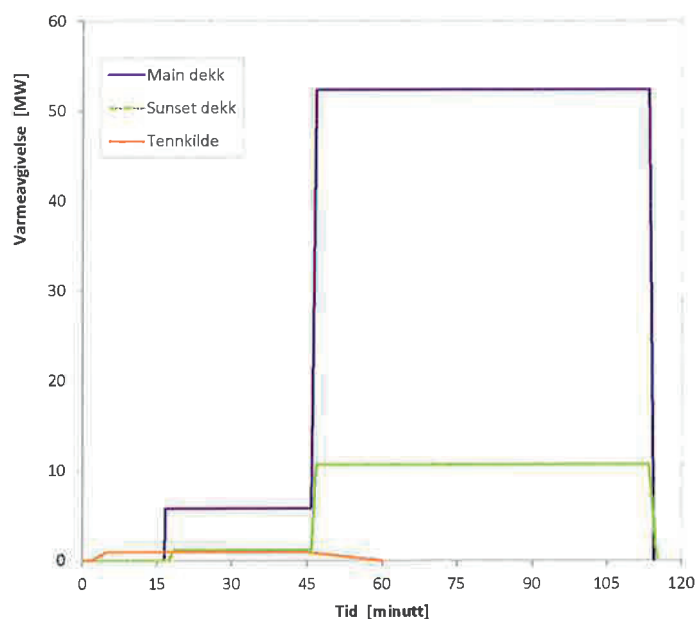
Brennbar innredning på Main-dekk og Sun-dekk er modellert som lokale branner i tillegg til brennbare overflater. Energimengden fra det brennende inventaret er lagt inn som en brann med konstant energiavgivelse og med en gitt varighet. Dette da kun som et anslag basert på mengden brennbart materiale som var tilgjengelig i området. Det brenner inntil antatt mengde inventar i området er konsumert, se Figur 8.

Figur 8 Brann i inventar på Main-dekk og Sunset-dekk, påtrykt med ulike rater i de ulike beregningsscenariene, se Tabell 6.

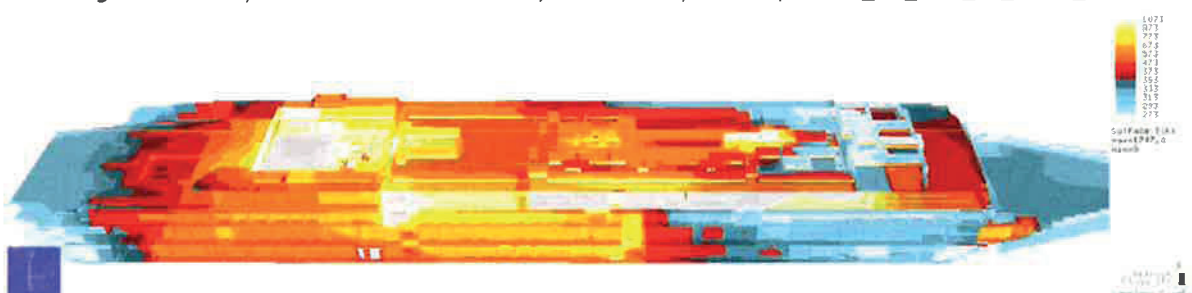
Innvendig overflatetemperaturer etter 590 minutter, Sunset-dekk, Case 44, file: ds_SD_case_44_t0590_0295

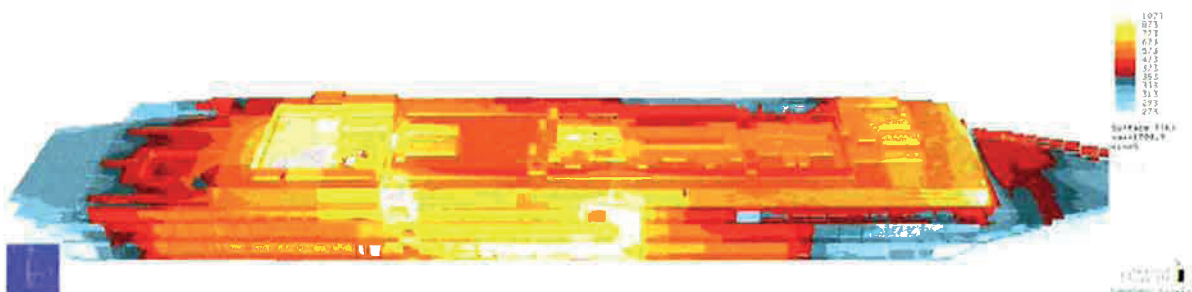
Innvendig overflatetemperaturer etter 900 minutter, Sunset-dekk, Case 44, file: ds_SD_case_44_t0900_0450

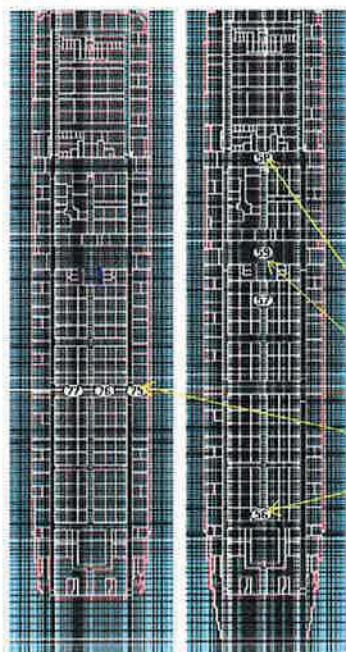
Figur II.3: Utsnitt av Gulf-dekk

Utsnitt av Gulf dekk. Målepunktene er lagt i to nivå, ett nede ved gulv og ett sett oppe ved taket.

Det er lagt noen ekstra målepunkter i tverrforbindelsen mellom trapperommene

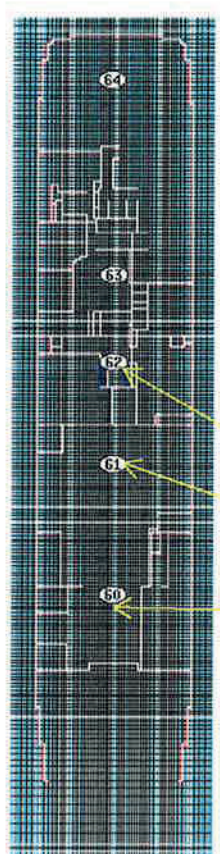
Figur II.4: Utsnitt av Main-dekk

Utsnitt av Main dekk. Målepunktene er lagt i to nivå, ett sett nede ved gulv og ett oppe ved taket.

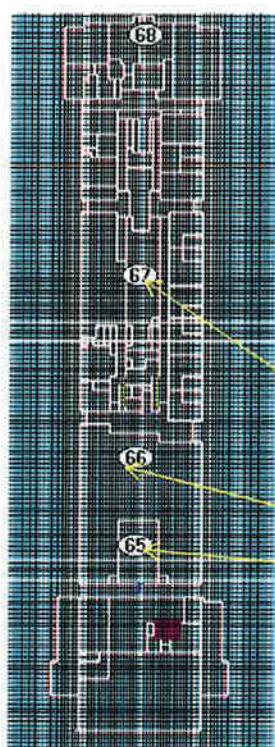
Figur II.5: Utsnitt av Sunset-dekk

Utsnitt av Sunset dekk. Målepunktene er lagt i to nivå, ett sett nede ved gulv og ett oppe ved taket.

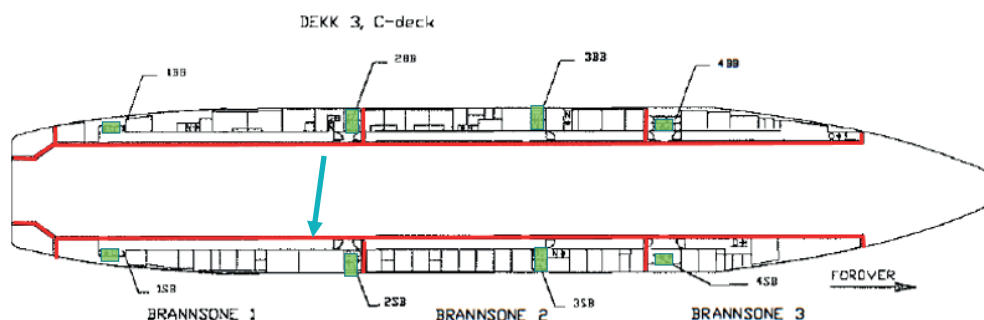
Figur 8 - Omtrentlig plassering til brannen (blå pil).

Området hvor brannen oppstod var under oppussing men var ikke avlåst og det var oppbevaring av en god del brennbare materialer der. Man mener at brannen ble påsatt og at den startet i papir, sengetøy og sengetepper og at brannen etter hvert ble stor nok til å føre til antennelse av veggene i korridoren.

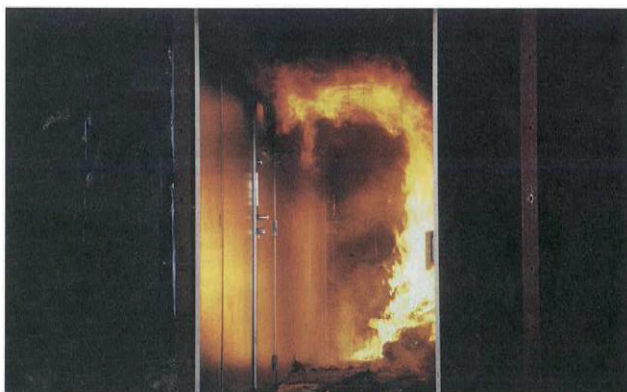
Bilde 11 Forsøk SC-5A; Brann i 2 stk sekker med sengeutrustning. Etter 2 minutter brenner vegg og deler av takflaten. Modellen overtennes etter ca. 3 minutter.

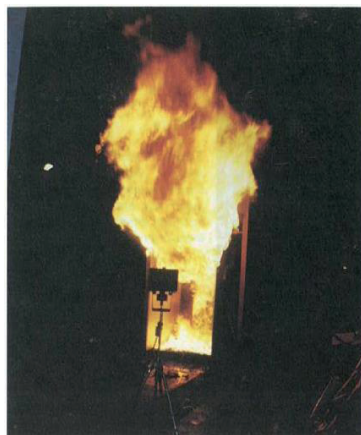
Bilde 12

Forsøk SC-5A; Full overtenning. Flammer slår ut gjennom den åpne enden av korridoren.

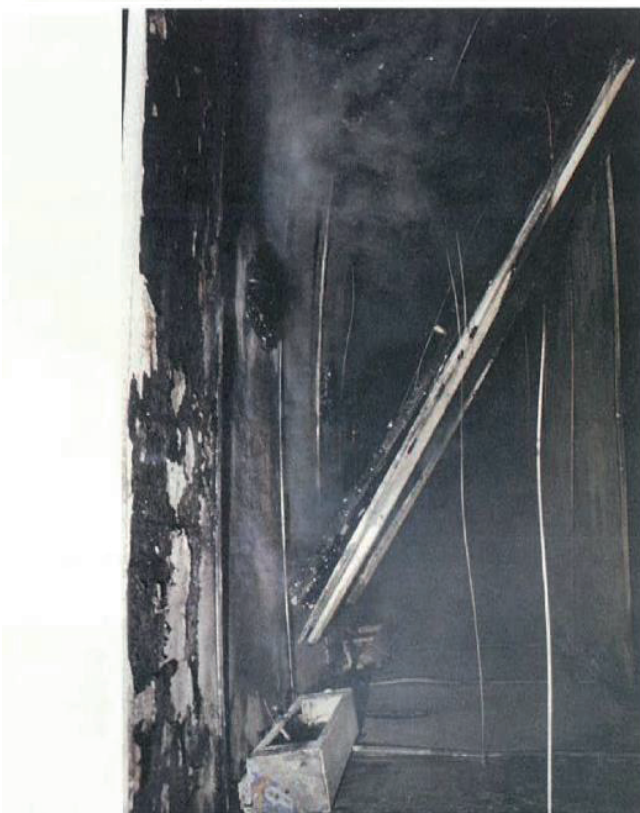
Bilde 13 Forsøk SC-5A; Skadebilde, vegger og tak utbrent samt deler av golvteppet.

Figur 9 - Bilder fra testing gjennomført av tilsvarende materialer og overflater som i området ved arnestedet på Dekk 3 og trapperom 2SB. Korridoren er ca 6 m lang. Bildene viser at man ved å antenne to sekker med sengetøy kan få en overtent brann som kan forklare den videre spredningen under det tidlige brannforløpet. I testene er det tatt med simulering av brennbare materialer i korridoren men ikke fra lugarer.
