Dokument 18 (2016-2017)
Rapport til Stortinget fra Stortingets
granskingskomisjon for brannen
på Scandinavian Star

Avgitt til Stortingets presidentskap 1. juni 2017

Utredning av brann og brannforløp – Norconsult, 22.05.2017	865

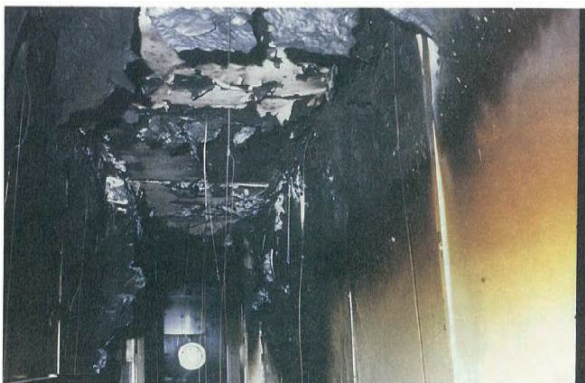
Bilde 14 Forsøk SC-6; Skadebilde. Utsnitt av korridor sett fra bunn av trappesjakt.

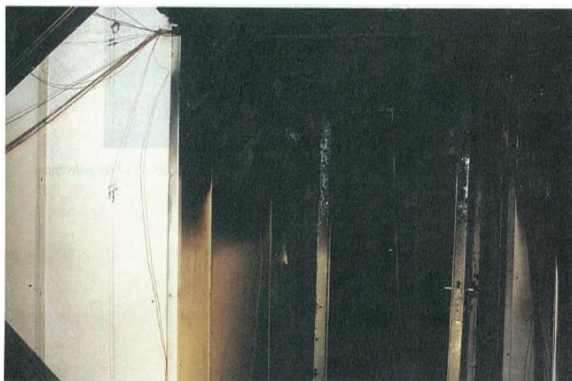
Bilde 15 Forsøk SC-6; Skadebilde, nedre del av trappesjakt.

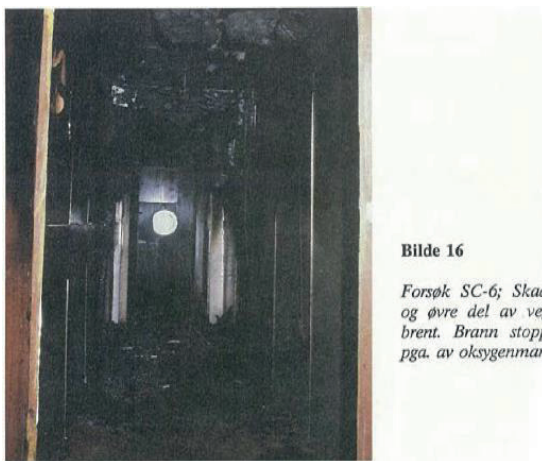
Bilde 16

Forsøk SC-6; Skadebilde, tak og øvre del av veggflaten utbrent. Brann stoppet naturlig pga. av oksygenmangel.

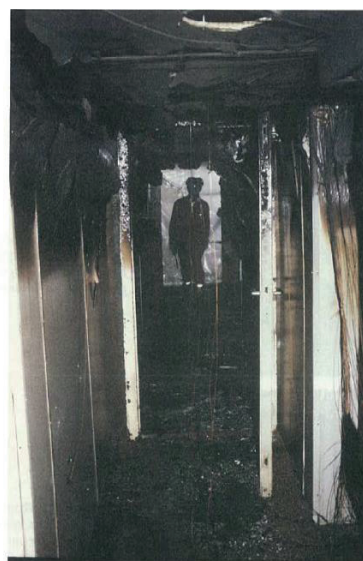
Bilde 18 Forsøk SC-6; Skadebilde. Utsnitt av området ved brannrør, sett fra bunn av trappesjakt og i retning inn i korridoren.

Figur 10 - Bilde som viser skader etter testing gjennomført av tilsvarende materialer og overflater som i området ved arnestedet på Dekk 3 og trapperom 2SB i et oppsett bestående av en mindre korridor og et mindre trapperom. Korridoren er 6 m lang og trappen er ca 7,5 m.

Brannen døde naturlig ut som følge av oksygenmangel etter ca 6-7 minutter. Selv om dette således har vart en kortvarig brann så viser bildene omfattende skader og nedfall fra taket liknende det som man ser flere steder på skipet etter brannen. I testene er det tatt med antennelse av brennbare materialer i gangen tilsvarende ca 200 kW (en relativt beskjeden branneffekt tilsvarende ca to sekker med sengetøy).

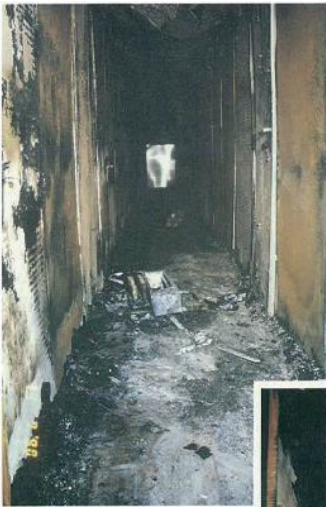
Bilde 19

Forsøk SC-7; Skadebilde, fullstendig utbrent korridor.

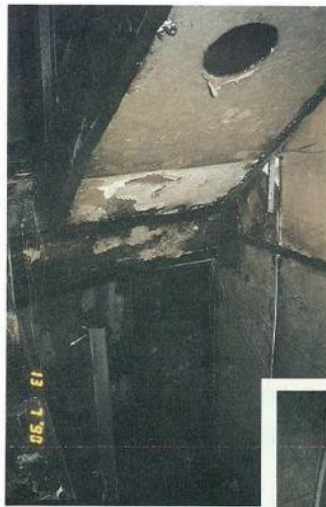
Bilde 21

Forsøk SC-7; Skadebilde. Området i bunn av trappesjakt hvor det i virkeligheten var plassert et luttgyskap.

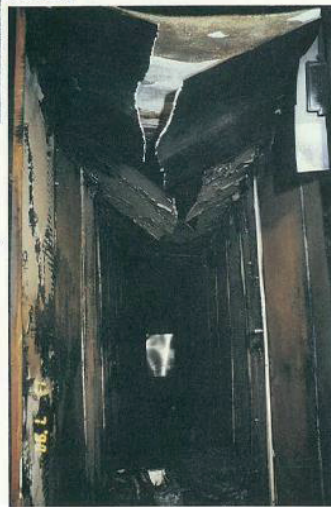
Bilde 22

Forsøk SC-7; Skadebilde, deler av trappe sjakten. Hele sjakten var fullstendig utbrent ca. 20 minutter etter at brannen startet.

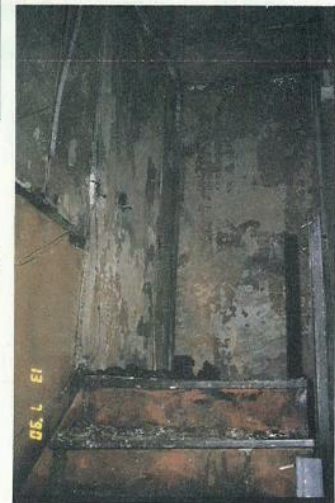
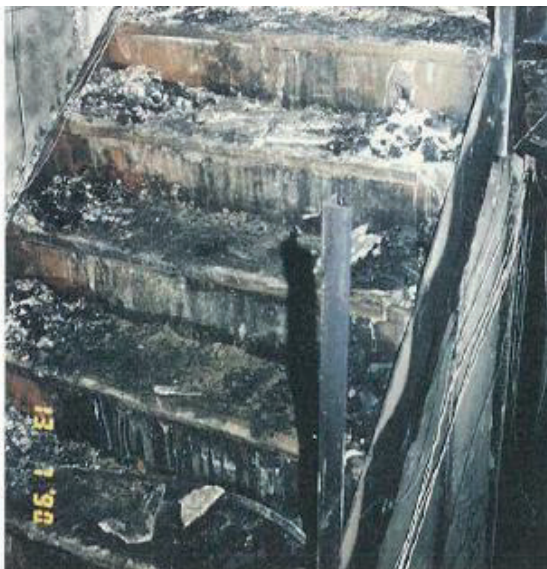
Bilde 23 Forsøk SC-7; Skadebilde. Utbrenning av trapp i bunn av trappesjakt.

Figur 11 - Bilder som viser skader etter testing gjennomført av tilsvarende materialer og overflater som i området ved arnestedet på Dekk 3 og trapperom 2SB i et oppsett bestående av en korridor og et trapperom. Testene viser at platene vil kunne falle ned ved brann. Korridoren er 12 m lang og trappen er 7,5 m.

Brannen brente i ca 20 minutter. Selv om dette således ikke har vart en langvarig brann så viser bildene omfattende skader og nedfall fra taket liknende det som man ser flere steder på skipet etter brannen. I testene er det tatt det tatt med antennelse av brennbare materialer i gangen tilsvarende ca 200 kW (en relativt beskjeden branneffekt tilsvarende ca to sekker med sengetøy).

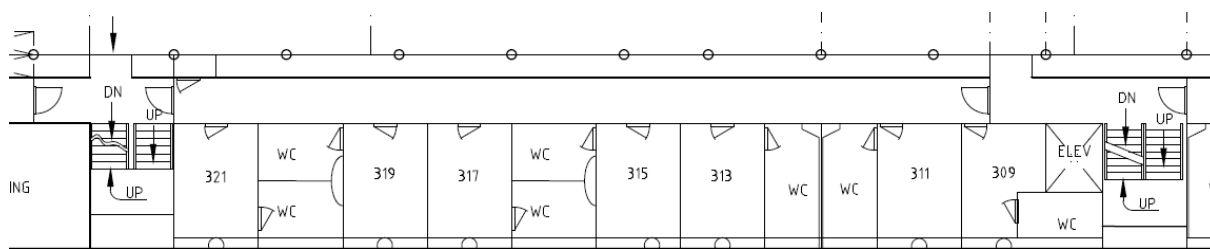
Det kan tyde på at det ikke skjedde noen umiddelbar brannspredning til korridoren forut for trapperom 2SB selv om det på dette tidspunktet var kraftig brann både i startbrannkorridoren og i trapperom 2SB. Det er uklart om dørene til noen lugarer var åpne eller ikke men det vurderes som sannsynlig at de aller fleste, muligens alle, var lukket på dette tidspunktet.

Figur 14 - Området forut for trapperommet 2SB på Dekk 4. Trapperom 2SB er til venstre og trapperom 3SB er til høyre. Det rømte personer fra lugar 317 og 315 forover i skipet etter at brannen var godt i gang. Det kan tyde på at det ikke skjedde noen umiddelbar brannspredning til dette området.

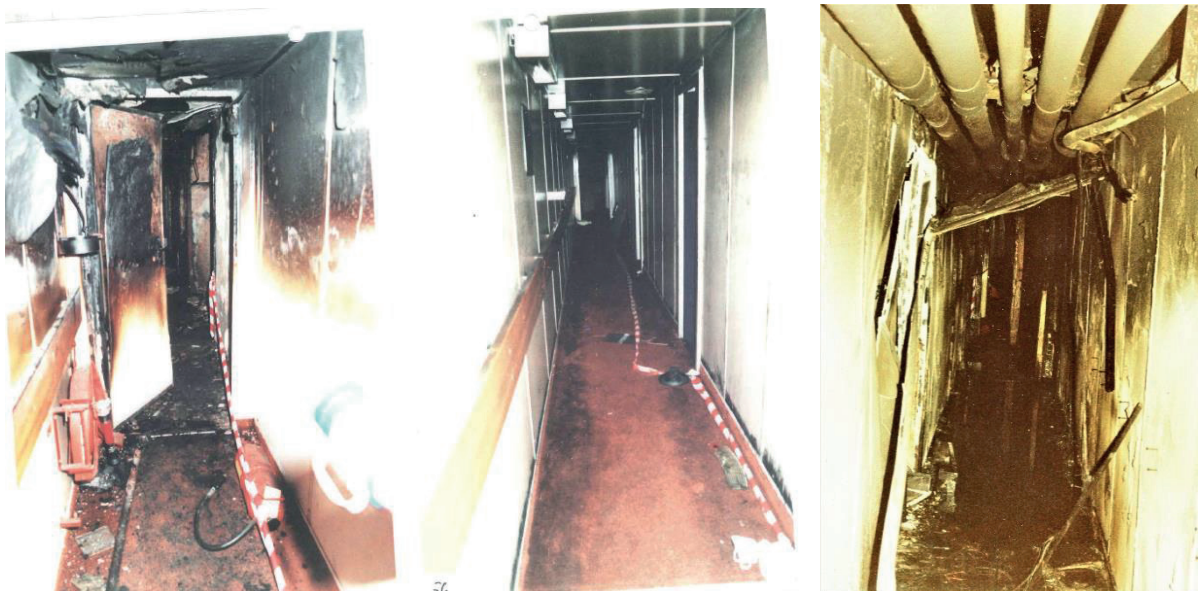
Bildene nedenfor knyttes til punkt 3. De to bildene som er venstre viser korridoren akter for trapperom 2SB på Dekk 4. Brann døren skal der ha vært stengt og skadene ser ut som varmeskader som følge av varmeledning heller enn brannskader som følge av brannspredning inn i korridoren. Brannskillet har ikke vært helt tett under brannen siden det er røykskader her.

Figur 15 - Bilder av området akter for trapperommet 2SB på Dekk 4 (de to bildene til venstre) og forut for trapperommet 2SB (bildet til høyre).

Akter for trapperom så ser man det som synes å være varmeskader nær trapperommet (bildet til venstre som viser døren mot trapperom 2SB). Den døren skal ha vært lukket under brannen og de skader som vi ser er trolig varmeskader som følge av at høy temperatur har blitt ledet inn gjennom konstruksjonene til dette området.

Lenger bak i den samme korridoren så er det kun røykskader som er synlig.

Forut for trapperommet så ser man brann- og røykskader. Dette området vurderes i mer detalj lenger frem i rapporten.

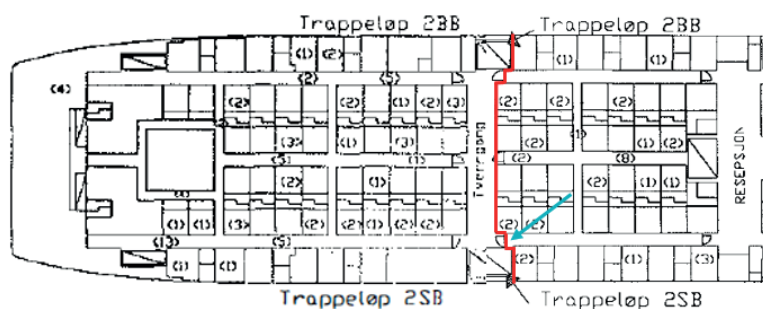
Figur 16 - Tegning av Dekk 5 sammensatt av figur 8.7 og 8.8 i NoUen. Tall innen parentes angir omkomne. Rød strek viser skille mellom Brannsonen 1 og 2. Resepsjonen er til høyre på bildet. Blå pil viser brann dør som skal ha stått åpen gjennom hele brannen.

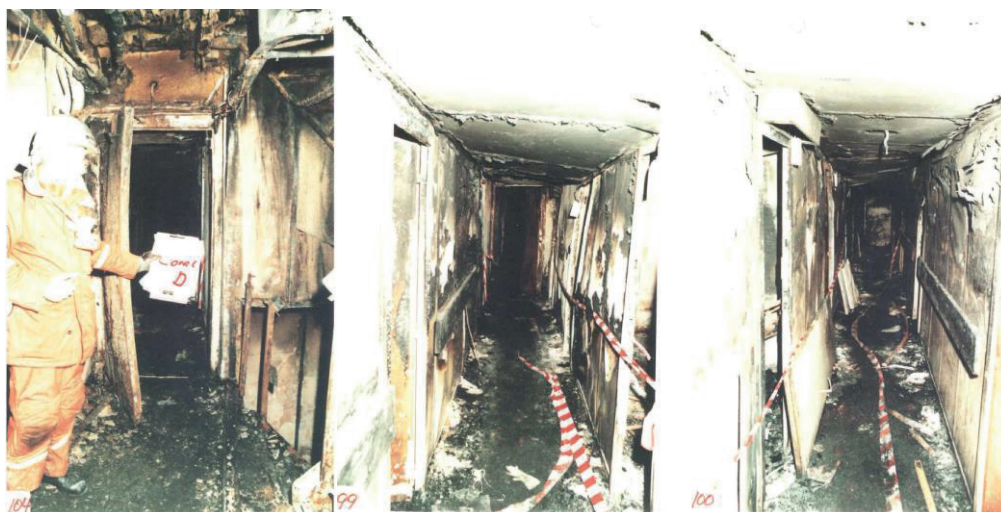
Brann døren mellom den tverrkorridor hvor brannen slo over og forut i skipet på styrbord side mot den korridor som fører til resepsjonen blir stående åpen gjennom hele brannen slik at først røyk og så senere flammer kan trenge inn i dette området selv etter at øvrige brann dører er blitt lukket.

Figur 17 - Bilder av den dør som skal ha vært åpen under brannen (venstre) og bilder av den korridor som ligger innenfor nevnte dør og hvor røyk skal ha spredt seg mot resepsjonsområdet. På bildet i midten så ligger den åpne døren foran i bildet og resepsjonsområdet ligger bak fotografen. I bildet til høyre så er det motsatt.

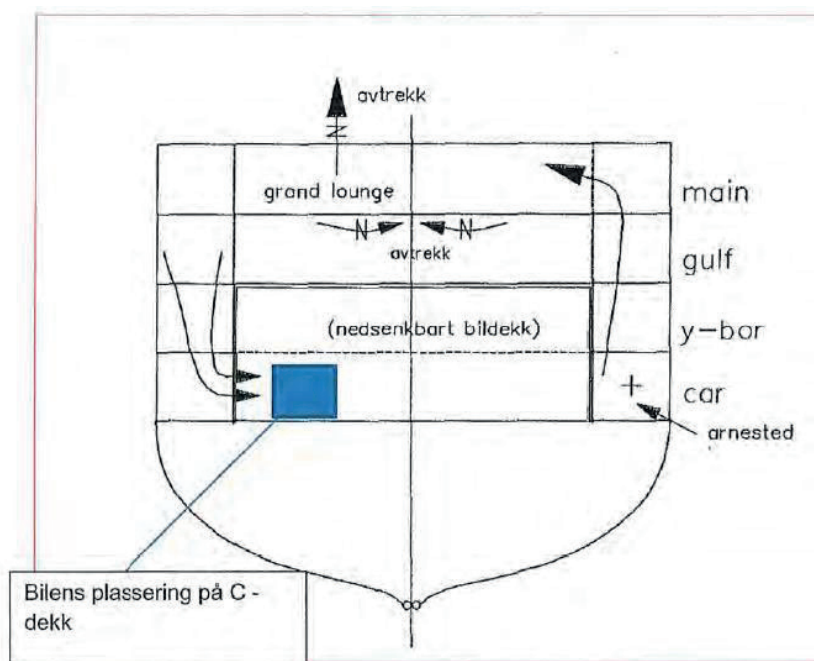
Figur 20 - Figur utarbeidet av de rettsoppnevnte sakkyndige som illustrerer de spesielle trekk forhold som bidrog til den raske brannspredningen opp trapperommet, over Dekk 5 og ned trapperommet på den andre siden.

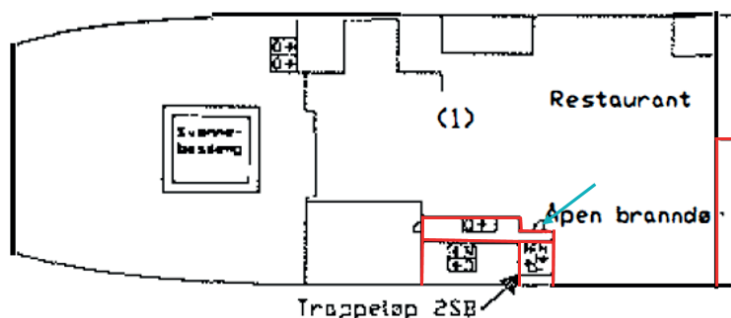
Ca kl.02:15 så ser vitner at det siver inn røyk fra trapperom 2SB og inn i Grand Lounge på Dekk 6 gjennom en åpen branndør. Den branndøren blir stående åpen gjennom hele brannforløpet. Noen minutter senere (estimeres til ca kl.02:20) så slår også flammene inn i dette området. Med den brannenergi som er tilgjengelig i det området finnes det her forutsetninger for stor og langvarig brann.

Figur 21 - Tegning av Dekk 6, figur 8.9 i NoUen. Tall innen parentes angir omkomne. Røde streker viser ca plassering av brannskiller. Blå pil viser branndør som stod åpen gjennom hele brannen.

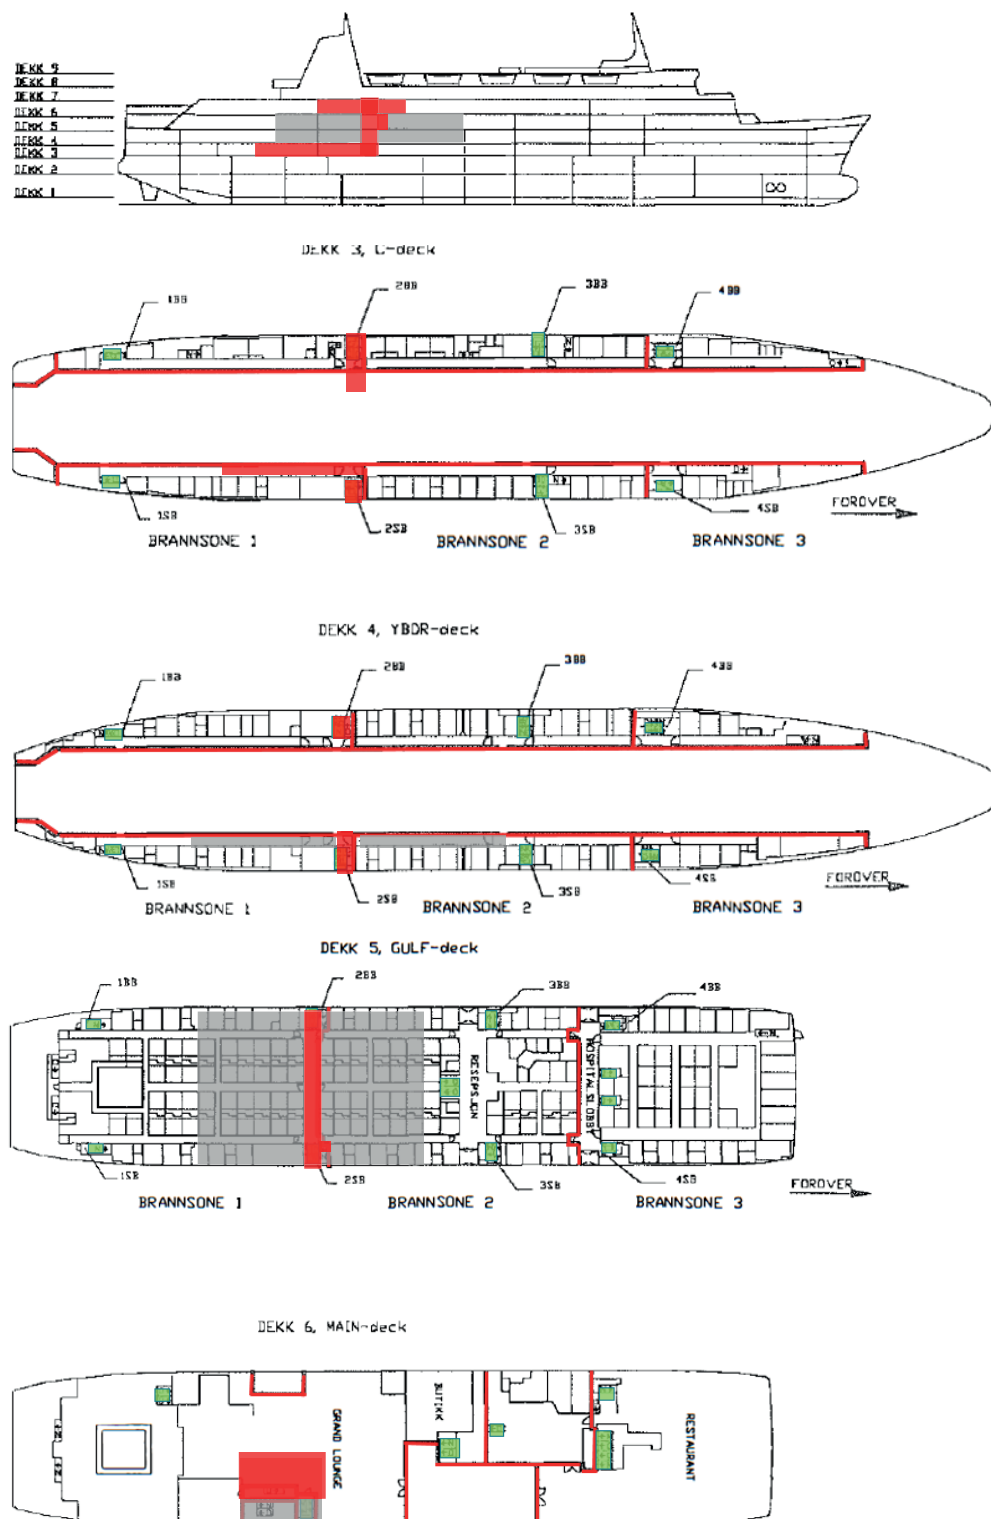
Figur 22 - Skisse som illustrerer brann- og røykskadenes estimerte omtrentlige spredning kl.02:20. Rødt illustrerer brann og grått illustrerer røyk. Alle angivelser er usikre. Brann kan for eksempel ha spredd seg inn i 300 korridoren på dette tidspunktet.

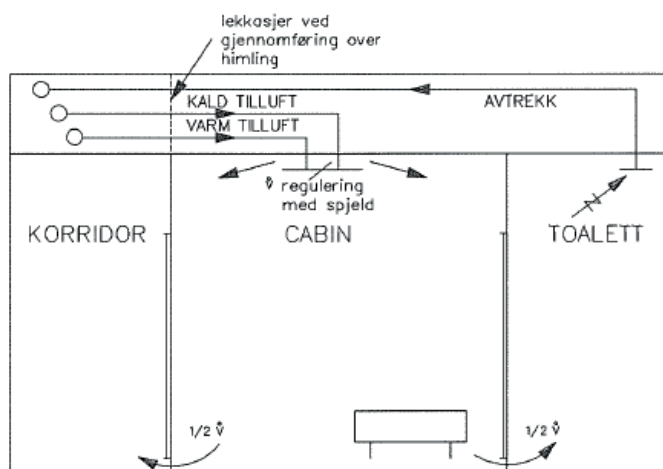
Figur 23 - Prinsipp for (overtrykks)ventilering av lugarer fra s.491 i NoU 1991:1B.

Siden prinsippet delvis er basert på ventilering via sprekker under dørene så er det klart at B15 dørene ikke var helt røyk- og branntette hvilket muliggjør spredning av både røyk og brann via dørene.

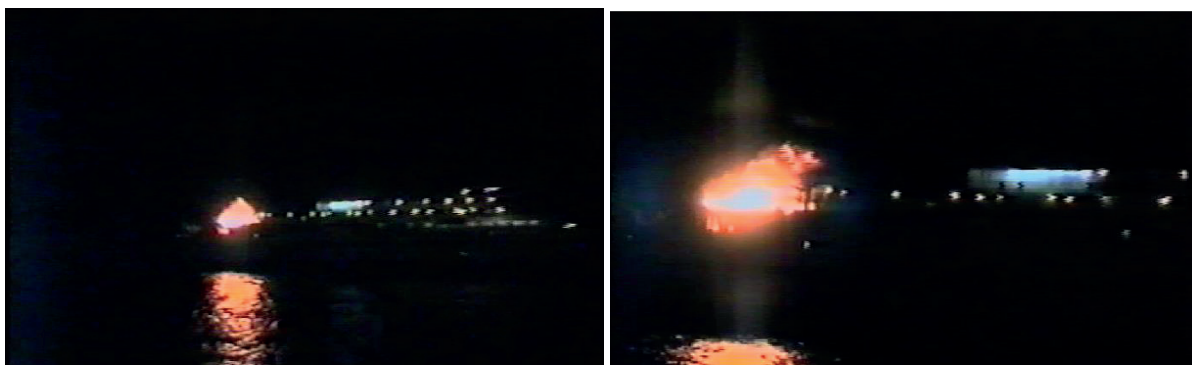
Disse bildene er fra en video som er på noe avstand fra skipet og det er noe vanskelig å se detaljer. Allikevel så ser man klart at brannen på dette tidspunktet har slått ut av skipet på Dekk 6 ved akter dekk. Bildene viser en brann med stor branneffekt på Dekk 6 i den aktre delen av skipet. Med stor branneffekt og utvendige flammer følger også et stort potensial for spredning. På bildet til høyre ser man også noe vindtrekk forover skipet hvilket driver flammer og varme innover i skipet.

Figur 24 - Bilder tatt med videokamera fra Stena Saga ca kl.03:02 iht Politiets vurderinger. Man ser tydelig en stor brann i akter på Dekk 6. Man ser også et vindtrekk forover på skipet.

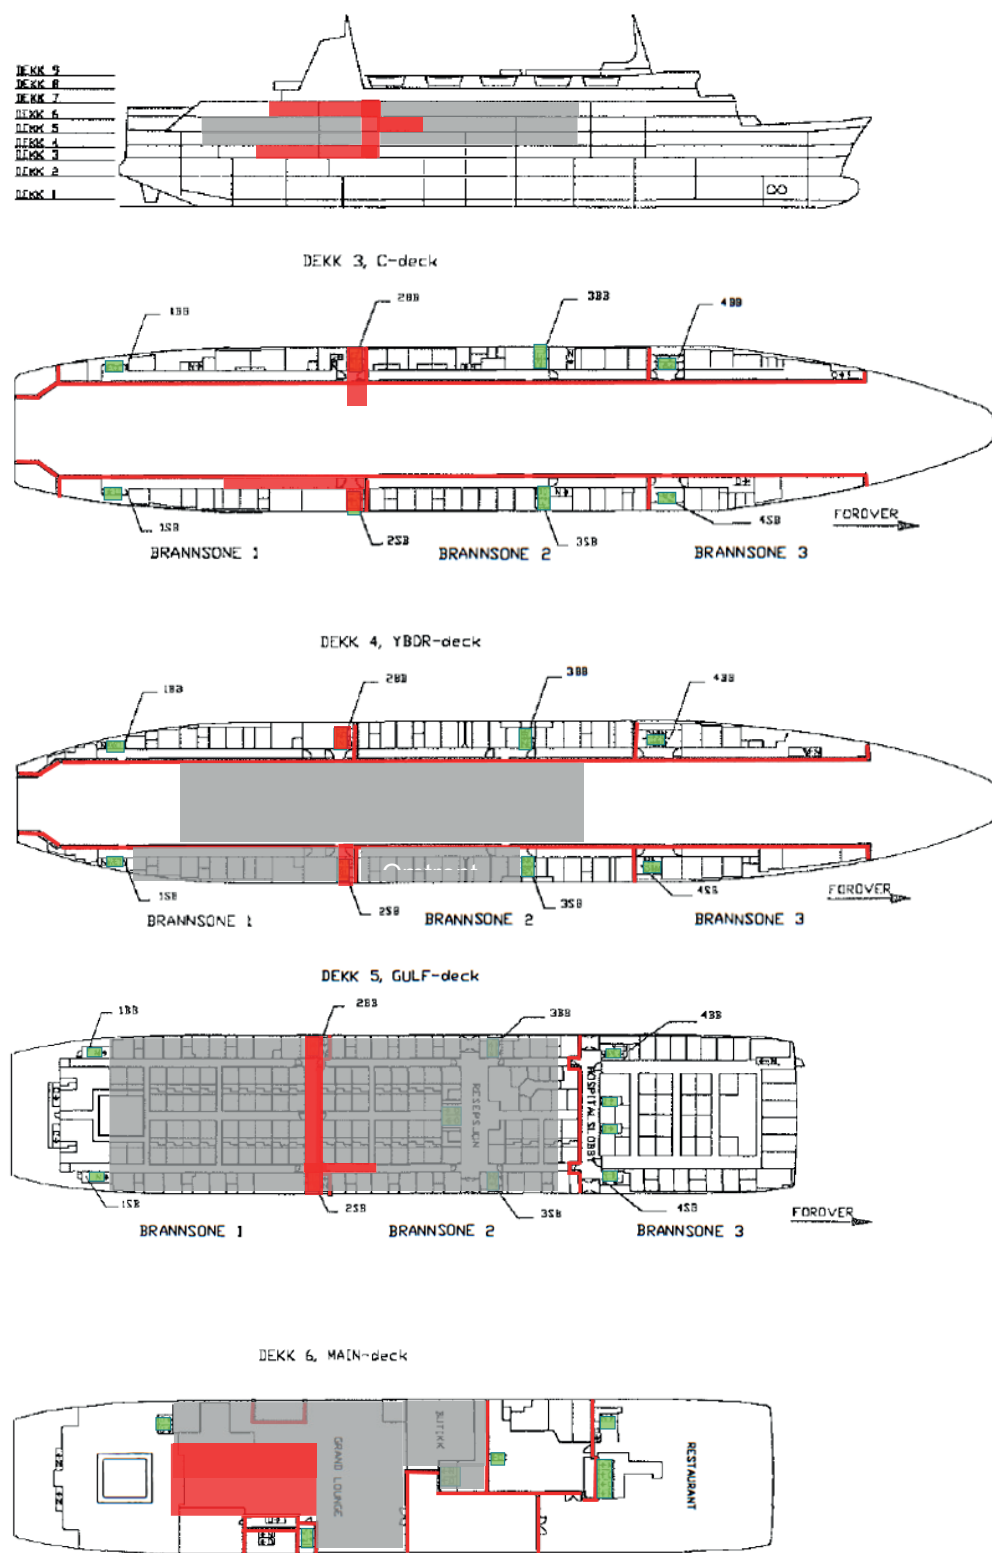
Figur 25 - Skisse som illustrerer brann- og røykskadenes estimerte omtrentlige spredning kl.02:50. Rødt illustrerer brann og grått illustrerer røyk. Alle angivelser er usikre fordi at alle bilder er tatt utenifra.

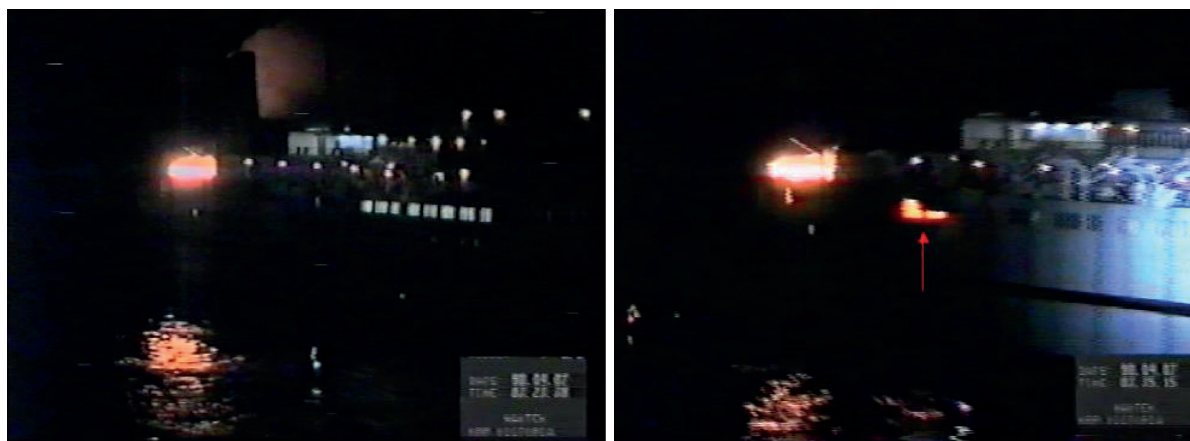
Figur 26 - Bilder tatt med videokamera fra Stena Saga ca kl.03:23 (venstre) og ca kl.03:35 (høyre) iht Politiets vurderinger. Man ser tydelig en stor brann i akter på Dekk 6 og et vindtrekk forover på skipet på bildet til venstre. På bildet til høyre så ser man brann en bit innover skipet på Dekk 6.

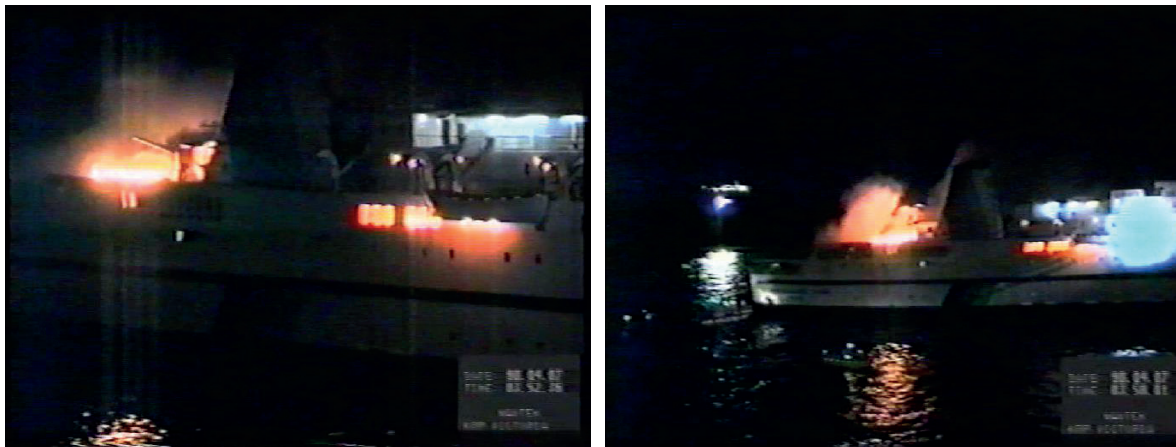
Figur 27 - Bilder tatt med videokamera fra Stena Saga ca kl.03:52 (venstre) og ca kl.03:58 (høyre) iht Politiets vurderinger. Man ser tydelig en stor brann i akter på Dekk 6 og muligens også på Dekk 7. Man ser også et vindtrekk forover på skipet på bildet til venstre. På bildet til høyre så ser man brann en bit innover skipet på Dekk 6. Det kan ikke ses at det slår ut flammer i det området men man ser at det er veldig varmt der.

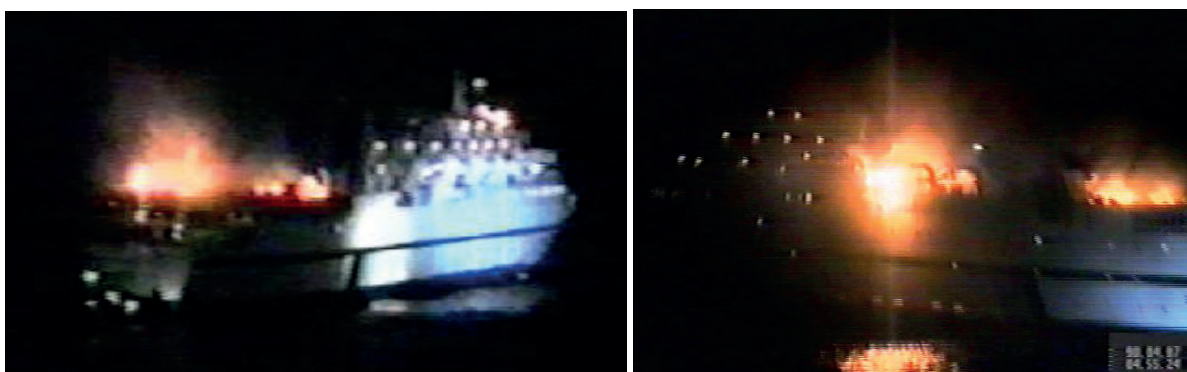
Figur 28 - Bilder tatt med videokamera fra Stena Saga ca kl.04:35 (venstre) og ca kl.04:55 (høyre) iht Politiets vurderinger. Man ser fortsatt en stor brann i akter på Dekk 6 og muligens også på Dekk 7. På bildet til høyre så ser man de første bildene fra babords side og som viser en kraftig brann også innover i skipet på Dekk 6. Brannen i det området har nå vart i ca 2,5 timer med en ganske så stor effekt og fortsetter å varme opp skipet.

På det høyre bildet så ser man at det er flammer omtrent midtskips på Dekk 6. Det kan tyde på at man på dette tidspunktet har fått brann i området ved den tollfrie butikken på Dekk 6 og muligens også spredning opp til Casionet på Dekk 7. Brann i den tollfrie butikken på Dekk 6 vil medføre termisk påkjenning på de skiller som er mot kjøkkenet og restauranten på Dekk 6 og medføre fare for brannspredning dit.

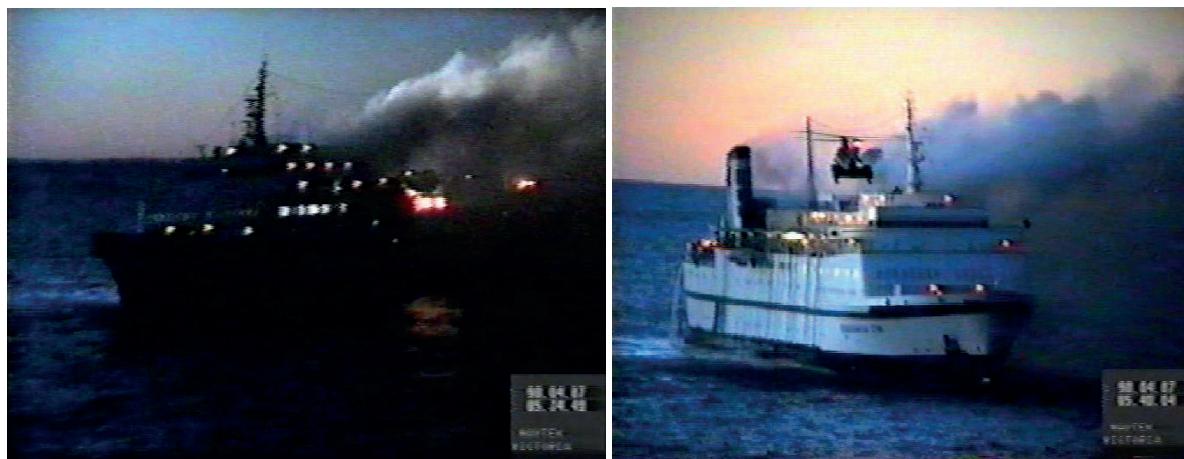
Figur 29 - Bilder tatt med videokamera fra Stena Saga ca kl.05:35 (venstre) og ca kl.05:40 (høyre) iht Politiets vurderinger. Brannen i akter på Dekk 6 pågår fortsatt og man ser muligens også brann i de bakre delene av Dekk 7. Brannen på Dekk 6 har nå vart i ca 3,5 timer med en ganske så stor effekt og fortsetter å varme opp skipet. På bildet til høyre så ser man at de første brannmannskapene fra Göteborg brannvesen ankommer skipet.

På det venstre bildet så ser man at det er flammer frem til omtrent midtskips på Dekk 6.

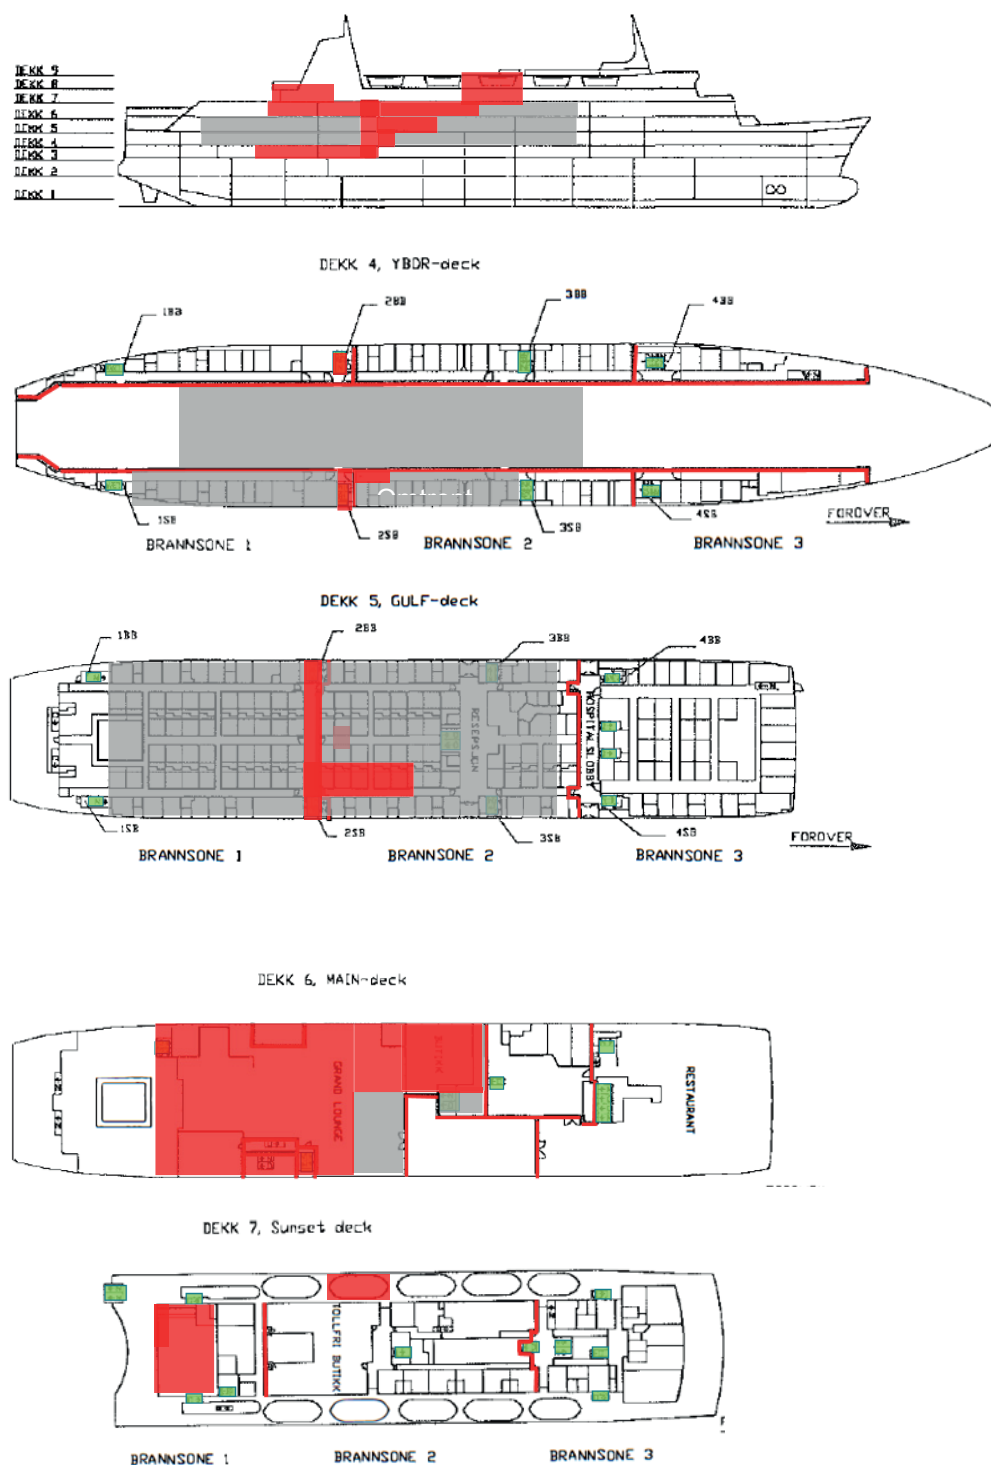
Figur 30 - Skadenes estimerte omtrentlige spredning kl.05:40. Rødt illustrerer brann og grått illustrerer røyk. Alle angivelser er usikre fordi alle bilder er tatt utenifra.

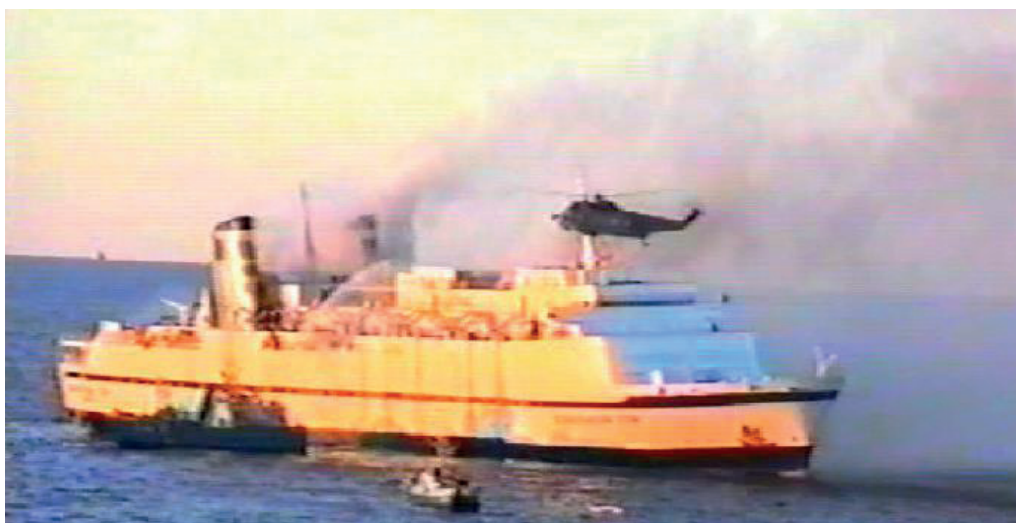
Figur 31 - Bilde tatt med videokamera fra Stena Saga ca kl.06:30 iht Politiets vurderinger.

På bildet over er det verken synlige flammer eller tykke mørke branngasser. Det pågår påføring av vann utenifra på styrbord side mot den øvre delen av skipet. Det er ikke en veldig effektiv slokkemetode fordi man ikke får utnyttet vannets kjøleende egenskaper så godt men også utvendig vannpåføring vil bidra til å dempe brannen noe og det vil bidra til å kjøle varme konstruksjoner. Fordi lite av vannet vil fordampe i flammene / gassene med denne slokkemetoden så vil det kunne bli mye overskuddsvann. Overskuddsvann som ender opp inne i skipet kan over tid føre til stabilitetsproblemer. Det ser også ut som at det er trekk fremover i skipet.

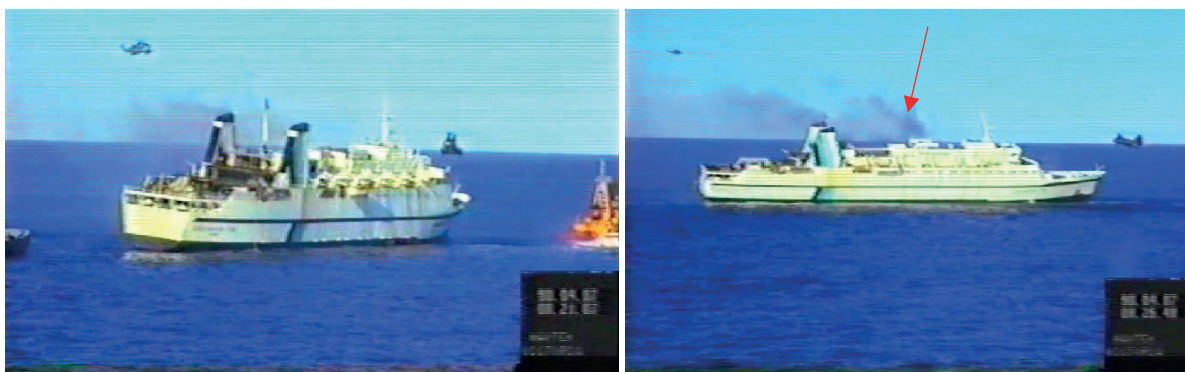
Figur 32 - Bilder tatt med videokamera fra Stena Saga ca kl.08:21 (venstre) og ca kl.08:27 (høyre) iht Politiets vurderinger. Man ser her at brannen har en vesentlig lavere effekt enn tidligere. Det skyldtes trolig delvis at man driver forsøk på slokking og delvis på at brannen er forbi den fullt utviklede fasen i de bakre delene av Dekk 6.

Man ser også at skipet har en viss slagside (venstre) og man kan se indikasjoner på at man har brann i midtre del av Dekk 6 og muligens Dekk 7 (høyre bilde / rød pil). Vinden blåser nå mot akter. Det kan ikke ses at det pågår noe utvendig slokking eller kjøling.

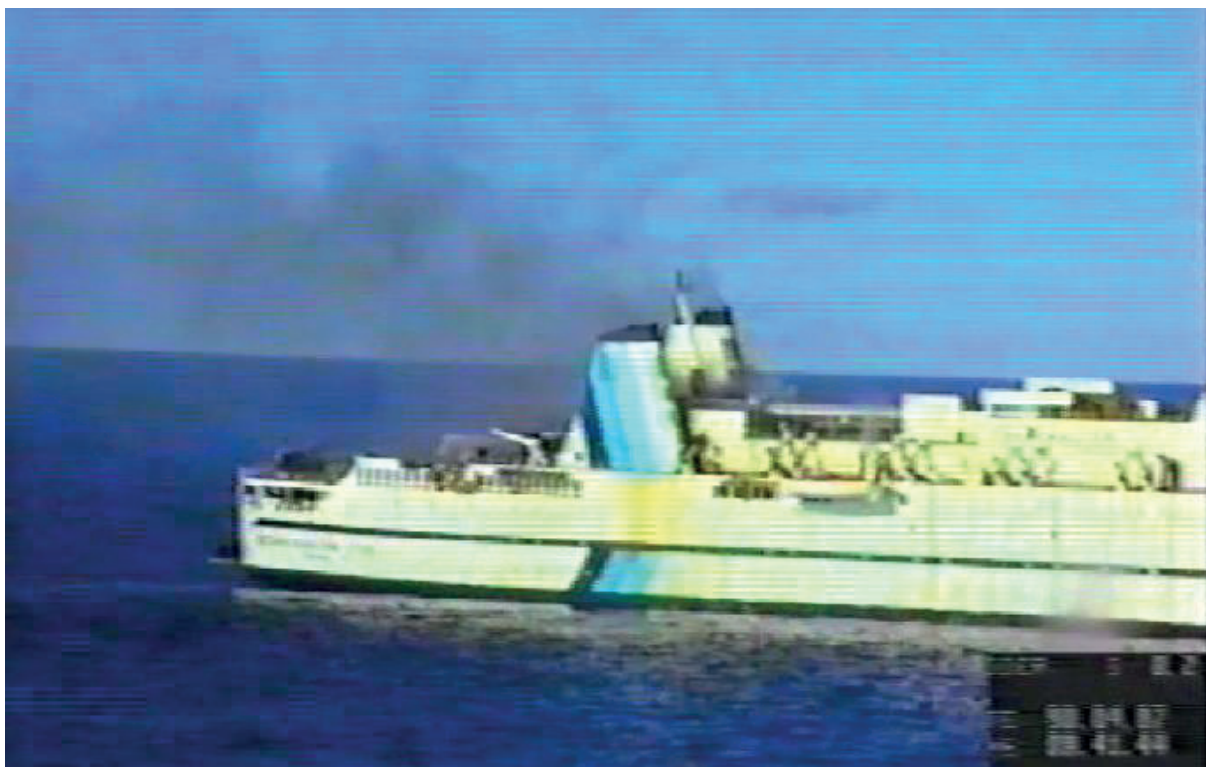
Figur 33 - Bilder tatt med videokamera fra Stena Saga ca kl.09:41 iht Politiets vurderinger. Man ser her at akter rampen er nede.

På bildet ovenfor kan man se en viss misfarging under skorsteinen. Dette skyldtes trolig avsetninger av rust og annet ved drenering av vann fra Dekk 6. Ytterligere kommentarer til dette gis i kapittel 8.7.

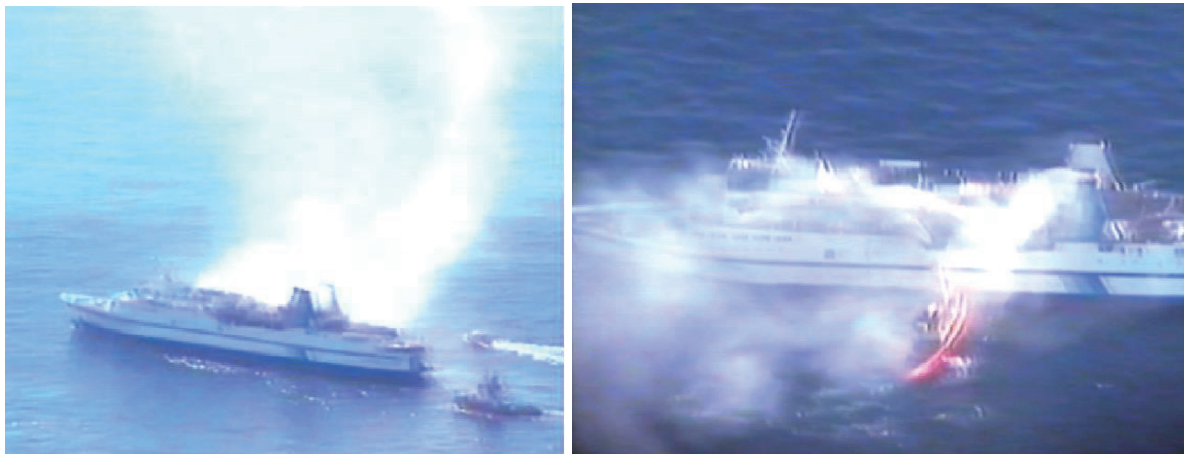
Figur 34 - Bilder tatt før kl.11:25 iht Politiets vurderinger. Man ser her mest hvit røyk hvilket ofte indikerer at det er mye vanndamp fra pågående slukkeforsøk. Man kan se at skipet trolig er veldig varmt ut fra det at røyken synes å stige kraftig. Det kan ses at det pågår utvendig påføring av vann på babords side. Tilsynelatende mot Dekk 6 og 7 i området midtskips.

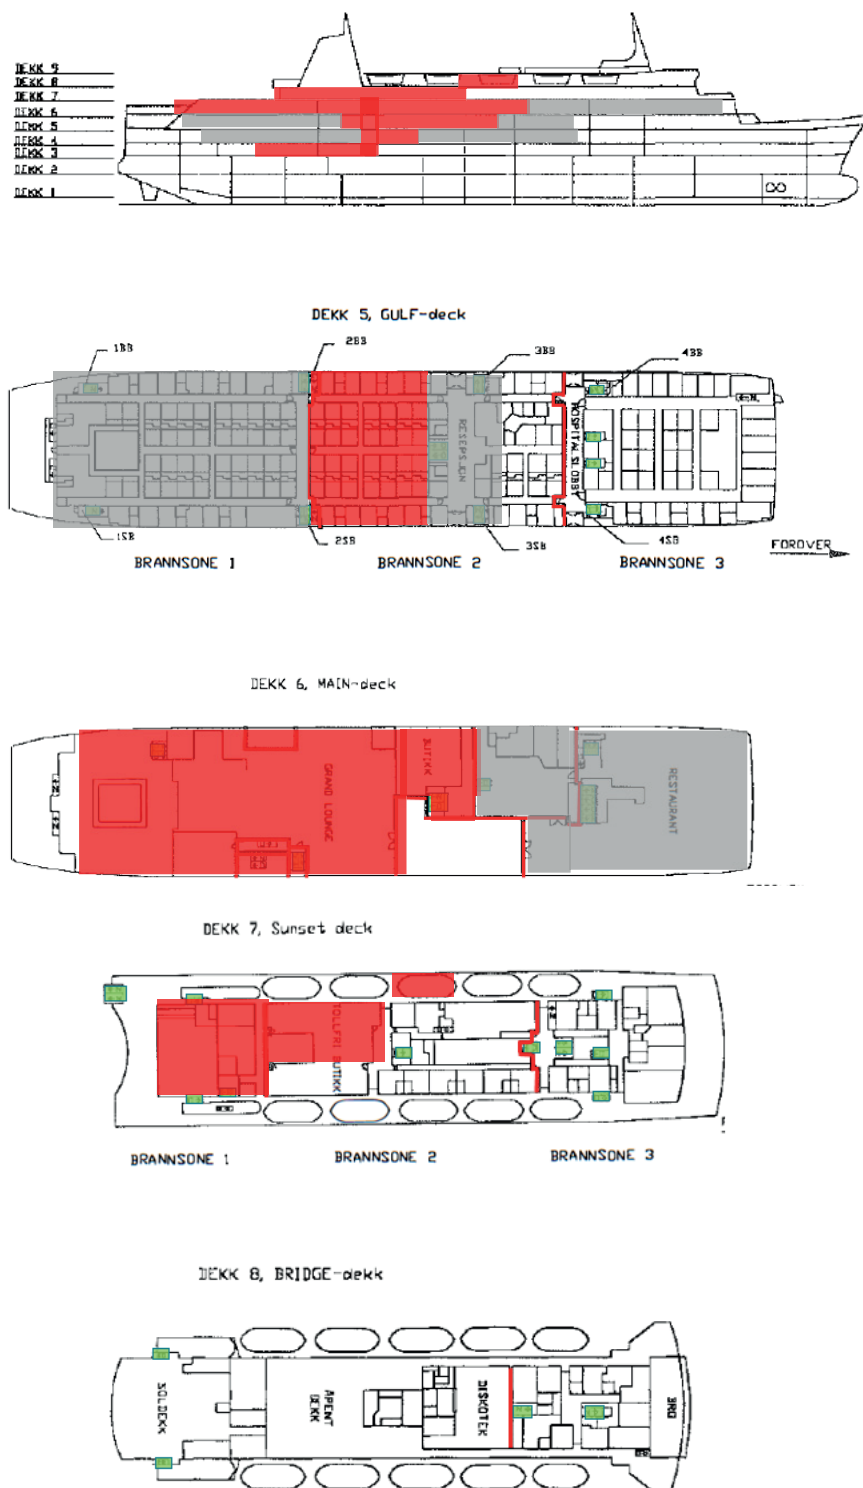
Figur 35 - Skadenes estimerte omtrentlige spredning kl.11:55. Rødt illustrerer brann og grått illustrerer røyk. Casino er det som angis som tollfri butikk på Dekk 7 ovenfor. Utenom røykspredning på Dekk 6 så er røykspredningen uklar fordi brannvesenet ikke har skrevet så mye om dette. Alle angivelser er usikre fordi at alle bilder er tatt utenifra.

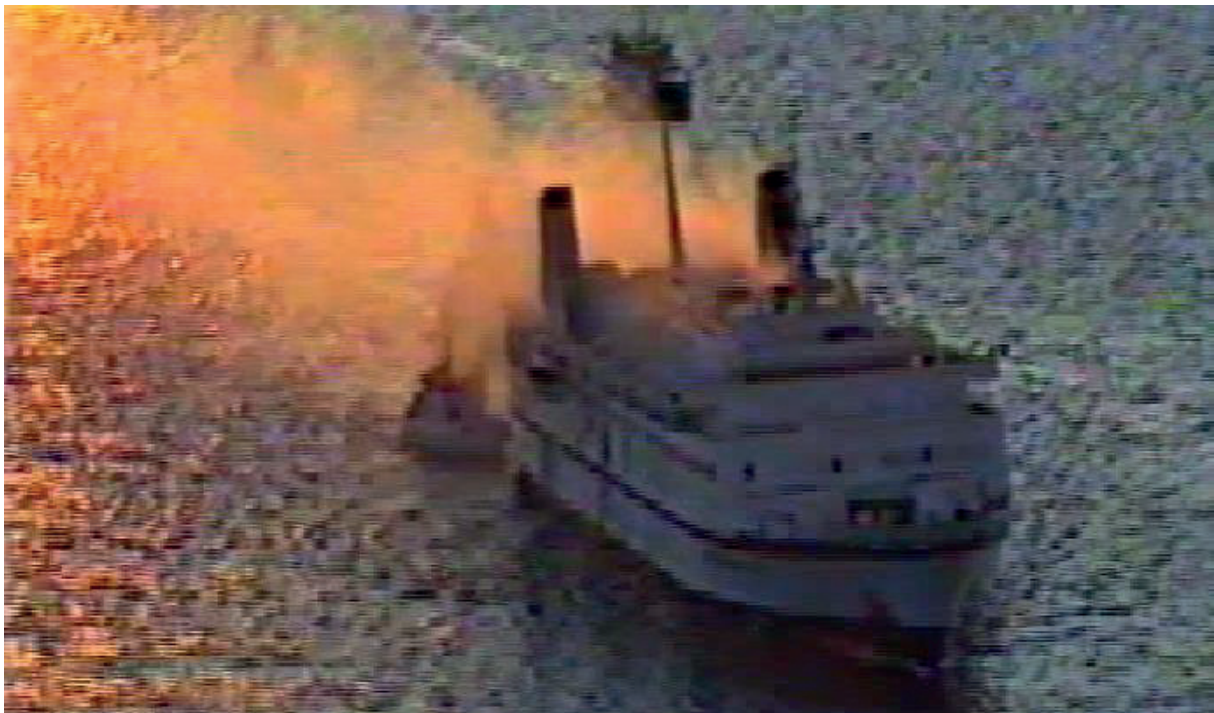
Figur 36 - Bilde tatt ca kl.20:33 iht Politiets vurderinger. Man ser her at brannen har en begrenset effekt. Man ser også at skipet fortsatt har en viss slagside. På dette tidspunktet (etter ca kl.20:15) så har man gitt opp ytterligere slokkeforsøk fordi man er tom for luft.

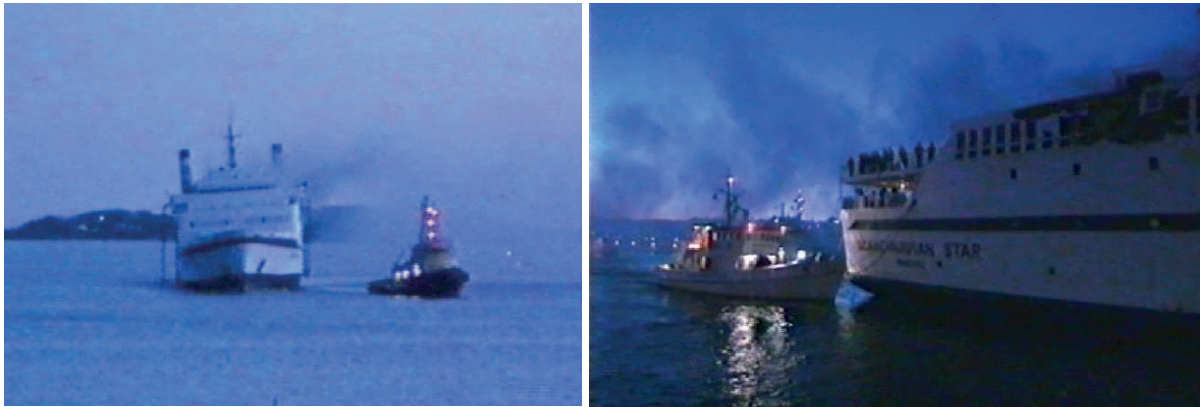
Figur 37 - Bilder tatt før kl.21:00 iht Politiets vurderinger. Skipet har fortsatt slagside. Man ser her røyk som synes å komme ut fra babords side. Samtidig er det klart ut fra brannvesenets beskrivelse at brannen på Dekk 5 ikke er under kontroll. Det pågår ikke noen slokkeforsøk heller på dette tidspunktet.

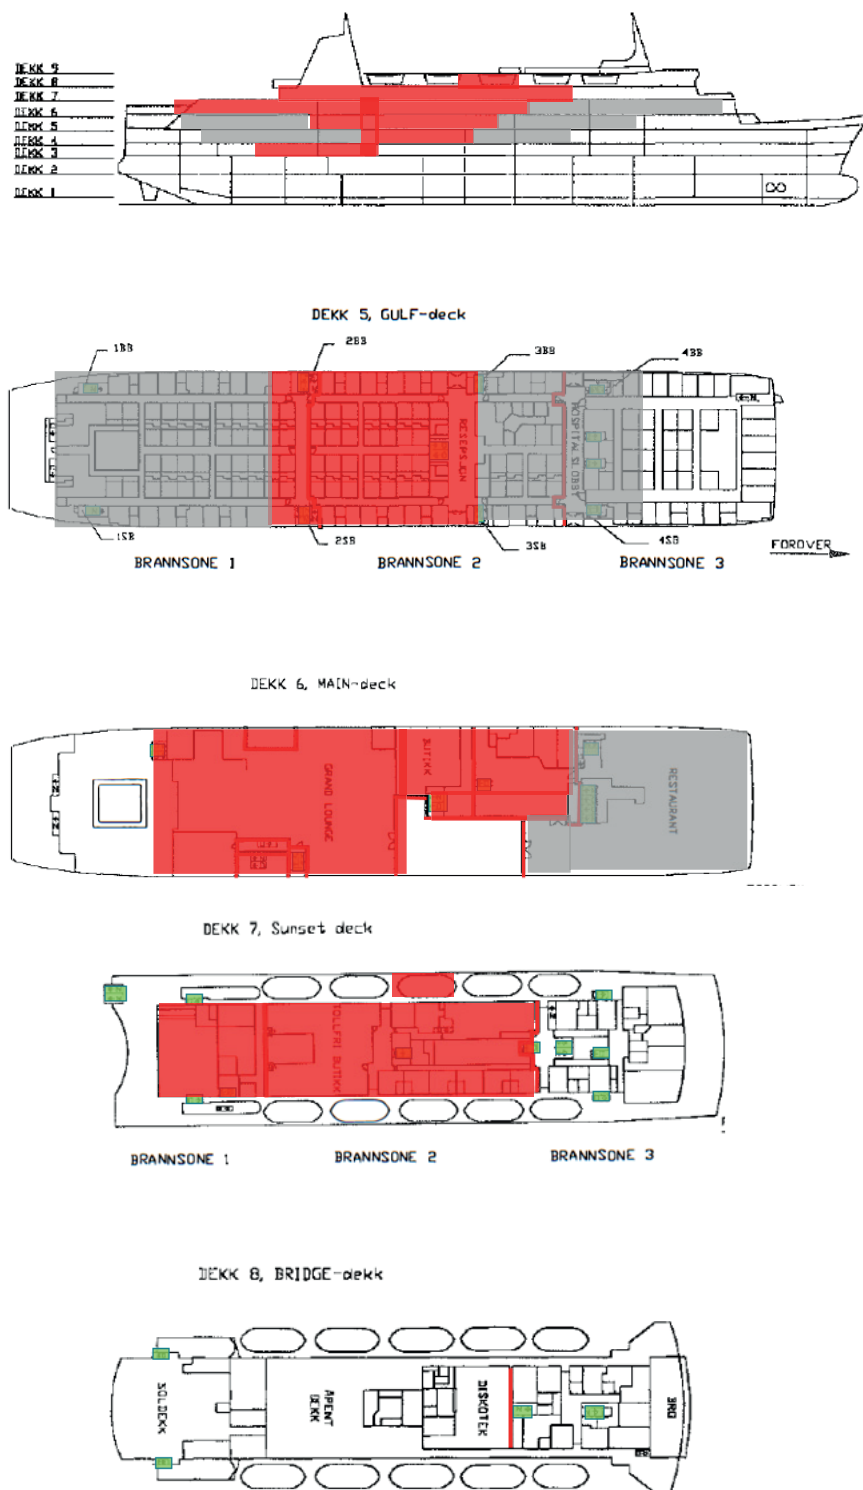
Figur 38 - Skadenes estimerte omtrentlige spredning kl.21:00. Rødt illustrerer brann og grått illustrerer røyk. Casino er det som angis som tollfri butikk på Dekk 7 ovenfor. Utenom røykspredning på Dekk 6 så er røykspredningen uklar fordi brannvesenet ikke har skrevet så mye om dette. Alle angivelser er usikre fordi at alle bilder er tatt utenifra.

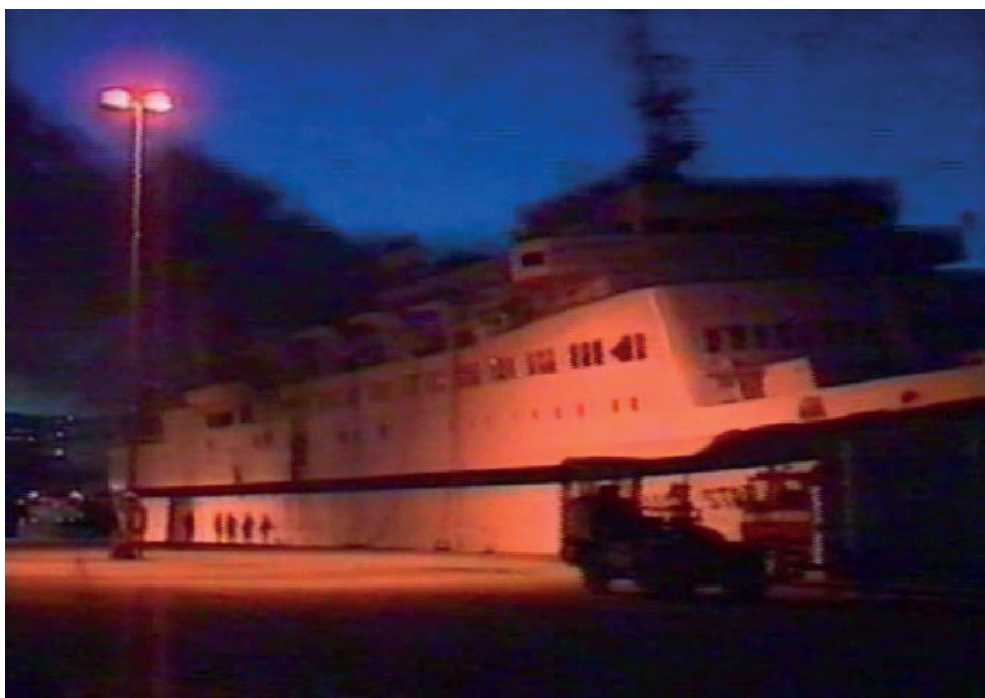
Figur 39 - Bilde tatt ca kl.21:17 iht Politiets vurderinger. Man ser her at brannen har tatt seg opp noe å de øvre dekkene. Det er trolig Casino som er i full brann. Man ser også at skipet fortsatt har en viss slagside. Vinden blåser nå mot akter. Det kan ikke ses at det pågår noe slokking eller kjøling.
