Dokument 18 (2016-2017)
Rapport til Stortinget fra Stortingets
granskingskomisjon for brannen
på Scandinavian Star

Avgitt til Stortingets presidentskap 1. juni 2017

Utredning av brann og brannforløp – Norconsult, 22.05.2017	865

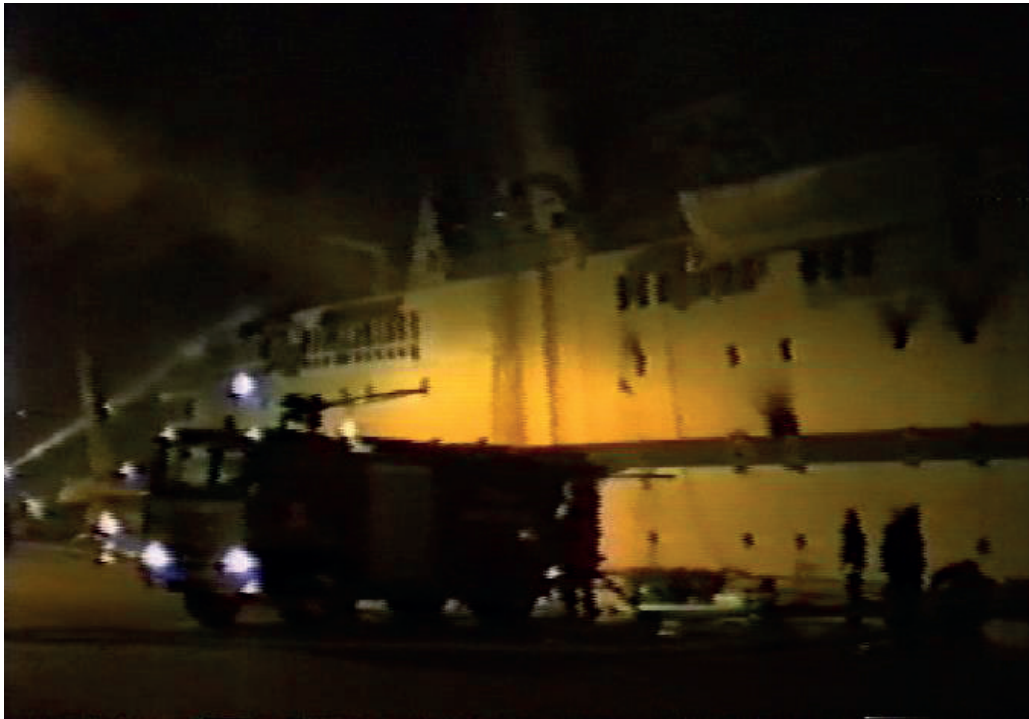
Figur 40 - Bilde tatt ca kl.02:00 8.april iht Politiets vurderinger. Man ser også her tilsynelatende brann på Dekk 7.

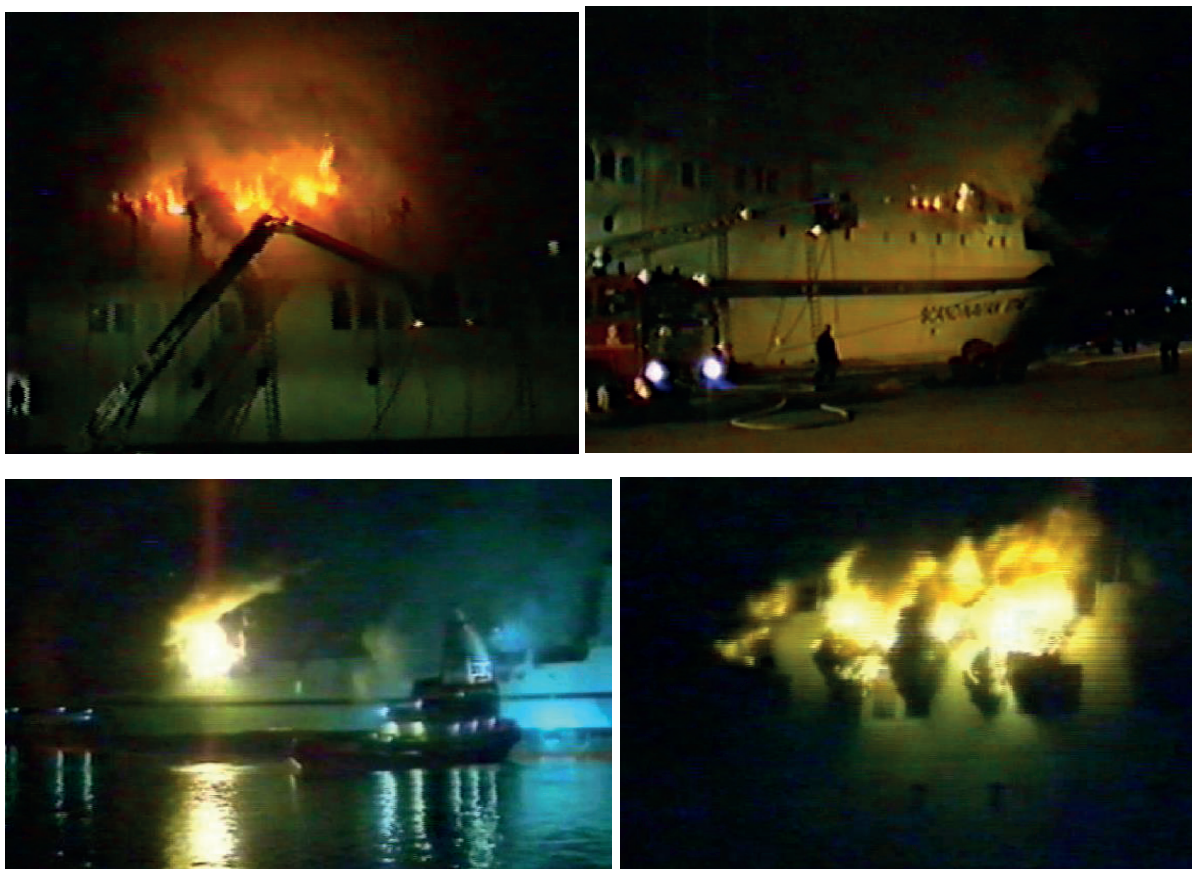
Ca kl.03:00 så får man en fullt utviklet brann i restauranten lengst i fronten på Dekk 6. Da klarer man tilsynelatende ikke lenger å hindre den spredning som har truet helt siden ca kl.13:00 7.april. Restauranten er relativt stor og vender mot både styrbord, front og babord i den fremre delen av skipet. Restauranten inneholder relativt mye brennbare materialer og det er mye åpninger mot det fri hvilket muliggjør brannen å bli relativt stor i dette området.

Figur 41 - Bilder tatt ca kl.03:00 iht Politiets vurderinger. Man ser her det som ser ut som en relativt fullt utviklet brann på Dekk 6 i det området hvor det er en restaurant og på Dekk 7 den fremre delen der hvor det er mannskapslugarer og slikt. Områdene bakover på Dekk 6 fremstår som noenlunde ferdig brent. Det er i hvert fall ikke synlig brann der. De to øvre bildene viser styrbord side og de to nedre bildene viser babords side. På begge sidene ser man en stor brann på Dekk 6 og 7 i fronten av skipet.

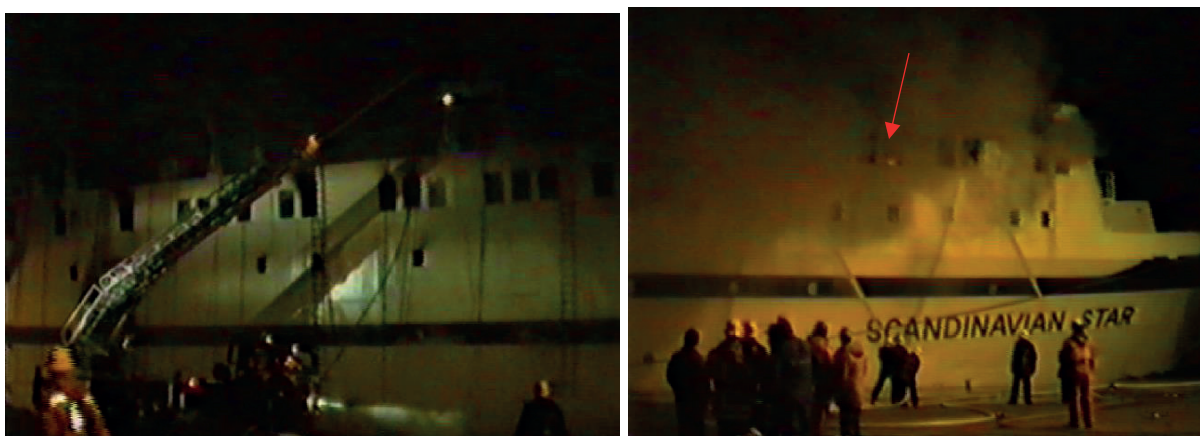
Som vist på bildene nedenfor så synes det som at man ca kl.03:30 har fått brannen på Dekk 6 noenlunde under kontroll. Hvorvidt det skyldes slokkeinnsats og/eller at det området i stor grad har brent ut er usikkert.

Figur 42 - Bilder tatt ca kl.03:30 iht Politiets vurderinger. Man ser her det som ser ut som en relativt omfattende slokkeinnsats mot Dekk 5, 6 og 7 i fronten av skipet. Det er kun mindre flammer synlige gjennom vinduer på Dekk 6 (rød pil). Det er ikke synlig brann bakover på Dekk 5 og 6.

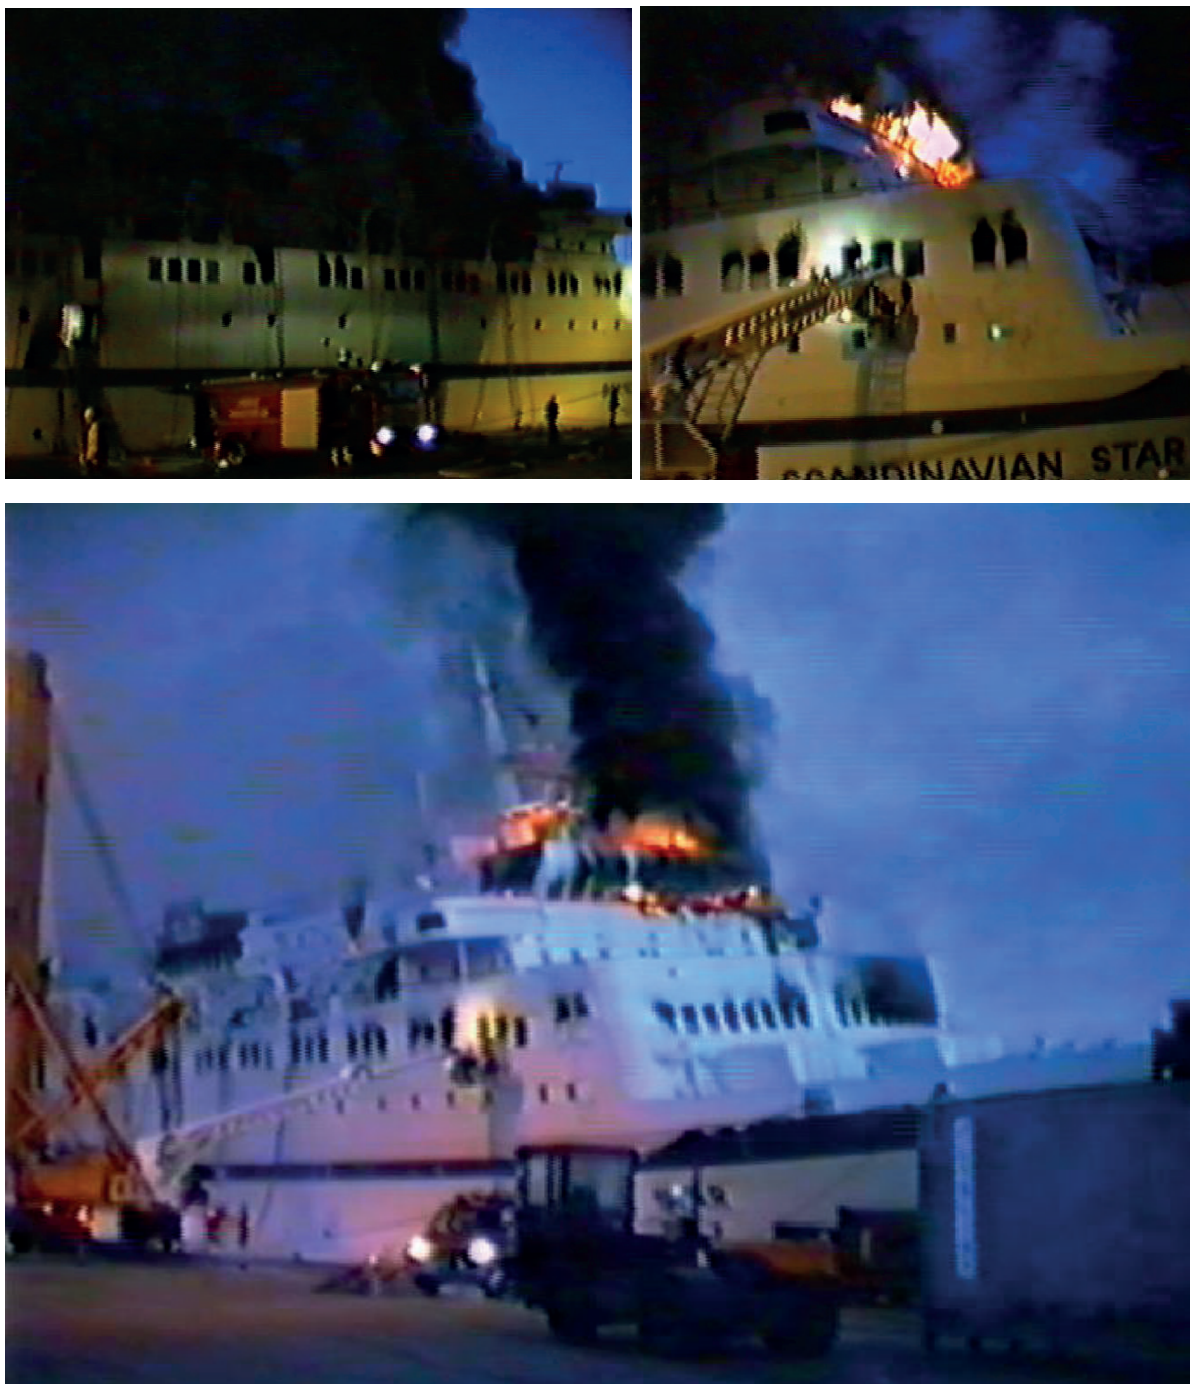
De neste bildene er fra ca kl.05:30, det vil si ca 2 timer etter at de forrige bildene er tatt. På de bildene ser man at brannen har tatt seg opp på Dekk 7 og også at den sprer seg til broen på Dekk 8 slik at man får en fullt utviklet brann der.

Figur 43 - Bilder tatt ca kl.05:30 (venstre), ca kl.05:45 (høyre) og ca kl.06:45 (nede) iht Politiets vurderinger. Man ser her det som ser ut som en brann på broen på Dekk 7 som etter hvert utvikler seg til en fullt utviklet brann. Områdene bakover på skipet fremstår som noenlunde ferdig brent. Det er i hvert fall ikke synlig brann der. Bildet til høyre og nede skal også vise mannskaper som setter opp sprengstoff for å sprengte hull i siden på skipet slik at man kan få drenert ut vann da man fortsatt har problemer med stabiliteten til skipet.

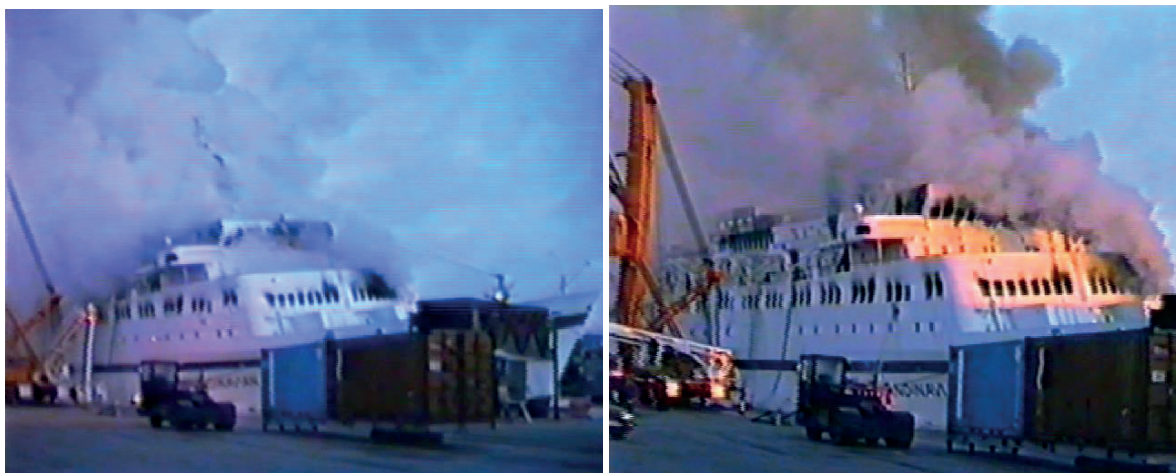
Figur 44 - Bilder tatt i perioden fra ca kl.07:00 – 07:45 iht Politiets vurderinger. Her ser man ikke noen synlige flammer. Det kommer spesielt mye røyk og damp ut fra den fremre delen av Dekk 5 og 6 på babords side. Det skal nå ha blitt sprengt hull i siden på skipet slik at man kan få drenert ut vann.

Bildene ovenfor er tatt fra en video laget av noen av de som er involvert i innsatsen. På filmen så skal den som filmer gi følgende kommentarer «Den voldsomme røykutviklinga nå skyldes faktisk at det påføres lettskum, øverste dekk fylles med lettskum, og det har vist seg å være vellykket på de andre stedene.»

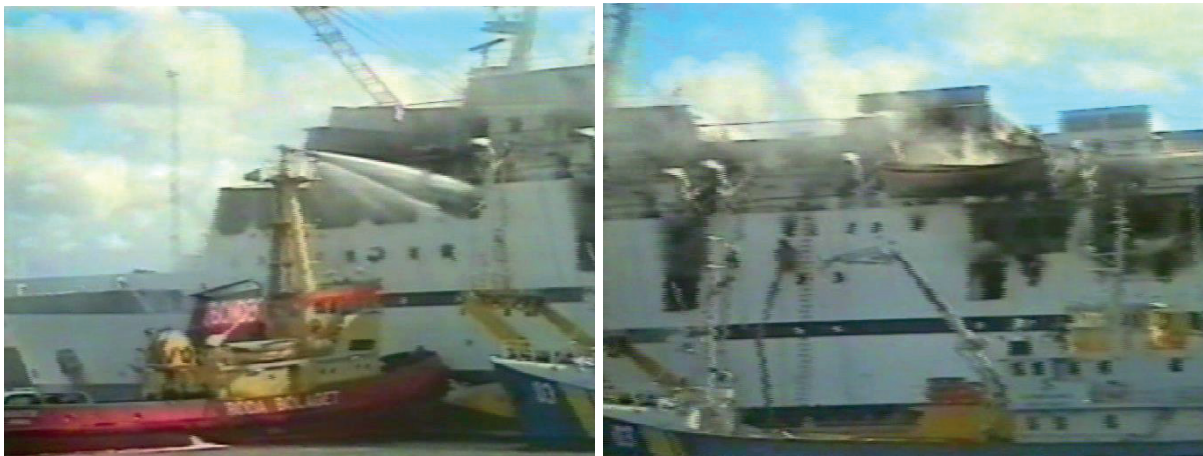
Figur 45 - Bilder tatt ca kl.13:40 iht Politiets vurderinger. Man ser her en bogserbåt som heter Bonden som kjøler utsiden av skipet der hvor restauranten ligger. Man ser også noe av det utvendige skadebildet på siden av skipet.

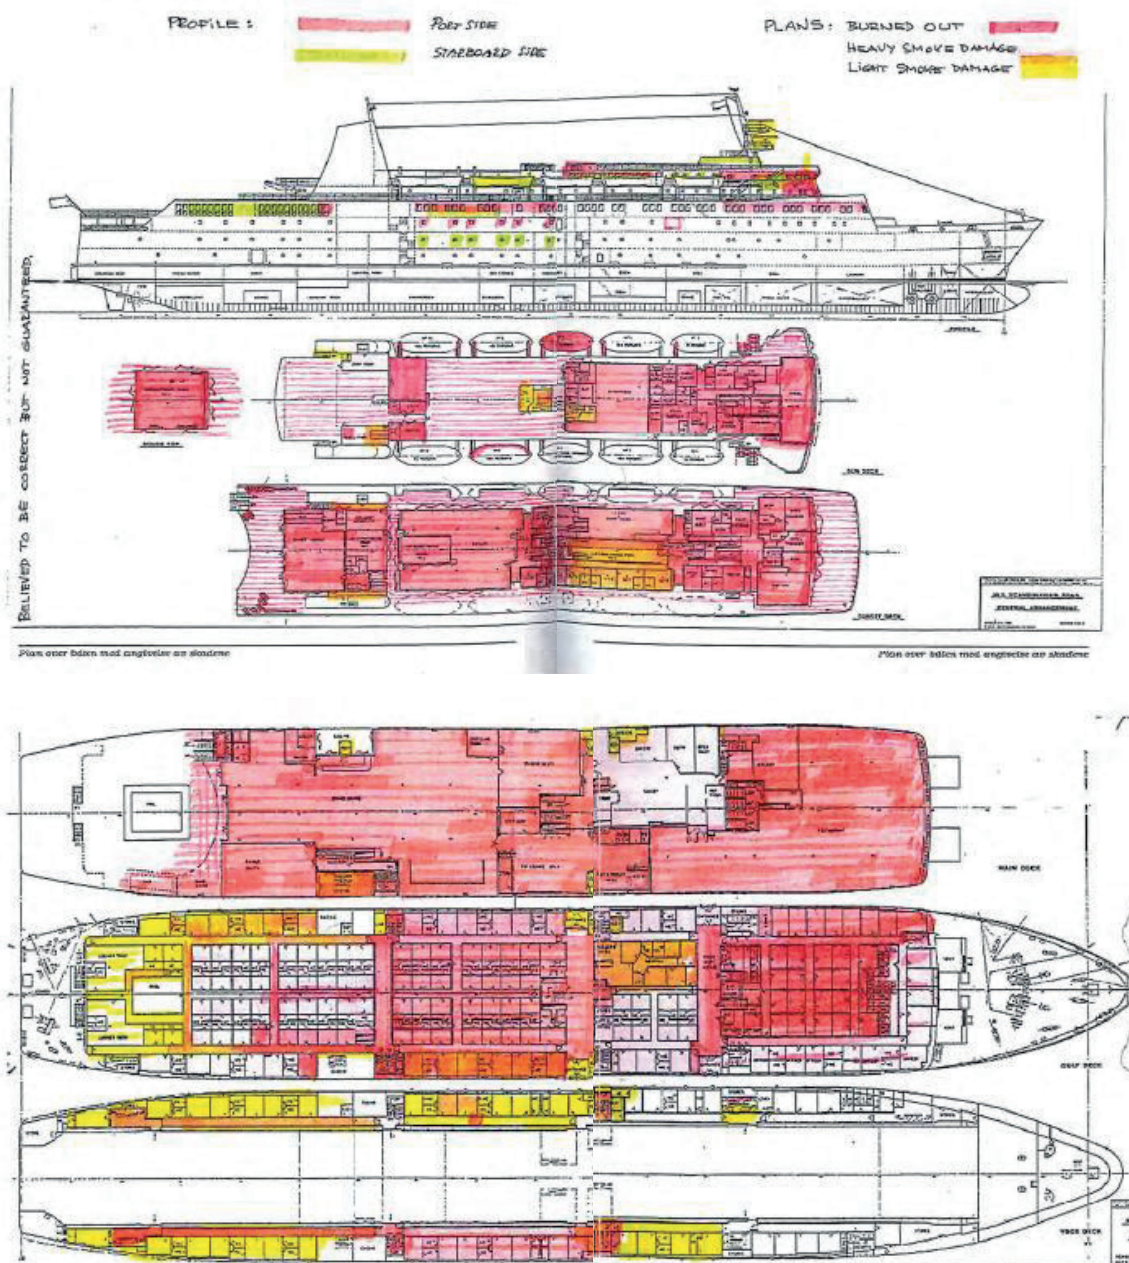
Fig 6.1 Skadeomfang som gjengitt i NOU 1991: 1 B Vedlegg

Figur 46 - Skadenes estimerte omtrentlige spredning etter det at brannen er slokket. Alle angivelser er noe usikre fordi det ligger en viss grad av subjektivitet i vurdering av skader. Foreliggende bildemateriale som vi også viser utdrag av lenger frem i rapporten indikerer imidlertid de faktiske skadene i de forskjellige områdene.

Ut fra det som vi kan se så ser skadene ut til å være sammenhengende og de fremstår som et resultat av en naturlig spredning fra den brann som startet på Dekk 3 for så å spre seg oppover i skipet.

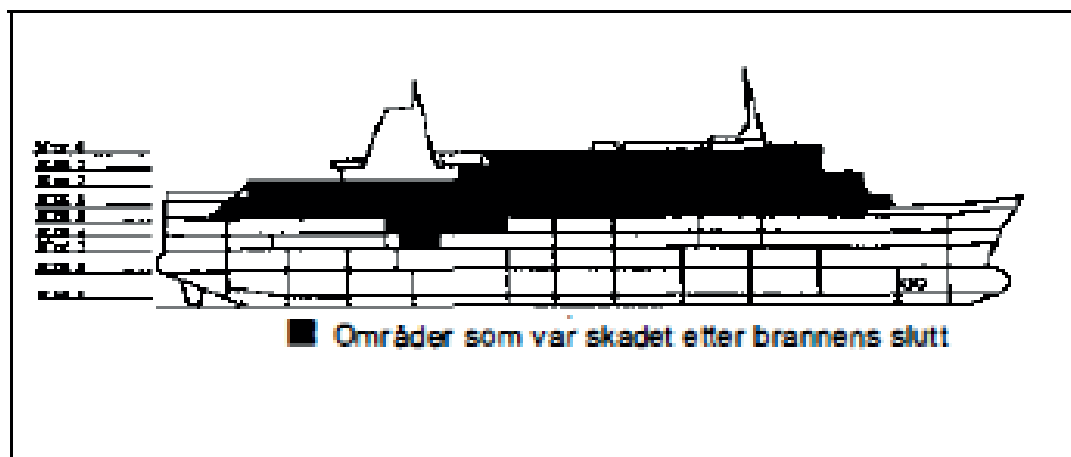
Fig. 8.12 Skadene på skipet

Figur 47 - Figuren ovenfor er tatt fra NoUen og viser skadenes estimerte omfang etter at brannen er slokkt.

Ut fra det som vi kan se så ser skadene ut til å være sammenhengende og de fremstår som et resultat av en naturlig spredning fra den brann som startet på Dekk 3 for så å spre seg oppover i skipet.

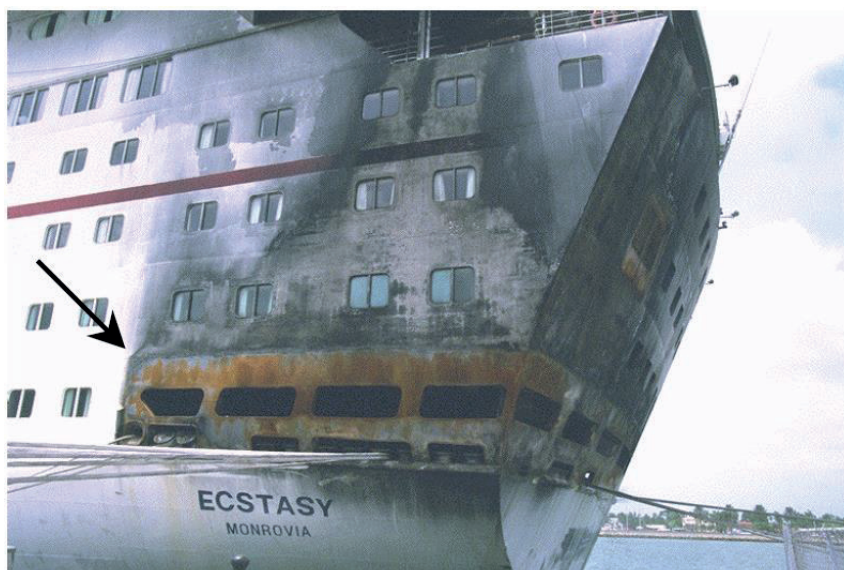
Skadene var store i bakre deler av skipet, og det ble sagt at dekkplater (gulv og tak) av stål var vridd og deformert på grunn av den intense heten. Figuren nedenfor viser skadebildet og man kan se et relativt skarpt skille mellom det brannskadede området og det uskadede området, som er hvor det vertikale brannskillet befant seg. Brannen varte i ca. 4 timer. Ingen mennesker omkom, men 60 brannmenn fikk rapporterte skader. Skipet ble nedkjølt helt til det ankom kai, omtrent 5,5 timer etter at brannen var erklært slukket.

Figur 50 - Bilde som viser skader etter brannen.

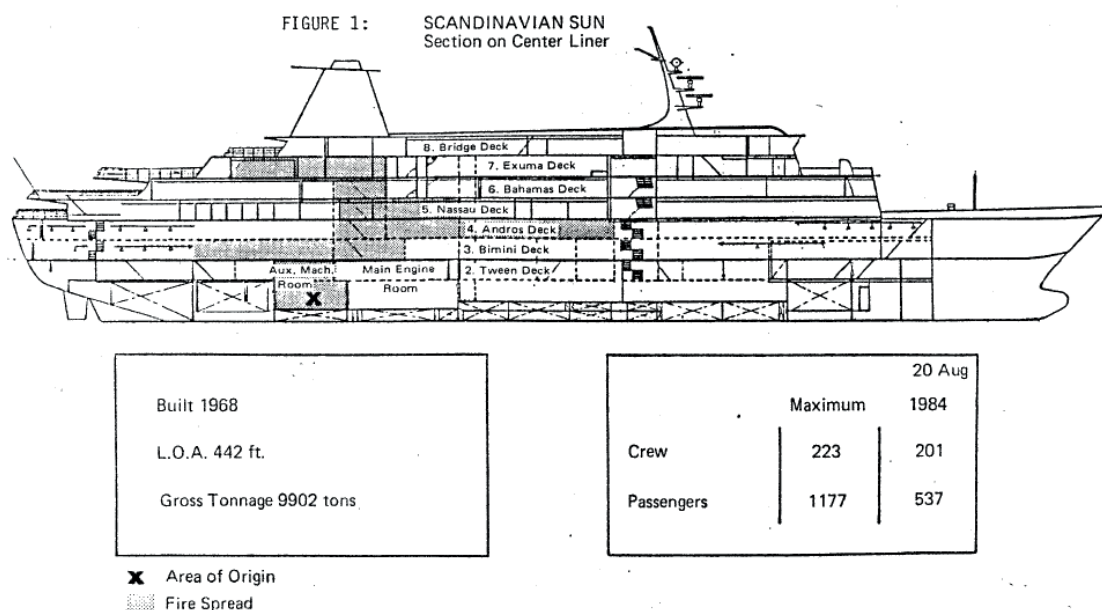
Åpne branndører, i tillegg til det at overflatematerialet var brennbart (plastlaminat) gjorde at brannen spredde seg raskt og at det ble produsert svært store mengder med røyk. Kapteinen var tilbake ved broen ca. 15 minutter etter det at brannen hadde startet og da hadde detektorer gått av ved Bimini dekk, bildekket, Andros dekk, Nassau dekk, Bahamas og Exuma dekk. Først da ble ventilasjonen avskrudd, dørene lukket og brannalarmen til mannskapet utløst.

Figur 53 – Skipets utforming og skadebilde som følge av brannen

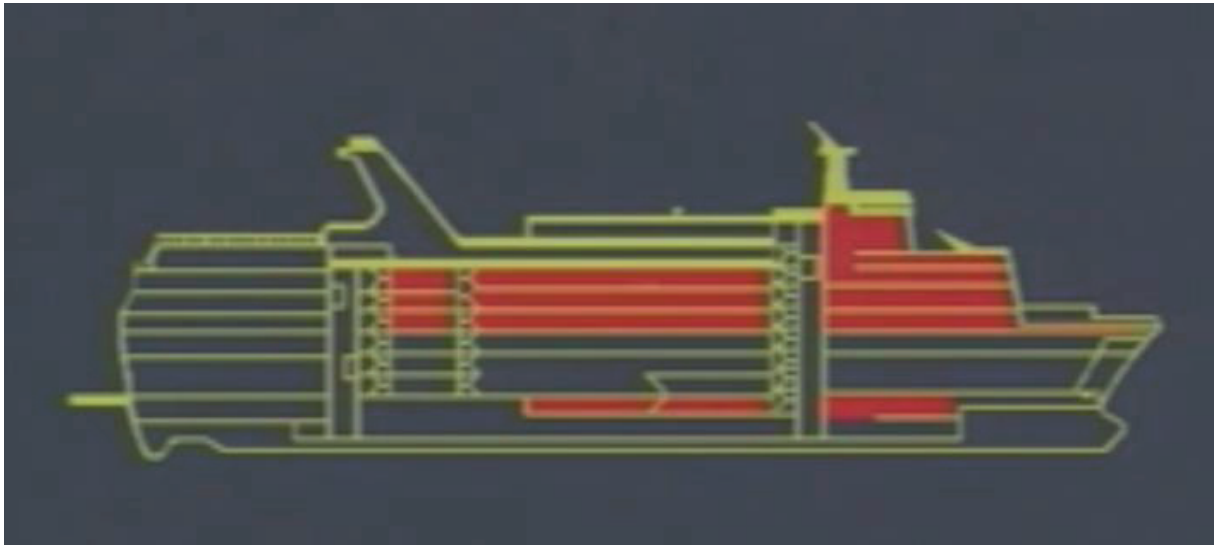
Temperaturen på skipet ble sagt å være høy. Etter hvert ble det bestemt at det skal gjøres innsats for å prøve å berge skipets maskinrom, hvilket betyr at innsats rettet seg inn mot akkurat maskinrommet. Figuren nedenfor viser omtrent hvordan brannspredningsbildet så ut når det ble bestemt at maskinrommet skulle forsøkes å berges.

Figur 54 - Brannspredning markert ved rødt område.

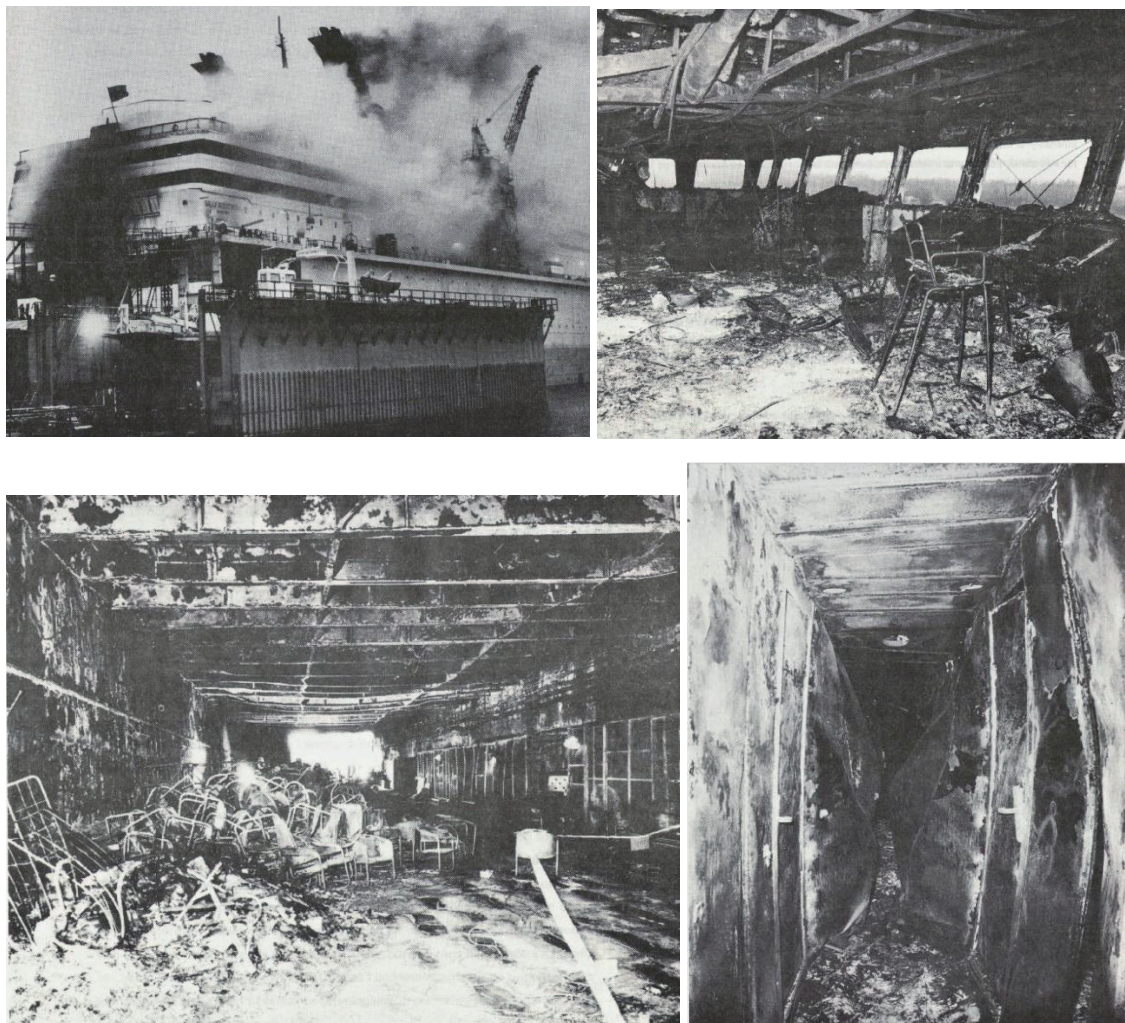
- Analysen påpeker at stål tar opp og leder mye varme, noe som kan føre til at en får flekkvise branner på skipet, gjerne i hulrom og under kledningen. Dette, sammen med brennbare overflater medførte rask brannspredning, høye temperaturer og stor røykutvikling på skipet.
- Høye temperaturer oppsto som følge av at konstruksjonene er så tette, noe som vanskeliggjør effektiv ventilering av branngasser. I ettertid så man at mye av stålet på skipet var deformert på grunn av de høye temperaturene skipet opplevde, og analysen påpeker at det for eksempel kan føre til at dører blir vanskelig å lukke og åpne, noe som vanskeliggjør både rømning og redning.

Figur 55 – Brann og brannskader på Sally Albatross.

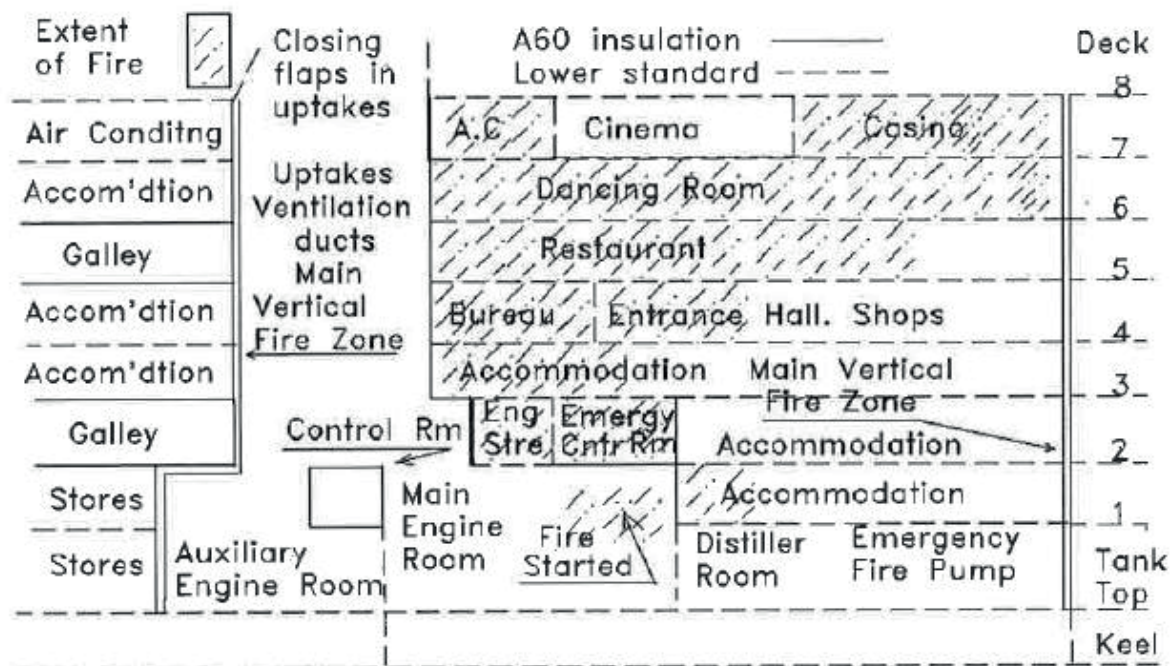
Fig 1 Progression of engine room fire through accommodation

Figur 57 – Beskrivelse av brannskader på skipet.

De omtrentlige brannskadene vises i figuren ovenfor. Slik som man kan se så var noen av brannskillene effektive for å stoppe brannspredning sideveis i plan, men brannspredning oppover lot seg ikke stoppe. Allikevel klarte, for eksempel kinoen seg og man kan få inntrykk av at brannen har hoppet over enkelte områder.

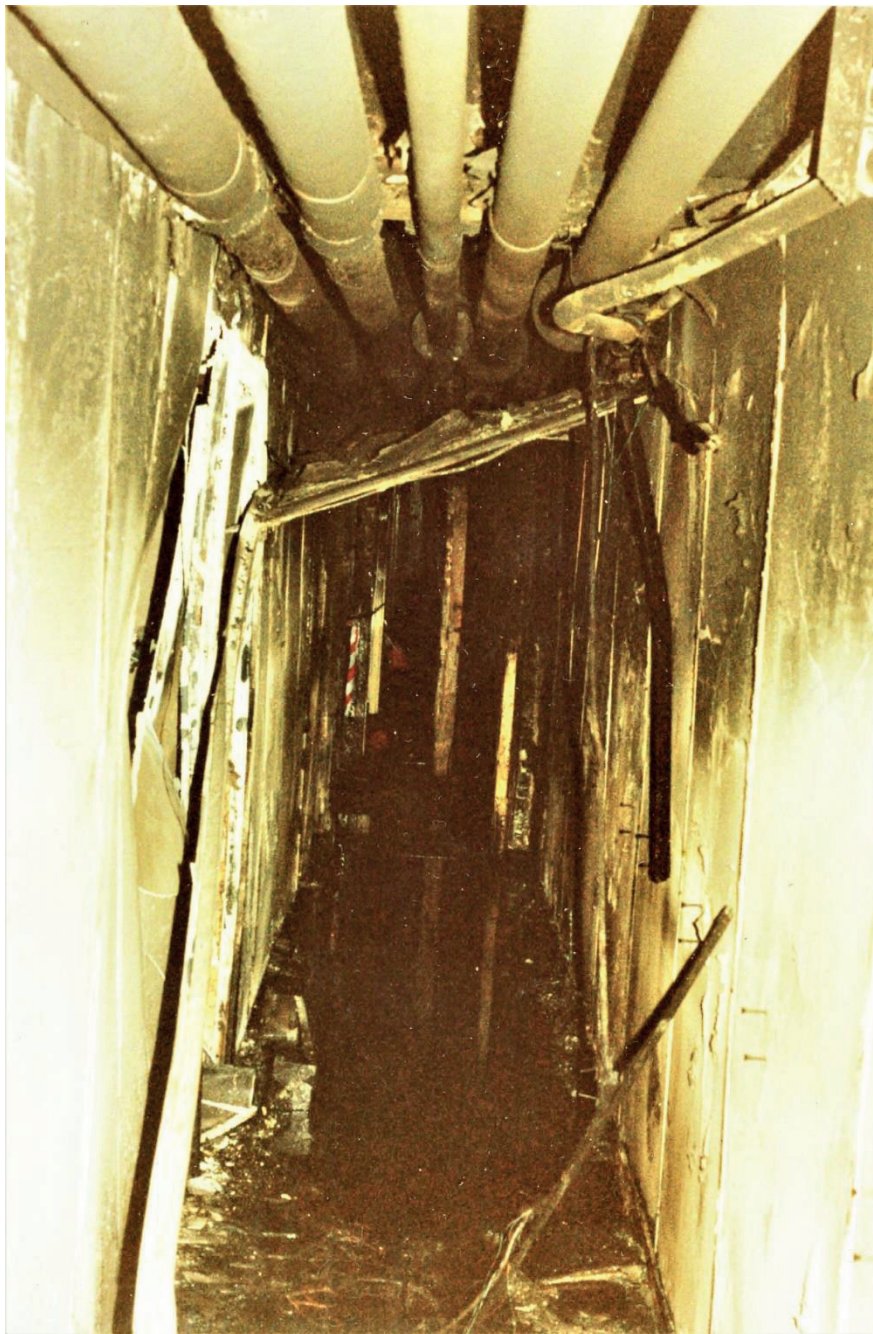
Nedenfor så vises også et bilde som er tatt 8.april - 10.april 1990 som skal være tatt før man begynte å flytte på ting i dette området. På det bildet så kan man ikke se noen sengebunner i korridoren og bildet synes derfor å bekrefte vår vurdering om at det troligvis ikke var plassert noen sengebunner i korridoren under brannen.

Figur 59 - Bilde fra nevnte korridor tatt 10.april 1990. På bildet så kan man ikke se at det er noen sengebunner i korridoren og man kan heller ikke se noen skrapemerker i soten. Man ser noe slokkevann på gulvet i korridoren.

Bildet er trolig tatt før man begynte å arbeide i dette området etter brannen. På senere bilder, hvor sengebunner er synlige og flere plater er revet ned fra veggene, så kan man se at det ikke vann på gulvet.

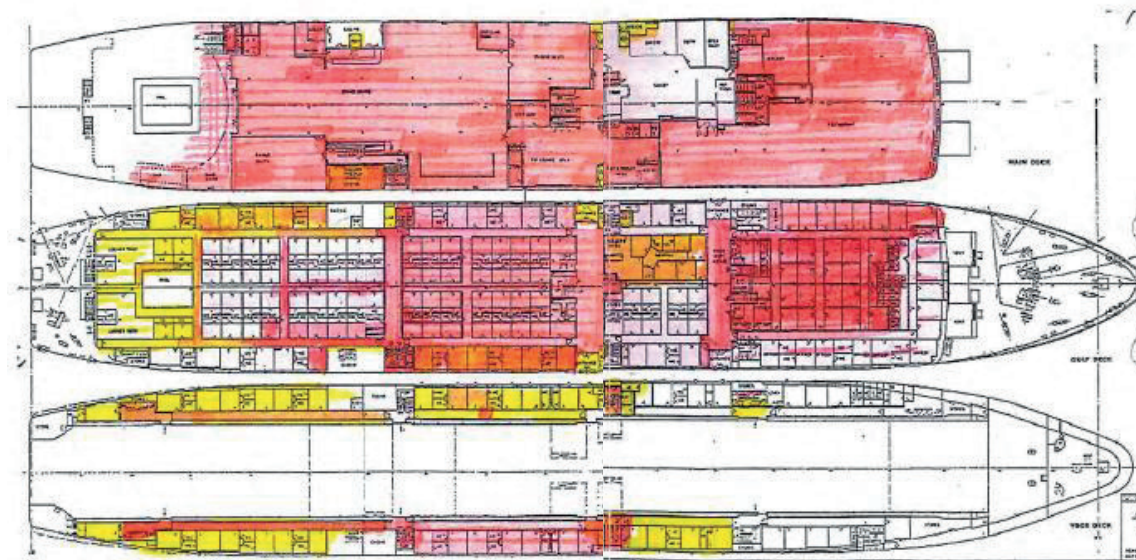
Fig 6.1 Skadeomfang som gjengitt i NOU 1991: 1 B Vedlegg

Det stemmer, etter våre vurderinger, også med de observasjoner som brannvesenet har gjort under denne brannen. Vi mener at varmeledning fra den langvarige brann som var på Dekk 5 rett over den nevnte korridoren kan ha bidratt til varmeledningen og ført til en senere oppblussing her.

Figur 60 - Skadenes estimerte omtrentlige spredning etter brannen. Rødt illustrerer omfattende brannskader, rosa tunge røykskader og gult lettere brannskader. Dekk 6 vises øverst, så Dekk 5 og så Dekk 4 med korridoren i rødt nede i midten er nederst. Det var en langvarig og kraftig brann på Dekk 5, i tillegg til brannene på Dekk 6, osv. kan ha ført til varmeledning og antennelse i korridoren på Dekk 4

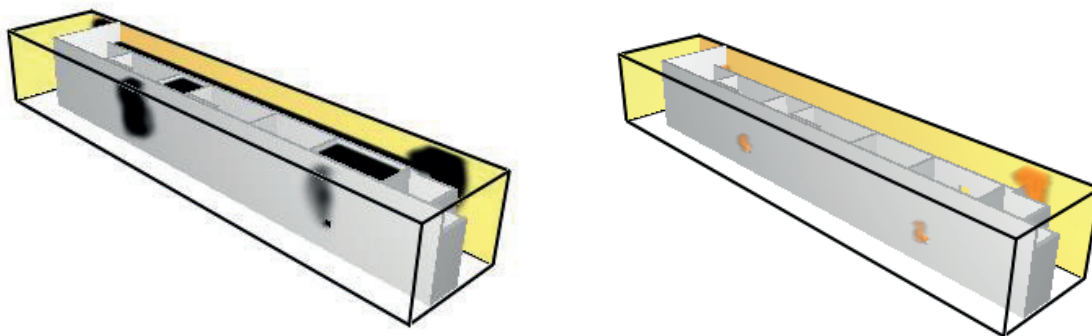
Resultatene viser at det kommer røyk ut av begge de åpne vinduene men mest i den åpning hvor skadene er minst etter brannen. Dette stemmer ikke helt overens med skadebildet. Det slår pulserende flammer ut av vinduene hele tiden. Det kan vi ikke se på noen av de bilder eller videoer som vi har sett fra brannen så det synes heller ikke å stemme helt.

Når døren til trapp 3SB ble åpnet så slår det ut voldsomme flammer der. Flammene vedvarer så lenge som døren er åpen. Det stemmer, så vidt vi kan se, ikke med hva som blitt beskrevet av brannvesenet.

Temperaturene i gangen ble også veldig høye (500 – 900°C) og med tanke på den påståtte varigheten så kan vi ikke se at skadebildet tyder på at det har vært så varmt så lenge. Med så høye temperaturer over lang tid så hadde man forventet å kunne se mer konstruksjonsskader som forvridd stål og slikt.

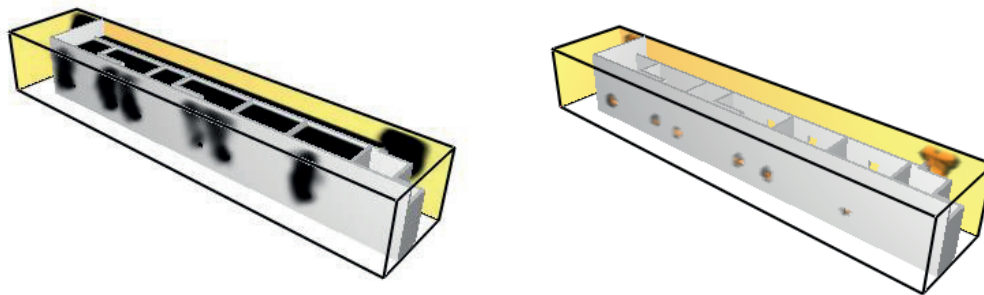
Resultatene viser at det kommer røyk ut av alle de åpne vinduene og ikke nødvendigvis mest i de åpningene hvor man ser skader etter brannen. Dette stemmer ikke helt overens med skadebildet. Det slår også pulserende flammer ut av alle vinduene. Det kan vi ikke se på noen av de bilder eller videoer som vi har sett fra brannen så det synes heller ikke å stemme helt.

Når døren til trapp 3SB ble åpnet så slår det ut voldsomme flammer der. Flammene vedvarer så lenge som døren er åpen. Det stemmer, så vidt vi kan se, ikke med hva som blitt beskrevet av brannvesenet.

Temperaturene i gangen ble også veldig høye (500 – 1000°C) og med tanke på den påståtte varigheten så kan vi ikke se at skadebildet tyder på at det har vært så varmt så lenge. Med så høye temperaturer over lang tid så hadde man forventet å kunne se mer konstruksjonsskader som forvridd stål og slikt.

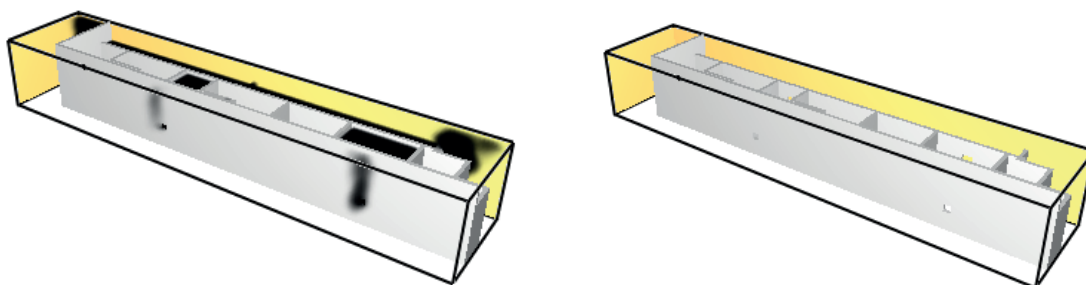
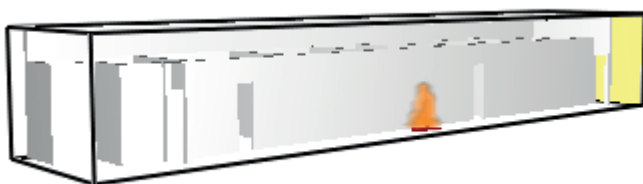
Det kommer røyk ut av begge vinduene og mest i den åpning hvor skadene er størst etter brannen. Det stemmer med skadebildet. Det slår ikke flammer ut av vinduene og det stemmer tilsynelatende bedre med de observasjoner som foreligger.

Når døren til trapp 3SB ble åpnet så slår det ikke ut voldsomme flammer der men det slår ut varme gasser. Dette vedvarer så lenge som døren er åpen. Det stemmer tilsynelatende bedre med hva som blitt beskrevet av brannvesenet.

Temperaturene i gangen ble fortsatt høye (350 – 620°C) og med så høye temperaturer over en viss tid så kan man forvente de skader som er vist på bilder tatt etter brannen (se lenger frem), det vil si for eksempel nedfall av himling. Med slike temperaturer over lang tid så er det mindre sannsynlig at man får konstruksjonsskader som forvridd stål og slikt, og slike skader kan heller ikke ses på de bilder som er tatt etter brannen.

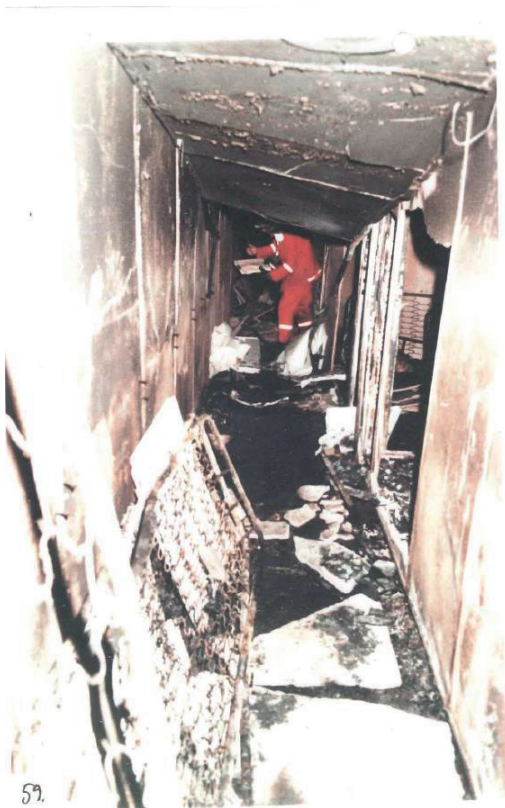
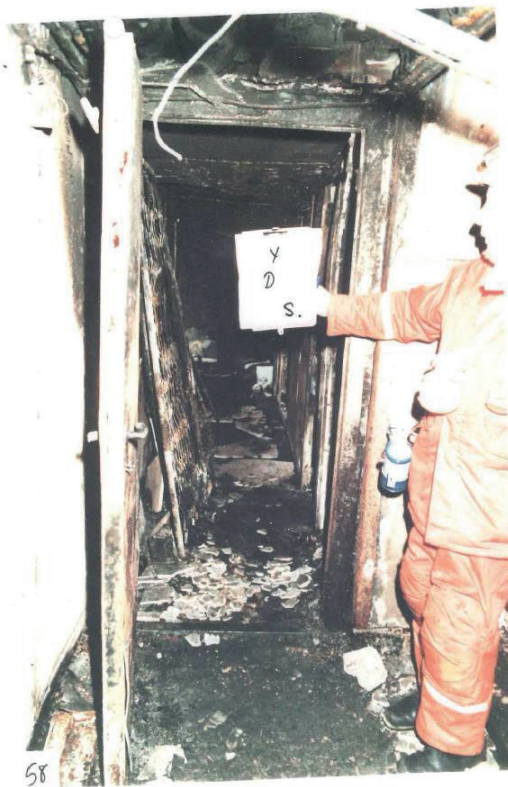
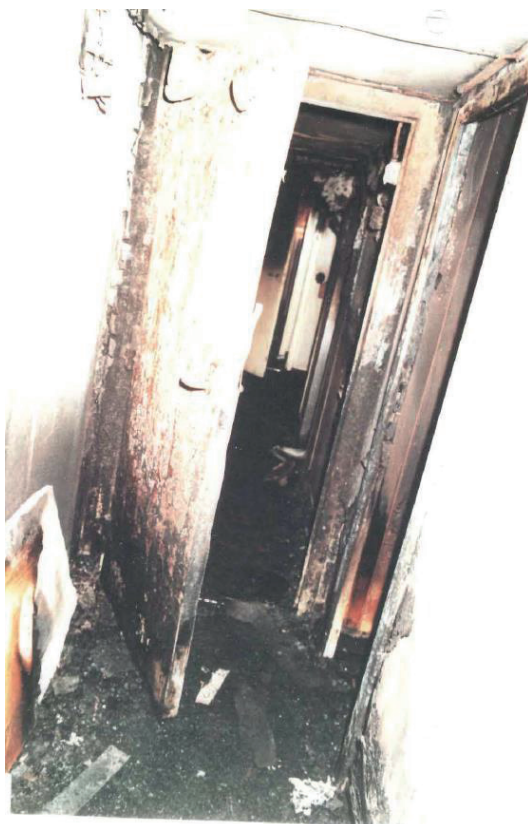
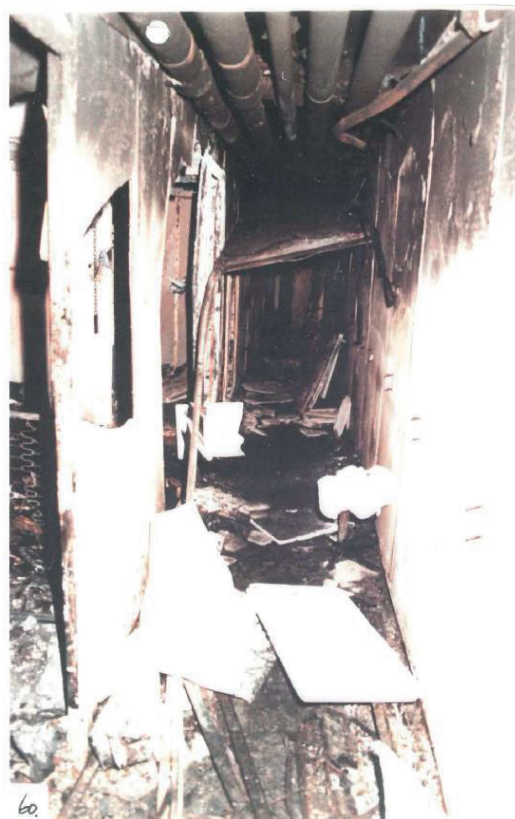
Figur 65 Bildene opp er tatt innover i korridoren fra trapperom 2SB seende mot trapperom 3SB. Bildet nede til venstre er tatt mot den dør som går ut mot trapperom 3SB. Bildet nede til høyre er tatt med trapperom 3SB bak ryggen og trapperom 2SB foran. Man kan se at noen plater er blitt brutt ned etter brannen ut fra det at det ikke er sot på baksiden av de. Sengebunnene skal ha blitt plassert i gangen etter brannen (se bilde nedenfor).

Bildene ovenfor viser altså skadebildet i nevnte korridor etter brannen. Skadebildet er imidlertid i noe grad påvirket både av slokkeinnsats og at arbeid gjort av Politiet og andre for å fjerne omkomne med mer etter brannen men før bildene er tatt.

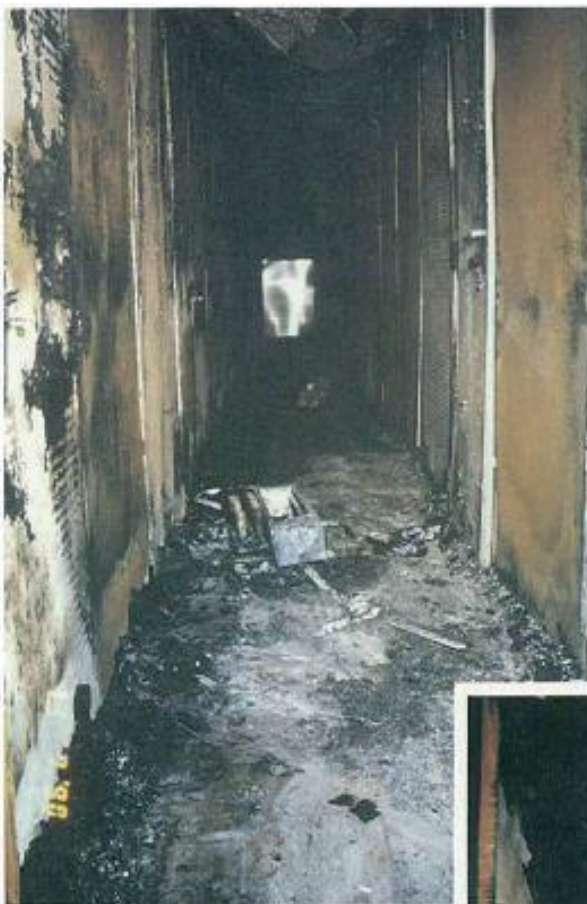
Bilde 19

På bildet ovenfor så kan man se at himlingen delvis er nede men vegger og slikt er noenlunde intakte. Skadebildet fremstår muligens som noe verre enn det som ble opplevd ved testing i test SC-7, (se kapittel 4.2.1) men ikke veldig mye verre.

Figur 67 Bildet til venstre viser skader etter testing gjennomført av tilsvarende materialer og overflater som i området på Dekk 4. Testene viser at takplatene vil kunne falle ned ved brann. Korridoren er 12 m lang og trappen er 7,5 m. Brannen brente i ca. 20 minutter. I testene er det tatt med antennelse av brennbare materialer i gangen tilsvarende ca. 200 kW (en relativt beskjeden branneffekt tilsvarende omtrentlig to sekker med sengetøy).

Skadebildet i korridoren på Dekk 4 er ikke identisk med dette, men vi mener at det er ganske så likt. Man ser betydelige skader på Dekk 4, men det er ikke noen observerbare skader på konstruksjoner og heller ikke noen synlige høy temperatur skader. Det mener vi underbygger at det har vært en relativt normal brann her.

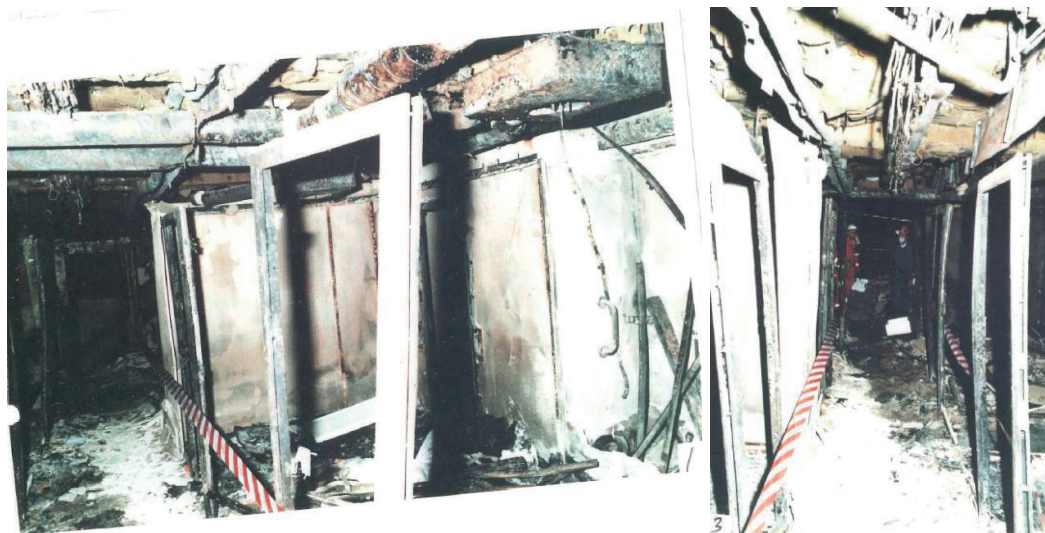
Dette området på Dekk 5 fremstår til store deler som tilnærmet helt utbrent, men det har også vært høy temperatur i det området i mange timer. Omtrent alle materialer brenner bare det blir varmt nok og det er også med på å forklare den langvarige brannen i dette området.

Selv om brannskadene fremstår som omfattende så skiller de seg, etter vår vurdering, ikke vesentlig fra de brannskader som man for eksempel har sett på bilder fra Sally Albatross (se kapittel 7.4) og på en del andre skip.

Figur 69 - Bilder fra det aktuelle området på Dekk 5 tatt etter brannen.

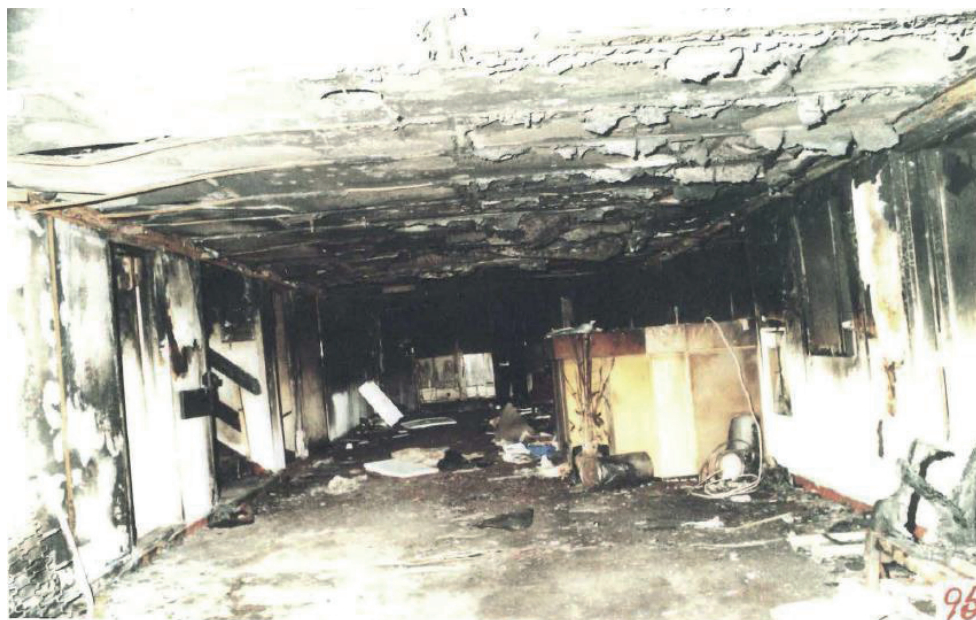
Figur 70 - Resepsjonen med det aktuelle området til venstre. Man ser også en trapp som leder opp til Dekk 6.

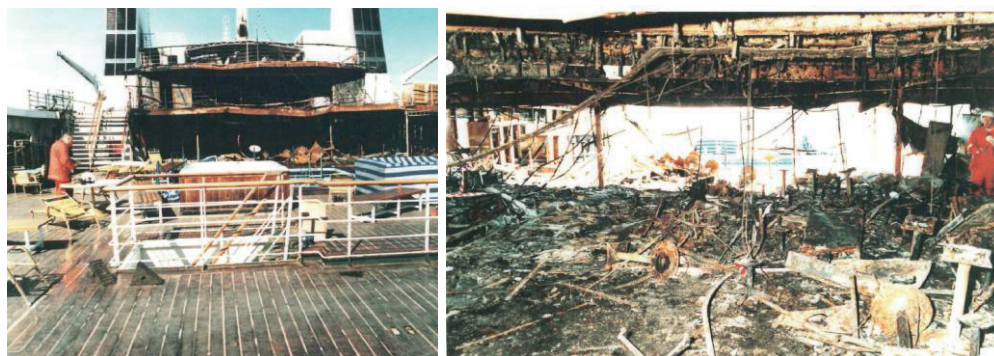
Figur 74 - Bilder tatt etter brannen på Dekk 6 i samme område hvor man ser en stor brann på det forrige bildet. Bildet til venstre viser store brannskader inn i skipet, deformerte og skadde konstruksjoner og utvendig spredning til Dekk 7. Bildet til høyre viser at salongen er helt utbrent, men også at det har vært mye brannenergi der.

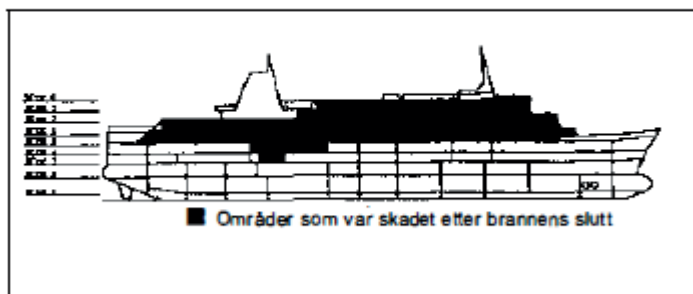
Fig. 8.12 Skadene på skipet

I forhold til brannskadene så mener vi at de fremstår som sammenhengende og ikke vesentlig forskjellig fra det som man har sett ved branner på liknende skip som for eksempel Sally Albatross og Cunard Ambassador. Ut fra dette så kan vi ikke se at tilførsel av diesel eller annen brennbar væske er nødvendig for å kunne forklare skadebildet.

Nedenfor er illustrasjoner over brann- og røykskadenes estimerte spredning på det tidspunktet når brannen er erklært slokket. Dette er, etter vår vurdering, et sammenhengende skadeområde og det fremstår som at det kan være et resultat av en naturlig spredning av en skipsbrann som begynt på et lavere dekk.

Figur 79 – Skadebilde vist i NoUen. Dette er, etter vår vurdering, et sammenhengende skadeområde og det fremstår som et resultat av en naturlig spredning av en skipsbrann som begynt på et lavere dekk.

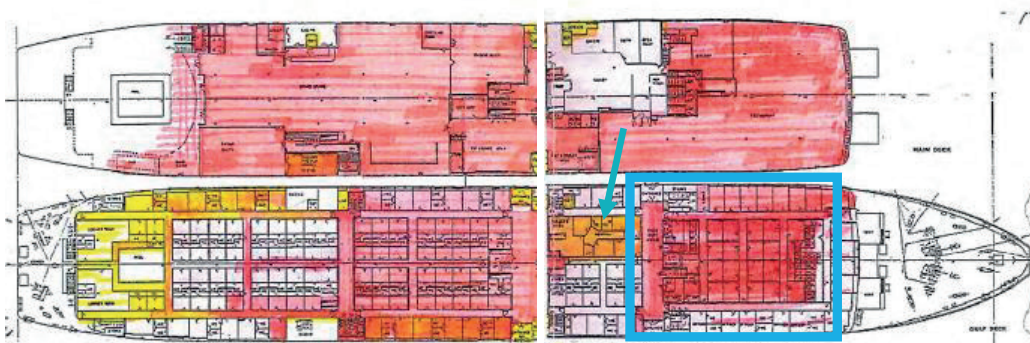
800 seksjonen ligger i den fremre delen av Dekk 5. Det omdiskuterte temaet synes å være om brann kan ha spredt seg til denne delen av skipet eller om det må være slik at det har blitt startet en helt uavhengig brann i dette området. I dette kapitlet så ser vi derfor på om det synes å finnes noen naturlige brannspredningsveier til dette området eller ikke.

Figur 83 – Det aktuelle området markert med en blå boks. Hospitalseksjonen er markert med blå pil.

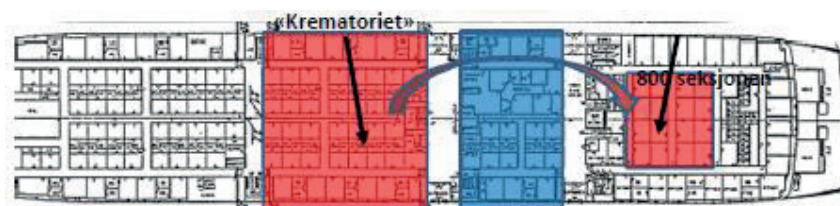
Firesafe mener at det ikke finnes noen naturlig brannspredningsvei til dette området og at det derfor må ha startet en separat brann i dette området ca. kl.03:00 8.april. De mener at dette er etter at den andre brannen er slukket og de mener at det da ikke er noen brann på Dekk 6.

Videre så argumenterer de for at det er usannsynlig at brannen kan ha spredt seg til dette området som følge av varmeledning fordi man ikke ser noen misfarging på skroget i dette området.

Figur 5: Viser hvordan brann 7 må ha «hoppet over» en seksjon.

Figur 84 - Utdrag fra Firesafe sin rapport.
