Dokument 18 (2016-2017)
Rapport til Stortinget fra Stortingets
granskingskomisjon for brannen
på Scandinavian Star

Avgitt til Stortingets presidentskap 1. juni 2017

Utredning av brann og brannforløp – Norconsult, 22.05.2017	865

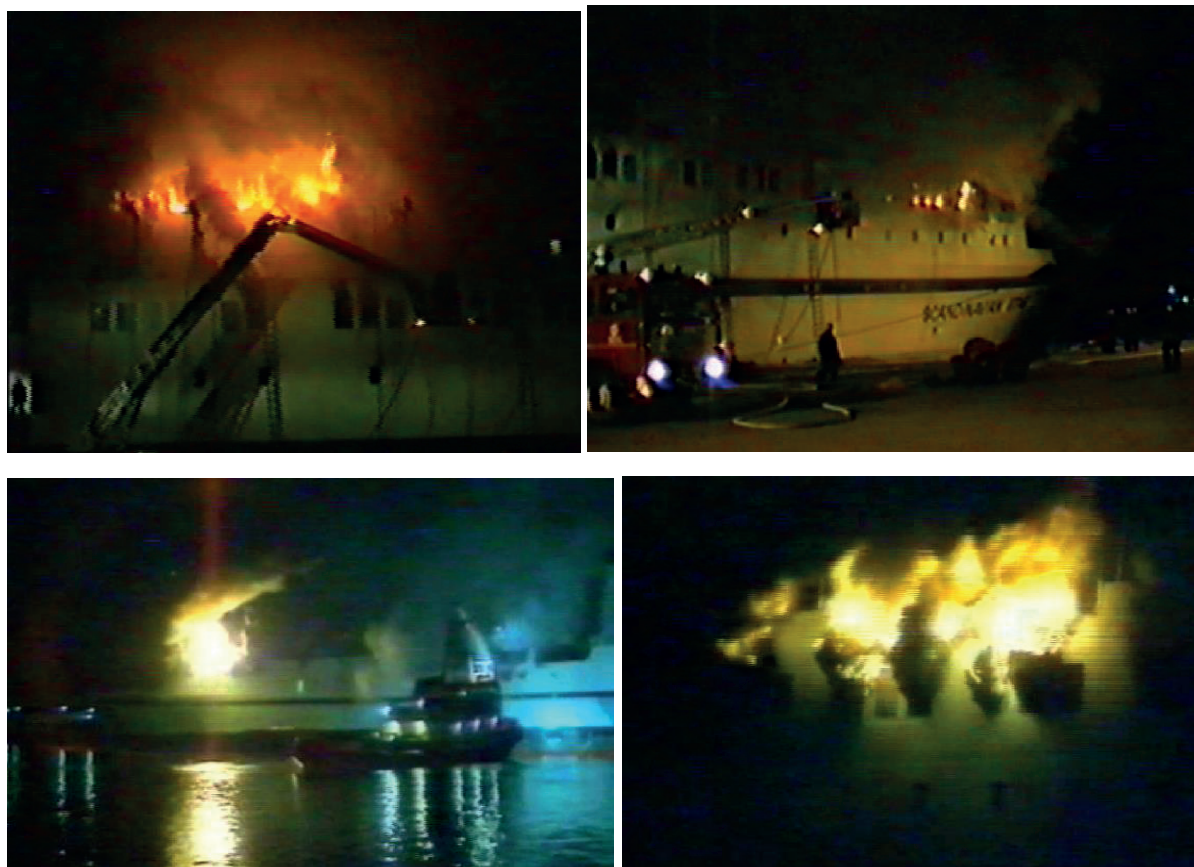
Ca. kl.03:00 8.april så får man tilsynelatende en fullt utviklet brann i restauranten i fronten på Dekk 6. Brannen synes å ha truet med å spre seg hit helt siden ca. kl.13:00 7.april. Restauranten er stor og inneholder mye brennbare materialer. Det er også mange åpninger mot det fri her og det gjør det mulig for brannen å bli stor i dette området. Det kan også ses fra bilder (se nedenfor).

I denne perioden så får man trolig også spredning til de fremre delene av Dekk 5. Selv om man ut fra foreliggende bilder ikke kan se nøyaktig når man får spredning til dette området så er det trolig at det blir brann i 800 seksjonen en gang i løpet av natten til 8.april. På bilder fra ca. kl.05:30 8.april ser man i hvert fall at det har vært brann som slått ut noen av de vinduene i 800 seksjonen.

Figur 85 - Bilder tatt ca kl.03:00 iht Politiets vurderinger. Man ser her det som ser ut som en relativt fullt utviklet brann på Dekk 6 i det området hvor det er en restaurant og på Dekk 7 den fremre delen der hvor det er mannskapslugarer og slikt. De to øvre bildene viser styrbord side og de to nedre bildene viser babords side. På begge sidene ser man en stor brann på Dekk 6 og 7 i fronten av skipet. Det er vanskelig å si om det er brann i den fremre delen av Dekk 5 eller ikke.

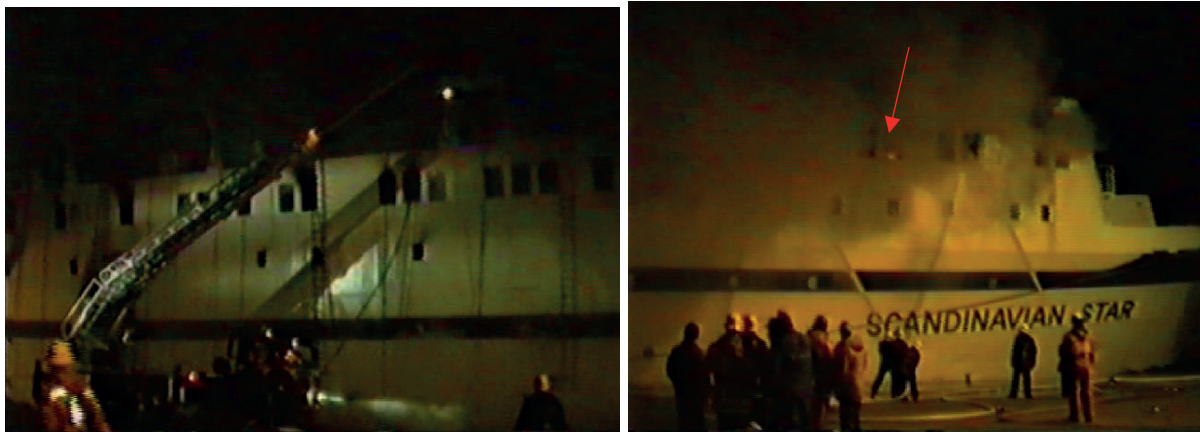
Som vist på bildene nedenfor så synes det som at man ca. kl.03:30 har fått brannen på Dekk 6 noenlunde under kontroll. Hvorvidt det skyldes slokkeinnsats og/eller at det området i stor grad har brent ut er usikkert. Man ser også at man driver kjøling av siden av skipet fra utsiden.

Figur 86 - Bilder tatt ca kl.03:30 iht Politiets vurderinger. Man ser her det som ser ut som en relativt omfattende slokkeinnsats mot Dekk 5, 6 og 7 i fronten av skipet. Det er kun mindre flammer synlige gjennom vinduer på Dekk 6 (rød pil). Det er ikke synlig brann bakover på Dekk 5 og 6.

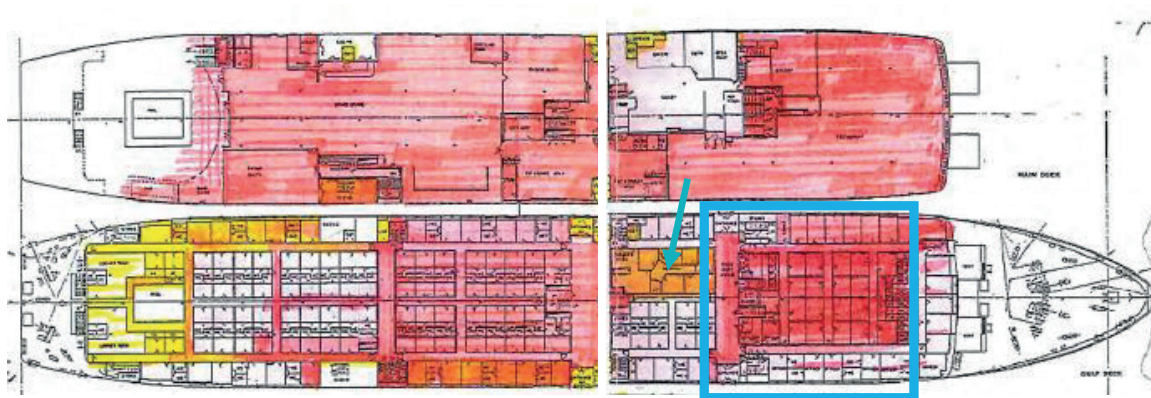
Firesafe har anført at den eneste naturlige spredningsveien til 800 seksjonen går via hospitalseksjonen på Dekk 5 men at brannen ikke kan ha spredt seg der fordi at hospitalseksjonen fremstår som tilnærmet uskadet.

Figur 87 – Det aktuelle området markert med en blå boks. Hospitalseksjonen er markert med blå pil.

Så vidt vi har kunnet se så foreligger det dessverre ikke noen bilder som er tatt inne i selve hospitalområdet, men i NoUen så er hospitalseksjonen markert som å ha kraftige skader.

Det ligger en viss grad av subjektivitet når man markerer brannskader, men figuren indikerer, etter vår vurdering, at selve hospitalseksjonen faktisk har betydelige brann- og røykskader mens korridorene rundt (som det foreligger bilder fra) kun har lettere skader. Det at hospitalseksjonen ikke beskrives som utbrent kan skyldes det at det brannen ikke har fått brenne ut der, enten som følge av slukkeinnsats fra brannvesenet eller som følge av begrenset lite tilgang til luft i det området.

Vi er derfor ikke enige om at hospitalseksjonen nødvendigvis er uskadet og vi mener derfor at den utgjør en mulig spredningsvei fra den midtre delen av Dekk 5 og frem til 800 seksjonen.

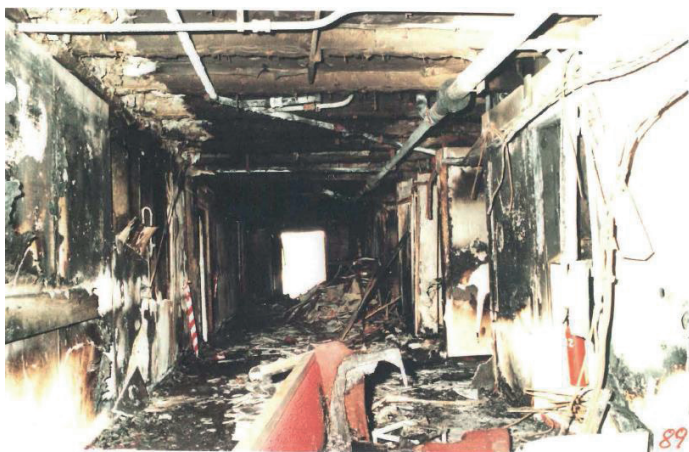
Nedenfor er et bilde som er tatt i den korridor som er rett forut for hospitalseksjonen og i den bakre delen av 800 seksjonen. Som man kan se så er denne kraftig brannskadet.

Man ser også kraftige skader i taket som fremstår som helt utbrent og med store termiske skader. Disse kan skyldes brannskader og/eller varmeledning fra brann i restauranten på Dekk 6. Varmeledning fra Dekk 6 til Dekk 5 fremstår derfor også som en mulig brannspredningsvei.

Til høyre i bildet så ser man at det går en åpen trapp til Dekk 6. Denne er også brannskadet og utgjør en annen mulig brannspredningsvei mellom Dekk 6 og den fremre delen av Dekk 5 (800 seksjonen).

Figur 90 - Bilde av brannskadet del forut for hospitalseksjonen (til venstre) og i bakre kant av 800 seksjonen. I midten til høyre i bildet så ser man den trapp som forbinder Dekk 5 med restauranten i Dekk 6.

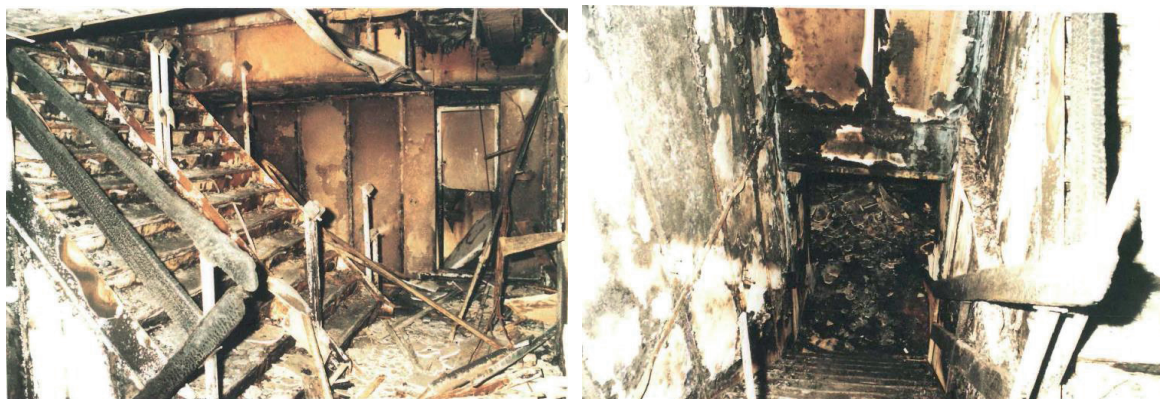
Figur 91 - Bilder som viser brannskader trapp mellom Dekk 6 og 800 seksjonen på Dekk 5. Brannspredning via dette området fremstår som en mulig brannspredningsvei.

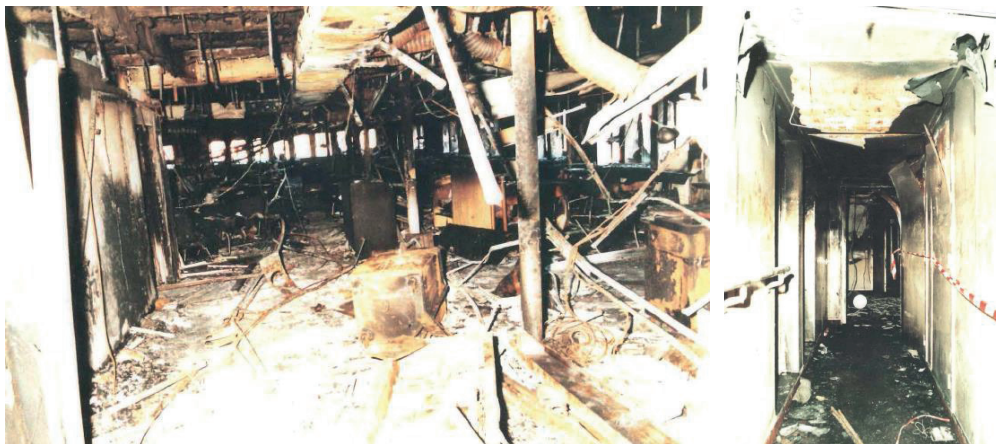
Figur 92 - Bilde av den utbrente restauranten på Dekk 6 (venstre) og varmeskadet del på Dekk 5 (høyre). De fleste delene av 800 seksjonen er kraftig brannskadet. Bildet til høyre er tatt i en av de mindre skadde delene av 800 seksjonen. Vi har inkludert bildet fordi det på bildet synes som at man ser varmeskader i taket som vi mener trolig skyldes det at store mengder varme ledes ned til dette området fra brannen på Dekk 6.

Man har en langvarig brann på både Dekk 5 og på Dekk 6. Det betyr at man har brann både over og bak den fremre lugardelen på Dekk 5. Det gir gode muligheter for å få spre mye varme til det området. Som tidligere beskrevet så er det kjent at skipsbranner kan spre seg i alle retninger og brannspredning til den fremre delen av Dekk 5 fremstår derfor ikke som umulig eller unaturlig.
