Dokument 18 (2016-2017)
Rapport til Stortinget fra Stortingets
granskingskommisjon for brannen
på Scandinavian Star
Avgitt til Stortingets presidentskap 1. juni 2017

**Rapport til Stortinget fra Stortingets
granskingskommisjon for brannen
på Scandinavian Star**

Avgitt til Stortingets presidentskap 1. juni 2017

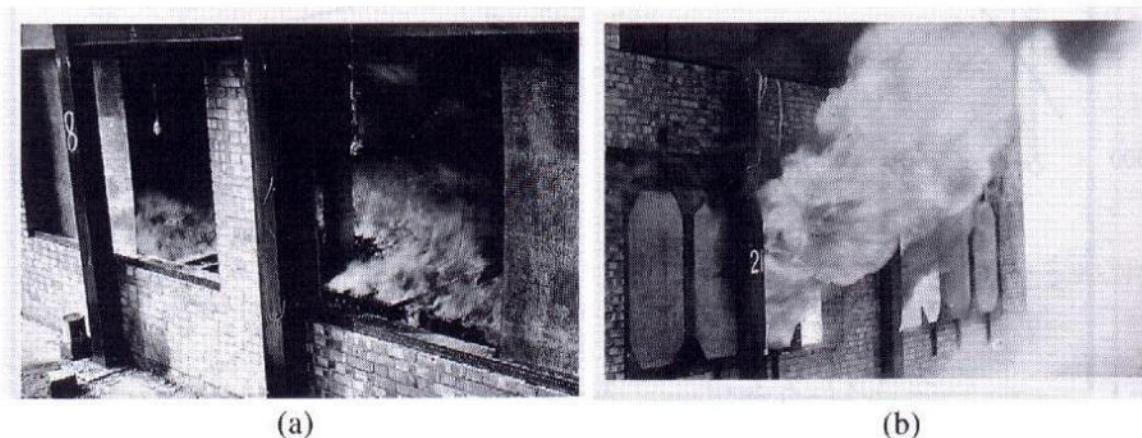
Figur 58 - Til venstre ser man en brenselkontrollert brann og til høyre ser man en ventilasjonskontrollert brann [31]. Den ventilasjonskontrollerte brannen er enkel å kjenne igjen fordi man tydelig kan se flammer som slår ut av åpningene (noen åpninger er her murt igjen men flammer slår ut av alle åpne åpninger).

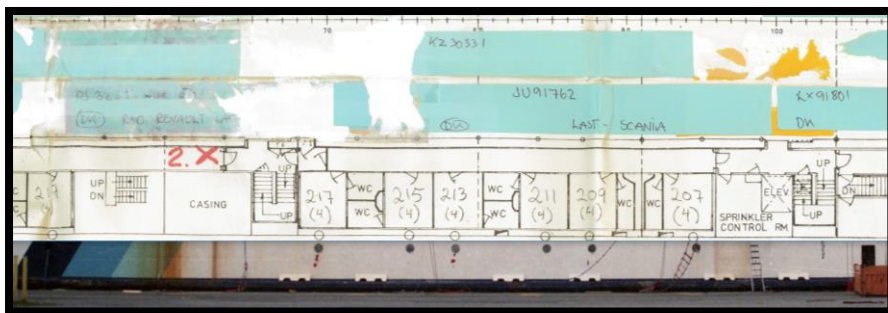
Main Dekk (bar og restaurant)

Oppsummert viser bildene, sammenholdt med tegningene av skipets interiør, at fargeforandringene/stripene på utsiden av skroget ikke knytter seg til rom der man vet at brannen har vært mer eller mindre intens. Videre er fargeforandringen den samme på alle dekk, uten at dette nødvendigvis står i forhold til observasjoner av varme på de aktuelle dekkene.

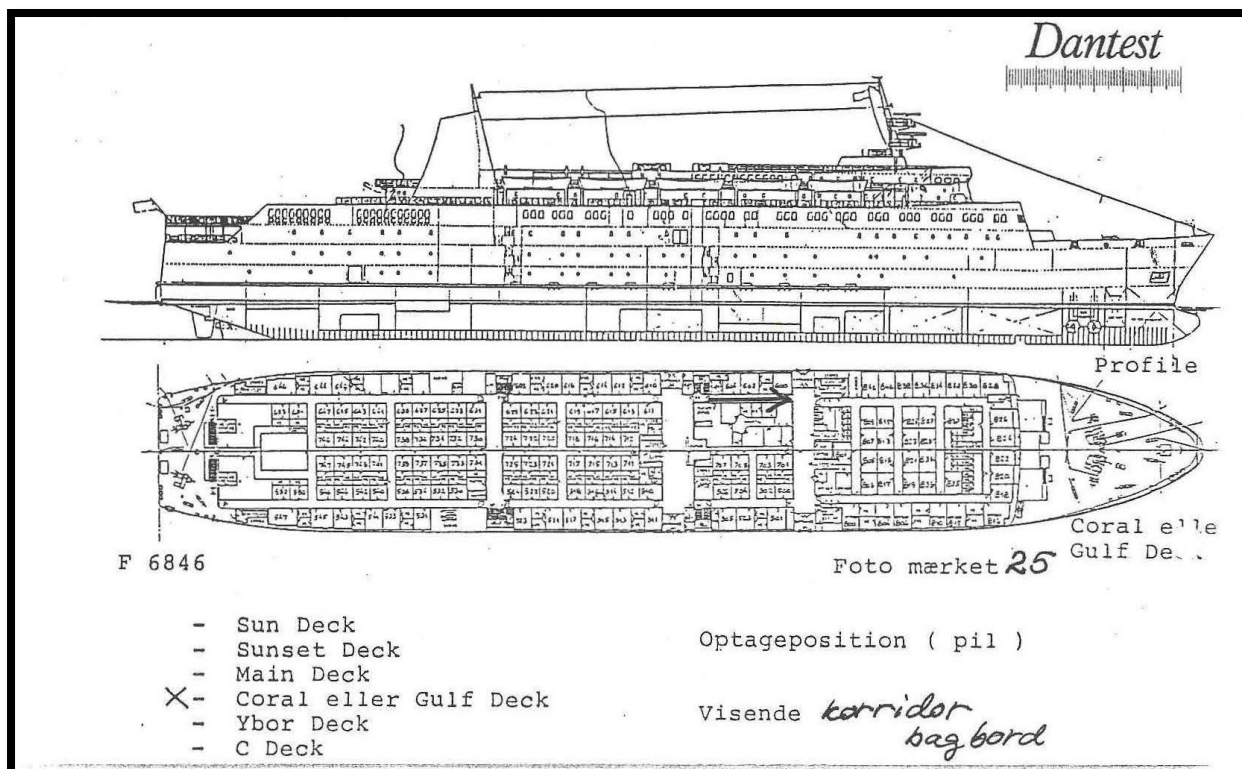
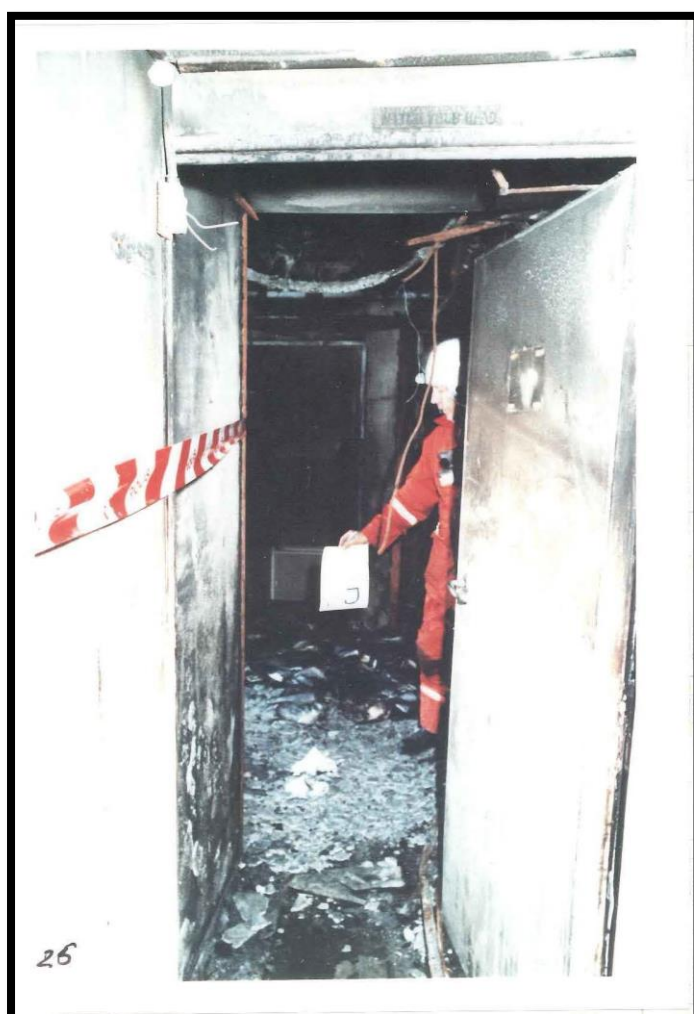
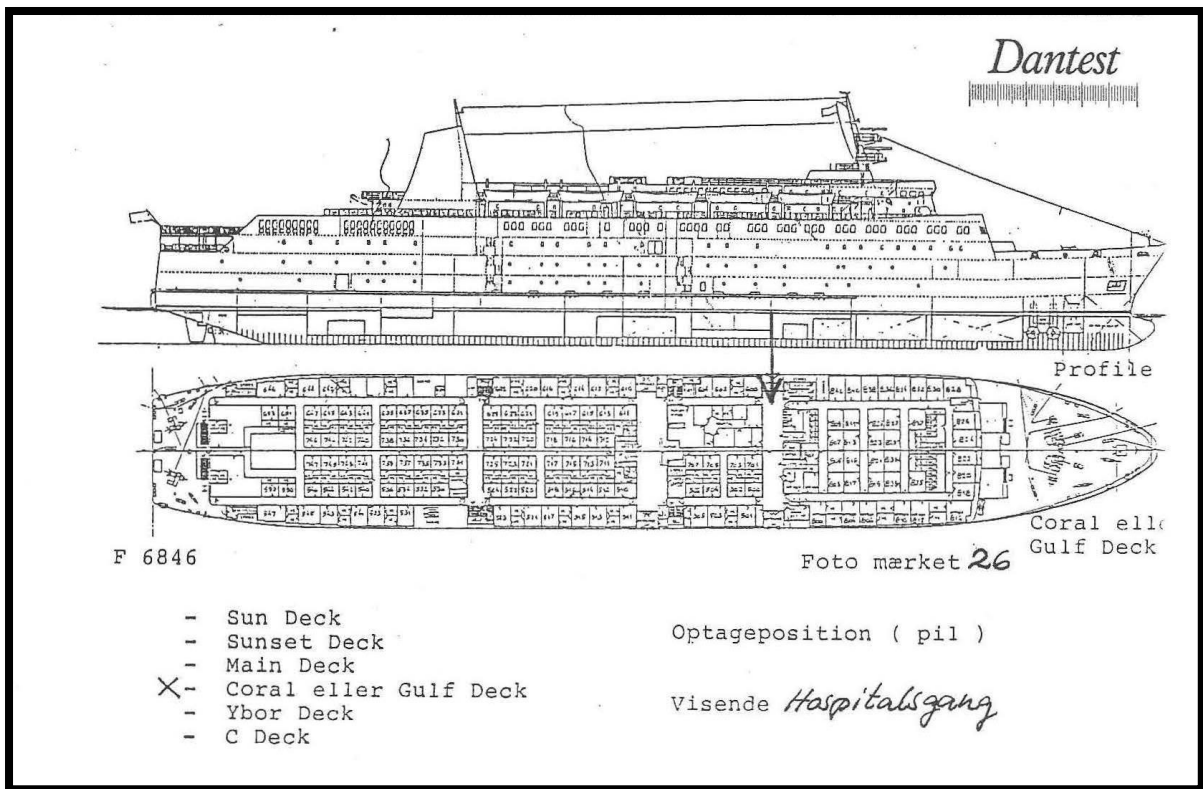
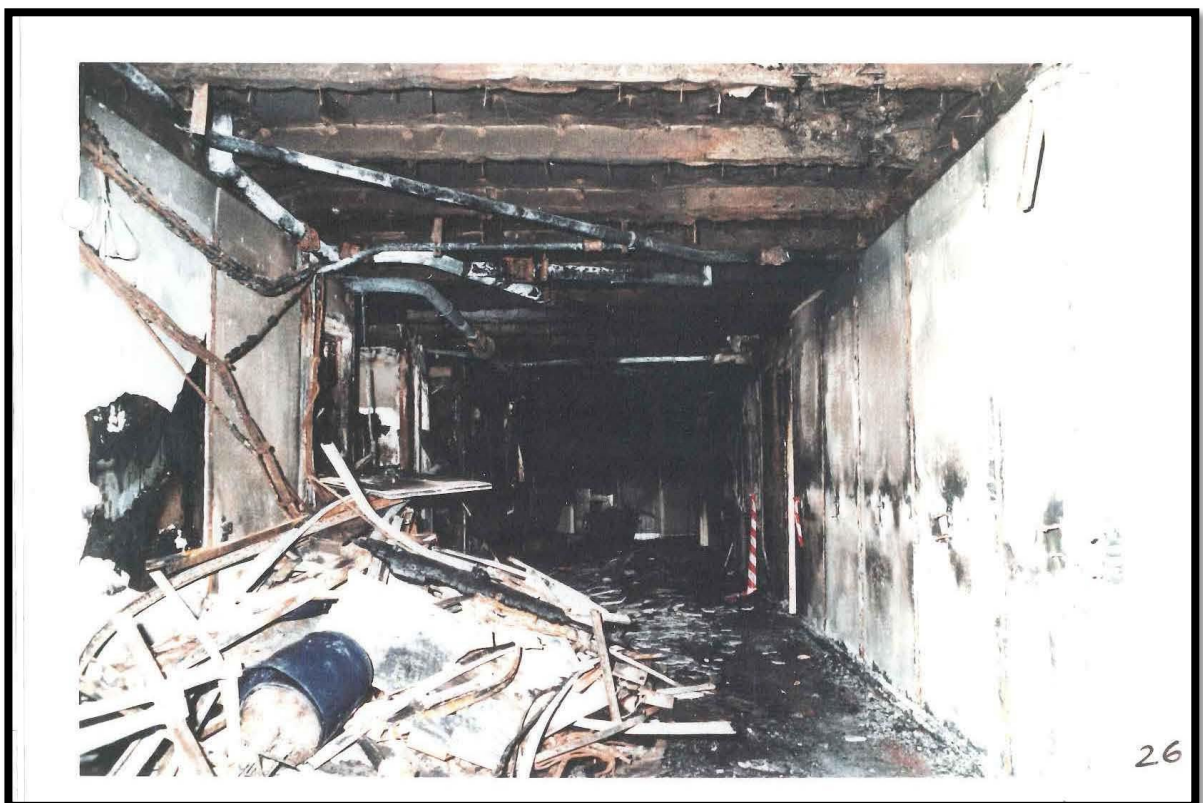
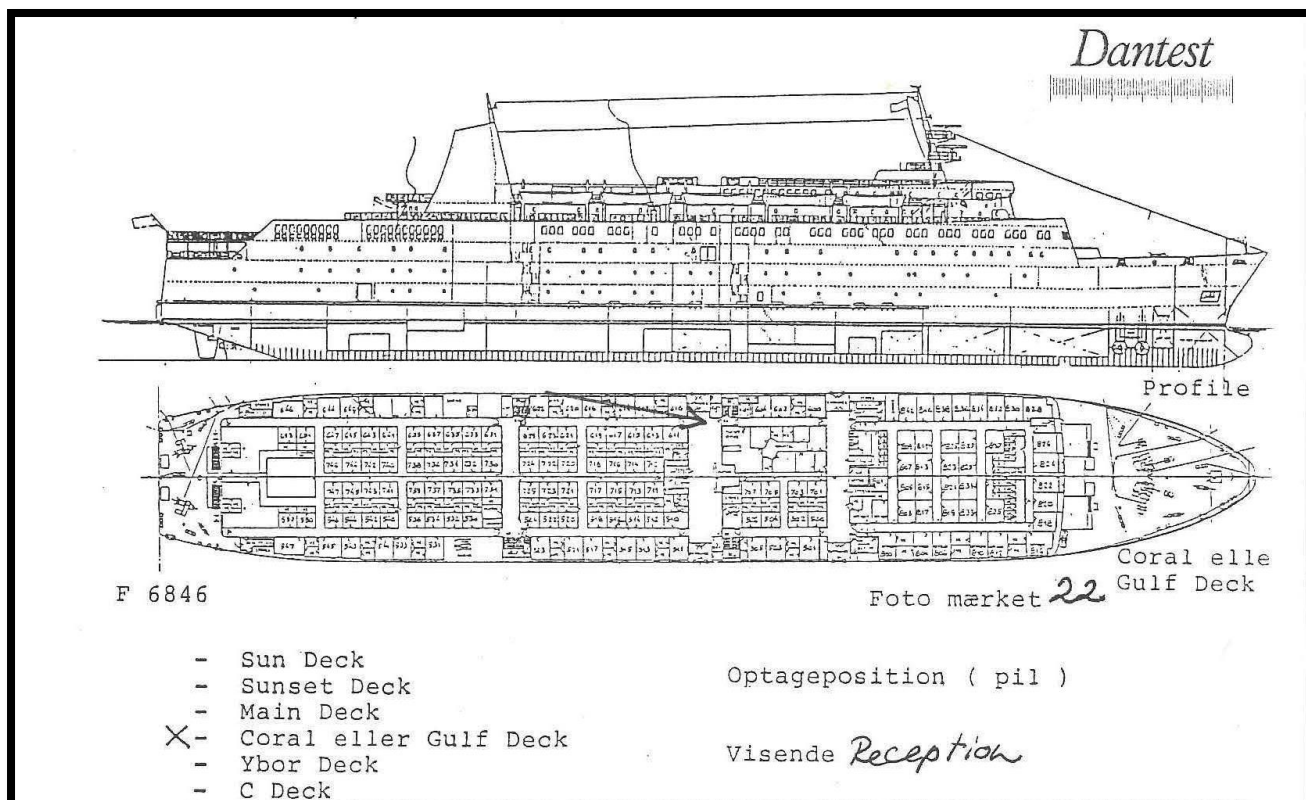
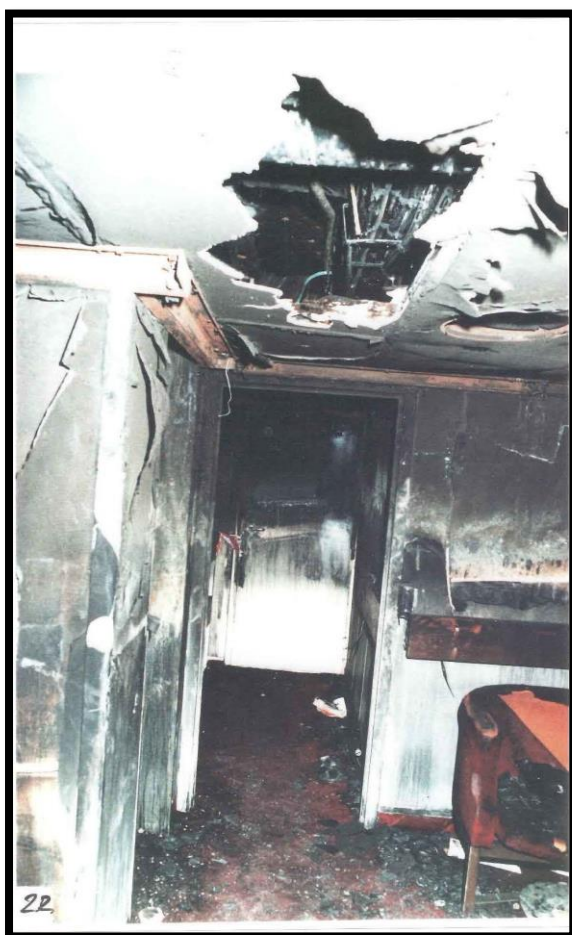
For å begrunne dette har kommisjonene funnet det nødvendig å ta inn bilder som er tatt av Dantest i det aktuelle området på skipet¹⁹⁴. Kommisjonen mener disse bildene viser at det har vært en varmepåvirkning i denne delen av skipet som ikke fremgår av Firesafes illustrasjon. Bildene er fra korridorene rundt seksjonen markert som upåvirket av brann (blått felt) i Firesafes rapport. Av bildene nedenfor fremgår det med tydelighet at disse områdene har vært utsatt for varmepåvirkning. (Tegningene som er vedlagt bildene, viser hvor i skipet bildene er tatt.)
