## **RAPPORT**

# **Granskningskommisjonen for eksplosjons- ulykken på Svalbard (Ny Ålesund) 5. november 1962,**

**oppnevnt ved kgl. resolusjon av 4. januar 1963.**

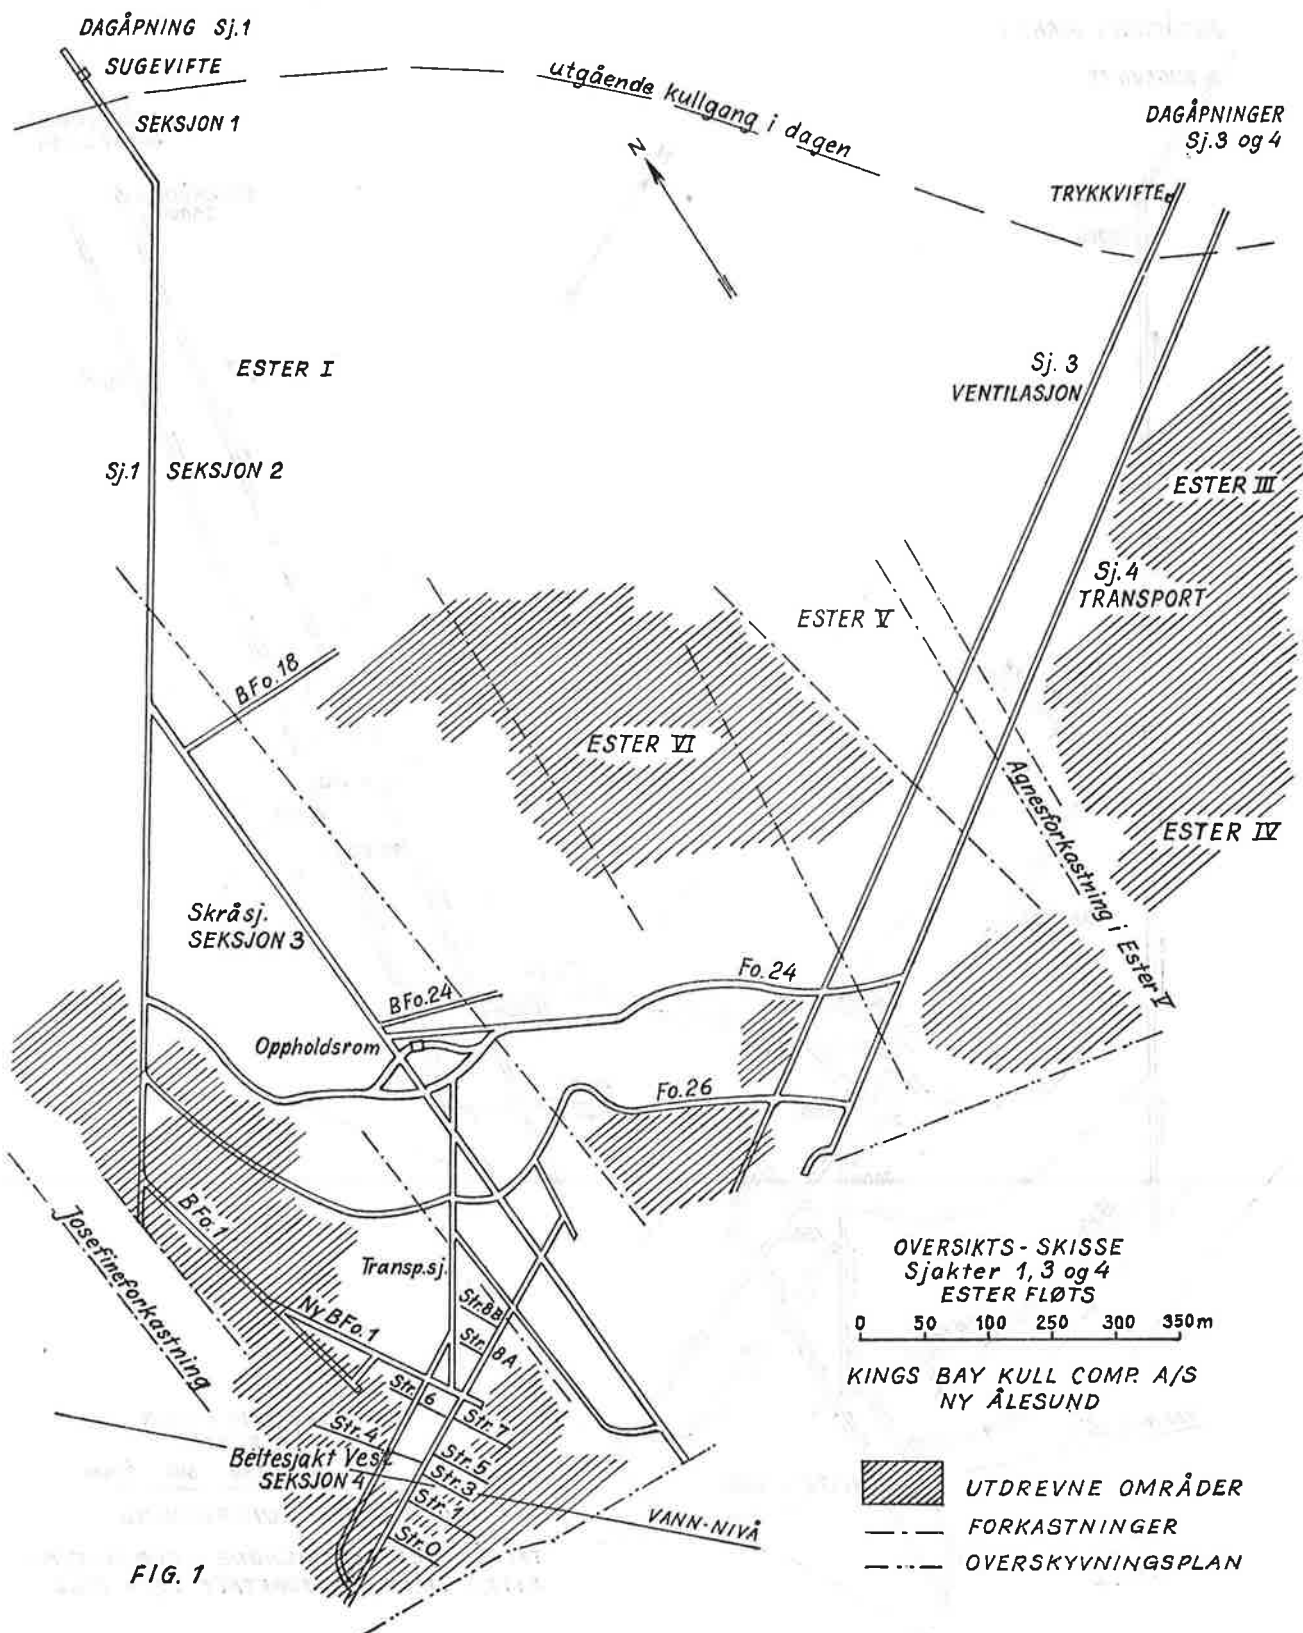
FIG. 2

Hovedventilasjonen ble nu omlagt (se fig. 2). Ved dagåpningen i sjakt 3 ble der montert en blåsevlifte på 35 000 fot<sup>3</sup> som blåste luft ned i gruben. Returluften gikk opp sjakt 1. Senere ble ventilasjonen forsterket ved montering av en sugevlifte øverst i sjakt 1. Ventilasjonen ble nu bedre enn tidligere, men i områdene lengst vekk fra dagen er det blitt gjort lite for å fordele og regulere ventilasjonen.
